# Besiktningsprotokoll

Anticimex Försäkringsbesiktning i samarbete med Fastighetsbyrån

| Fastighetsbeteckning:<br>Milan 8 | |

| Besiktningsdatum:<br>2023-09-12 | Protokollnummer:<br>67849639 |

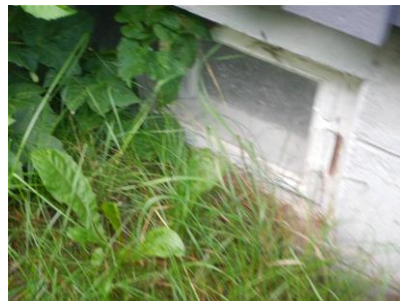
Torrspäckor finns på källarfönster.

Dessa bedöms inte ha lett till bakomliggande skador.

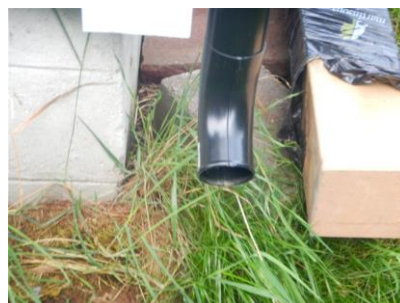
Stuprör är inte anslutet till markledning.

Stuprör som inte är anslutet till markledning kan medföra en ökad fuktbelastning på grundmur/sockel som i sin tur kan leda till fuktrelaterade skador.

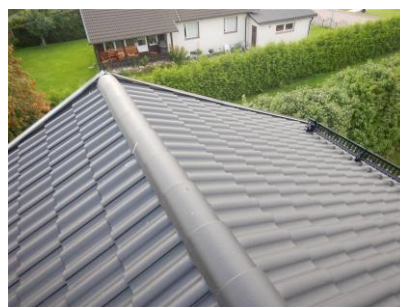
Inget att notera.

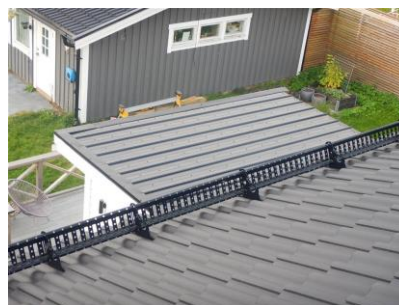
Låglutande tak har fel taktäckning.

Taktäckningen av plåt är inte anpassad till taklutningen. Risk finns för läckage med fuktskador som följd.

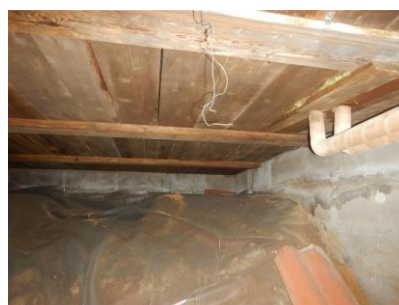
Vid kontroll av konstruktionen i krypgrund uppmättes fuktvärden under kritisk fuktnivå för mikrobiell tillväxt och normal lukt upplevdes.

Golvbjälklaget ovan den uteluftsventilerade krypgrunden riskerar att drabbas av fuktskador på grund av naturlig fuktpåverkan. Detta kan i sin tur leda till mikrobiella skador (angrepp av mikroorganismer) som kan leda till att mikrobiell lukt sprids till boendemiljön. Fuktkvoten uppmättes till 14 %.

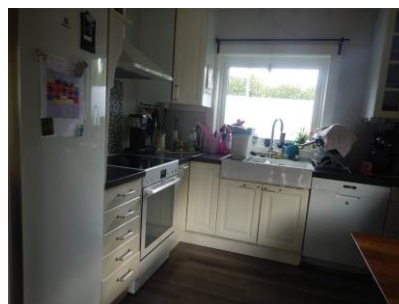
Fuktskydd saknas i diskbänksskåp.

Utan fuktskydd är det svårt att upptäcka läckage från rörledningar. Vatten kan då tränga in i omkringliggande konstruktioner och orsaka fuktskador.

Fuktindikering i utrymmet gav inga förhöjda fuktindikationer.

För att upptäcka eventuella läckage, installera ett fuktskydd.

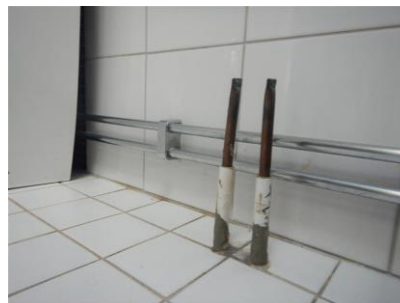
Rör genomföring finns i golv.

Rör genomföringar i golvet medför en ökad risk för att vatten tränger ner i omkringliggande konstruktioner och orsakar fuktskador.

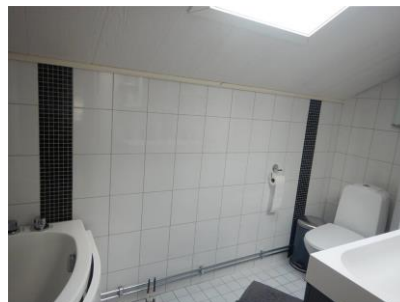
Normala fuktvärden indikerades mot klinker/kakel.

En viss fukt tränger alltid in bakom kakel/klinker via fogarna, detta är helt normalt och innebär inte att tätskiktet/ våtrumsisoleringen under kaklet/klinkern är bristfälligt eller ur funktion.

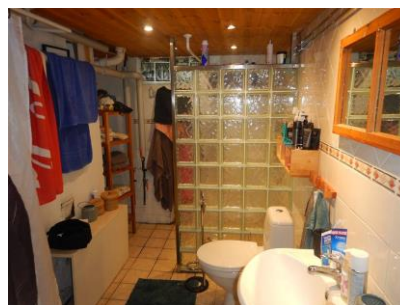
Normala fuktvärden indikerades mot klinker/kakel.

En viss fukt tränger alltid in bakom kakel/klinker via fogarna, detta är helt normalt och innebär inte att tätskiktet/ våtrumsisoleringen under kaklet/klinkern är bristfälligt eller ur funktion.
