# Besiktningsprotokoll

Anticimex Försäkringsbesiktning i samarbete med Fastighetsbyrån

| Fastighetsbeteckning:<br>Stensgårds Utskog 1:160 | |

| Besiktningsdatum:<br>2023-09-19 | Protokollnummer:<br>67848004 |

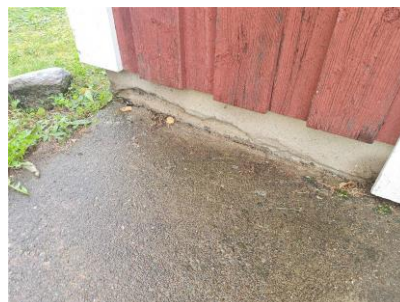
Putssläpp kan noteras på delar av sockel.

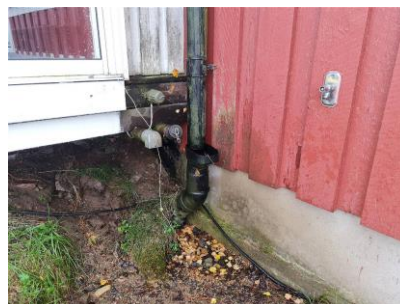
Påväxt kan noteras lokalt och vindskivor har mindre rötskador.

Vid väggvattenutkastare/ innerhörn är fasaden fuktpåverkad.

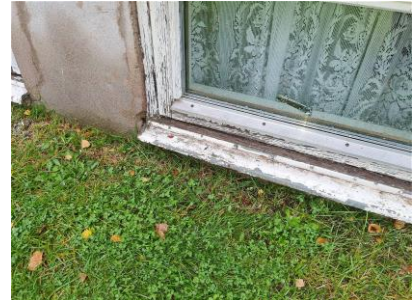
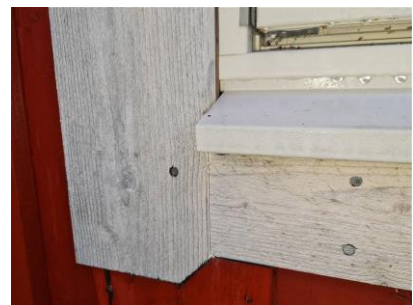
Underhållsbehov finns på källarfönster.

Fönsterbleck saknar uppvik och lutar fel lokalt och otätheter förekommer.

Risk finns för fuktinträngning

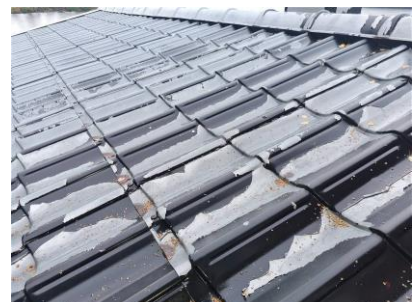
Besiktat från mark och från fönster på övervåning.

Färgsläpp förekommer.

Skorstenen har enstaka frostskaade stenar.

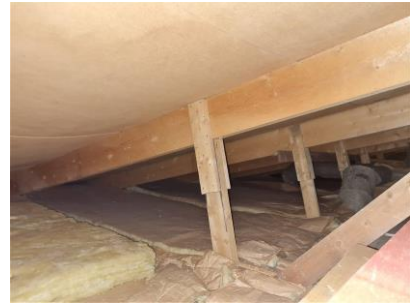
Vind ovanför garage besiktat från lucka pga vind belamrat med brädor.

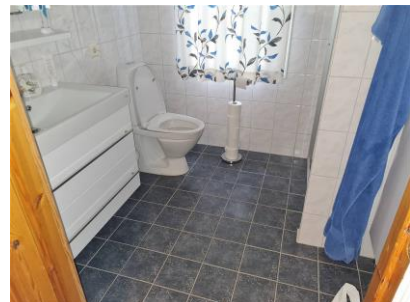
Kakel och klinkers

- Plastmatta bedöms finnas under och sticker ut under skruvad klämring.
- Förhöjningsring finns
- Rör förekommer genom golv.

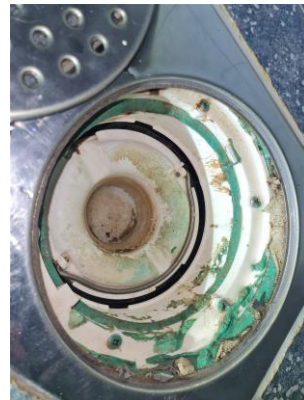
Fuktindikering i utrymmet gav inga förhöjda fuktindikationer.

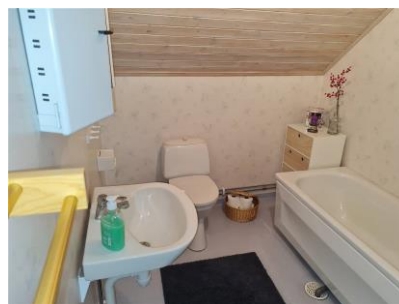
Plastmatta på golv och vägg

Rör förekommer genom golv

Fuktindikering i utrymmet gav inga förhöjda fuktindikationer.
