Besiktningssprotokoll

Anticimex Försäkringsbesiktning i samarbete med Fastighetsbyrån

Fastighetsbeteckning: Äbbetorp 1:15	
Fastighetsadress: Ekbäcksvägen 31	
Postnummer: 694 50	Ort: Vretstorp

Besiktningdatum: 2023-08-16	Protokollnummer: 67775630
Temperatur: 17 °C	Väderlek: Halvklart
Tekniker: Christian Åkerlund	
E-post: Christian.Akerlund@anticimex.se	
Kontor: Örebro	
Närvarande: Fastighetsägare

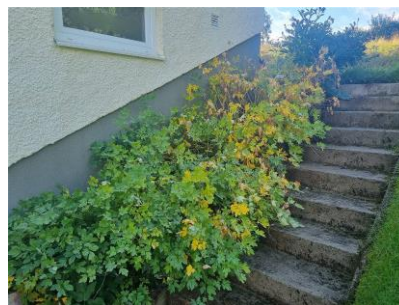
Utvändigt / Sockel

Växter finns i anslutning till byggnaden.

När det finns rabatter och växter nära byggnaden finns risk att fukt stannar kvar i väggarna. Detta kan i sin tur orsaka invändiga fuktskador. Växternas rötter kan också skada grundmuren och sätta dräneringsledningen ur funktion.

Området närmast huset rekommenderas att vara fritt från växtlighet.

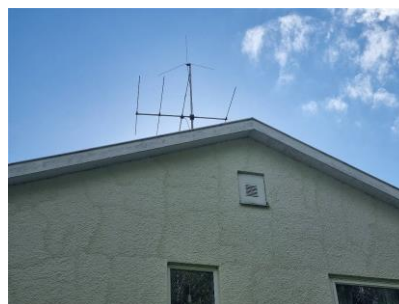
Utvändigt / Fasad

Vindskivor är i behov av målning/underhåll.

Träkonstruktioner där målningsbehov finns riskerar att få fukt- och rötskador på grund av sämre vattenavvisande förmåga.

För att öka livslängden på dessa delar rekommenderas målning och underhåll.

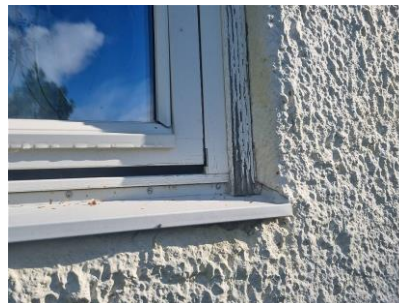
Utvändigt / Fönster

Fönster är i behov av målning/underhåll.

Fönsterbågar och fönsterkarmar där målningsbehov finns riskerar att få fukt- och rötskador på grund av sämre vattenavvisande förmåga.

För att öka livslängden på fönster rekommenderas målning och underhåll.

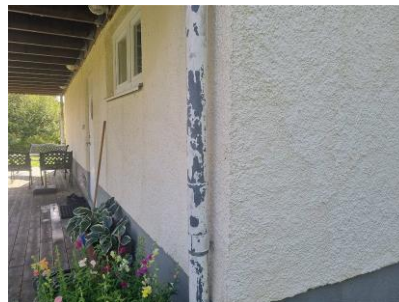
Utvändigt / Hängrännor / Stuprör

Färg flagnar från hängrännor och stuprör.

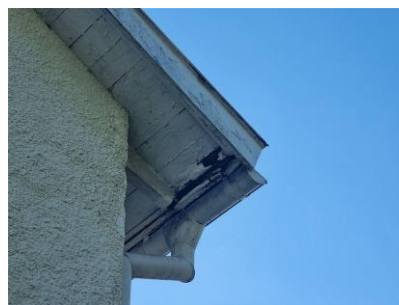
Utvändigt / Tak

Takfot är rötskadad.

Rötskador är ett tecken på bristande fuktskydd/hög fuktpåverkan, som även kan leda till fuktrelaterade skador i bakomliggande konstruktioner.

En fördjupad undersökning rekommenderas för att bedöma orsak och omfattning.

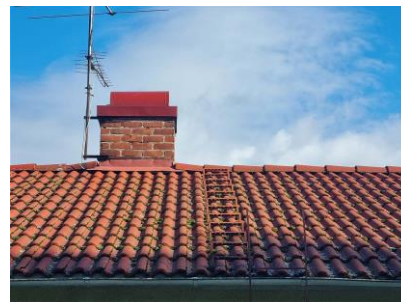
Mosspåväxt finns på takpannor.

Mossa som växer på taket kan leda till att taktäckningen har ett minskat motstånd mot vatteninträngning. Detta i sin tur kan leda till fuktskador på träläkt och takkonstruktionen vilket kan resultera i mikrobiella skador (angrepp av mikroorganismer).

För att öka livslängden på taket rekommenderas att mossan tas bort från takpannorna.

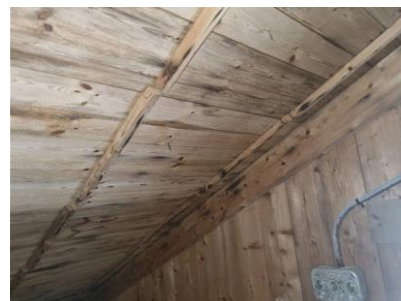
Utvändigt / Vind

Vid kontroll av vinden har fuktvärden under kritisk fuktnivå för mikrobiell tillväxt uppmätts, dock finns mikrobiell påväxt på underlagstak.

Det finns risk för mikrobiell tillväxt om den relativa fuktigheten (RF) i den omgivande luften är över 75 %. I furuvirke motsvarar det en fuktkvot (FK) på 17 %.

Fuktkvoten i underlagstak/takbjälkar uppmättes till 9 %.

Detta värde varierar dock under året beroende på årstid och utomhusklimat.

Den upptäckta mikrobiella påväxten på underlagstaket är ett tecken på att vinden har tillförts eller tillförs fukt inifrån bostaden. Observera att besiktning av bostadens ventilationssystem inte har ingått i uppdraget.

För att komma tillrätta med detta kan fukttillförseln inifrån bostaden behöva minskas. Det kan göras genom att ventilationen i bostaden förbättras samt att eventuella otätheter i vindsbjälklaget (tak-/väggvinklar, taklucka med mera) tätas. Läs Anticimex faktablad om oppvärmda vindsutrymmen för tips och råd.

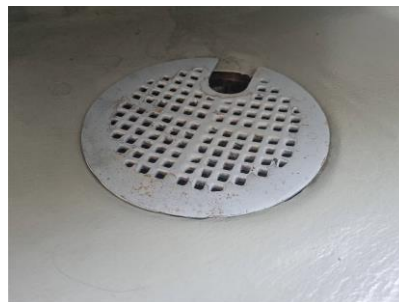
- Äldre gjutjärnsbrunnar förekommer.
Byt dessa vid framtida renovering.

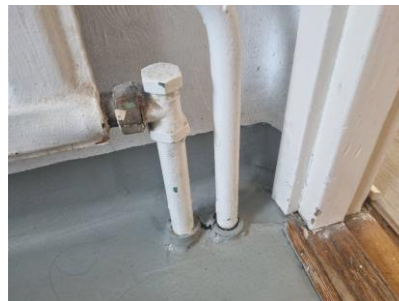
Övre plan / Badrum

🔍 Våtutrymmet har äldre yt-/tätskikt.

- Golvbeläggning har släppt från underlaget vid golvbrunn.
- Rörgenomföring finns i golv och vägg.

Renovering av utrymmet rekommenderas. Kontakta en behörig våtrumsentreprenör för en renovering. I samband med renoveringen bör omkringliggande konstruktioner kontrolleras för att upptäcka eventuella följskador.

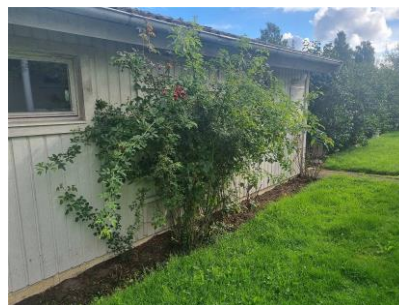
Utvändigt / Garage utvändigt

Växter finns i anslutning till byggnaden.

När det finns rabatter och växter nära byggnaden finns risk att fukt stannar kvar i väggarna. Detta kan i sin tur orsaka invändiga fuktskador. Växternas rötter kan också skada grundmuren och sätta dräneringsledningen ur funktion.

Området närmast garaget rekommenderas att vara fritt från växtlighet.

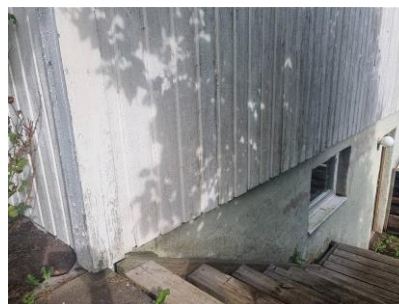
Fasadpanelen är i behov av målning/underhåll.

Fasadbeklädnad och träkonstruktioner där målningsbehov finns riskerar att få fukt- och rötskador på grund av sämre vattenavvisande förmåga.

För att öka livslängden på fasadbeklädnaden rekommenderas målning och underhåll.

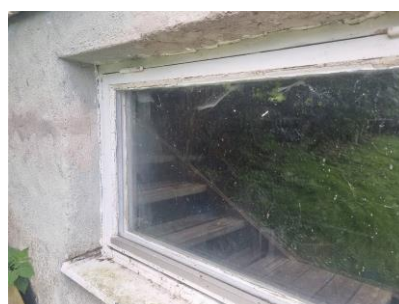
Fönster är i behov av målning/underhåll.

Fönsterbågar och fönsterkarmar där målningsbehov finns riskerar att få fukt- och rötskador på grund av sämre vattenavvisande förmåga.

För att öka livslängden på fönster rekommenderas målning och underhåll.

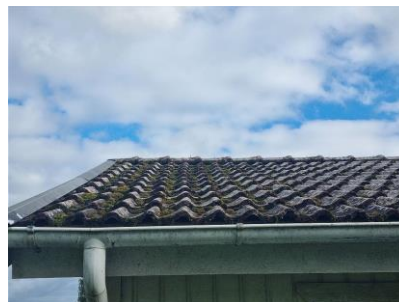
Mosspåväxt finns på takpannor.

Mossa som växer på taket kan leda till att taktäckningen har ett minskat motstånd mot vatteninträning. Detta i sin tur kan leda till fuktskador på träläkt och takkonstruktionen vilket kan resultera i mikrobiella skador (angrepp av mikroorganismer).

För att öka livslängden på taket rekommenderas att mossan tas bort från takpannorna.

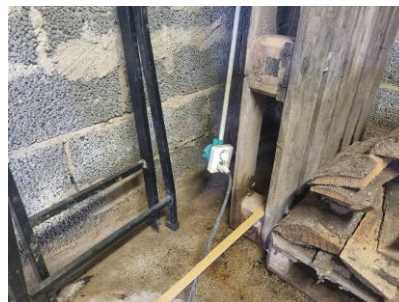
Elinstallationen i utrymmet har uppenbara brister.

Elinstallationen i utrymmet är en säkerhetsrisk som kan orsaka både personskador och brand. Observera att besiktning av garagets elsystem inte har ingått i uppdraget.

Kontakta en elektriker för kontroll och åtgärd.
