Halna-Åsen 1:41

Åsen Eriksås 16

Uppdragsnummer	R5503
Besiktningsdatum	2023-04-17
Besiktningföretag	OBM Skaraborg AB
Besiktningförrättare	Tobias Fernstedt
Närvarande	Säljare.
Giltig till och med	2024-04-17

Bilaga 1 för kontroll av valda konstruktioner

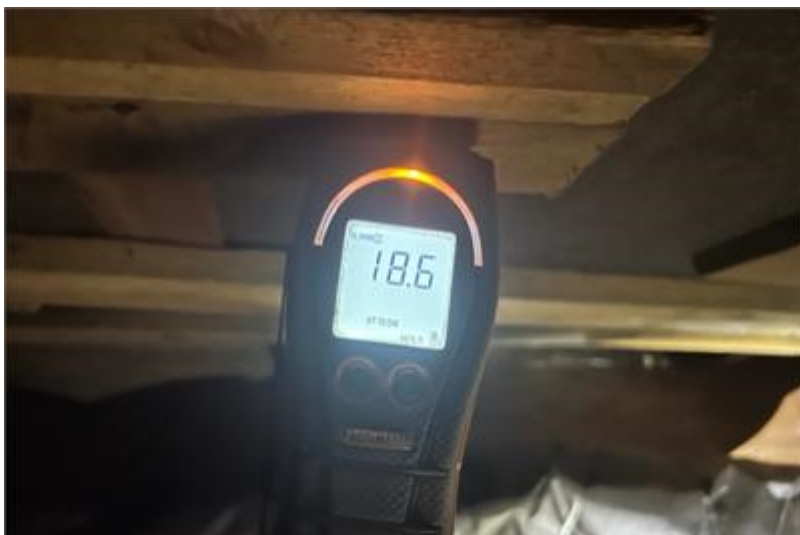
Fuktkvoten i bjälklagets undersida uppmättes till 18%. Det kritiska gränsvärdet för mikrobiell tillväxt brukar anges till ca 15-17% fuktkvot (FK).

Organiskt material förekommer på markytan vilket bör rensas ut. Öppna avloppsledningar avslutas i grunden, vilka bör tätas. Fuktfäckor förekommer i bjälklagets undersida runt avloppsgenomföring från köket, förhöjd fuktindikering erhöles. Äldre fuktskada noterades i bjälklaget under dusch/wc, ingen förhöjd fuktindikation erhöles.

Tryckimpregnerat virke förekommer i golvbjälklaget, tryckimpregnering kan i vissa fall som detta medföra egenemissioner (lukt). Observera att grunden under utbyggnad saknar inspektionslucka och har endast besiktigats genom ventiler.

Kontrollen visar på att åtgärdsbehov föreligger, kontakt bör även tas med aktuellt försäkringsbolag för att ta reda på om den fuktskada som noterades under köket är ersättningsbar eller ej. Lucka bör tas upp till grunden under utbyggnad för att möjliggöra besiktning i dess helhet.
