# Besiktningsprotokoll

Anticimex Överlåtelsebesiktning av småhus - nivå 1

| Fastighetsadress:<br>Jagarstigen 17 | |

| Besiktningsdatum:<br>2023-09-19 | Protokollnummer:<br>67851268 |

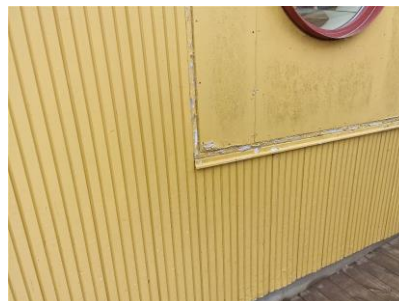
Utvändiga trädetaljer vid ombyggt fönster är i behov av målning/underhåll.

Träkonstruktioner där målningsbehov finns riskerar att få fukt- och rötskador på grund av sämre vattenavvisande förmåga. För att öka livslängden på beklädnaden rekommenderas målning och underhåll.

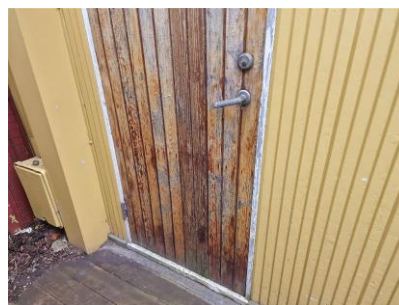
Dörr är i behov av underhåll.

För att öka livslängden på dörr rekommenderas målning och underhåll.

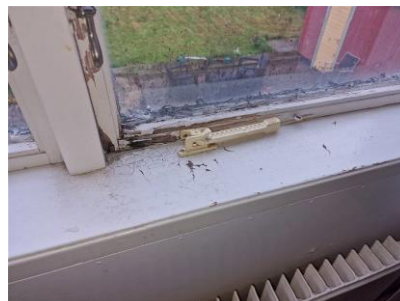
Rötskador finns i något av dem ej bytta fönsterna övriga av dessa har ett underhållsbehov.

Rötskadorna kan bero på olika saker, exempelvis bristfälligt underhåll, bakfall på fönsterbleck, målning, skruvar och beslag etc.

För att öka livslängden på fönster rekommenderas målning och underhåll.

Vi rekommenderar en fördjupad undersökning för att bedöma orsak och omfattning.

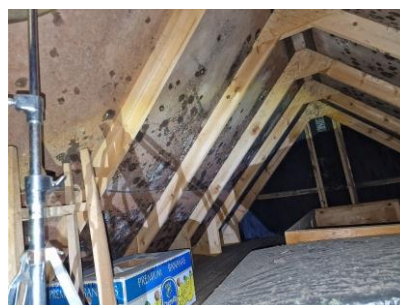
Utvändigt ser jag att man bör kontakta entreprenören som utfört takbyte för en genomgång av orsak och en åtgärd för på växten som har dykt upp på vinden.

Mikrobiell påväxt finns på underlagstaket.

Detta kan vara ett tecken på att vinden tillförs fukt inifrån bostaden och/eller uteluften.

Vi rekommenderar en fördjupad undersökning för att bedöma orsak och omfattning.

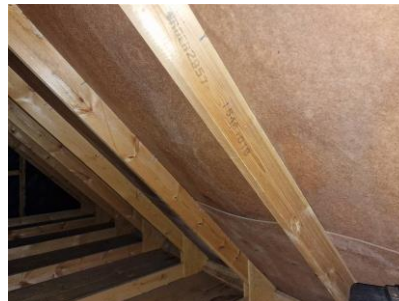
Inget i övrigt att notera.

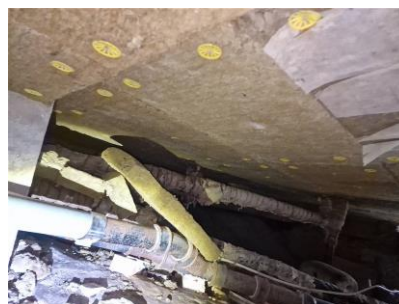
Krypgrund med lättbetongbjälklag.

Golvbjälklaget ovan den uteluftsventilerade krypgrunden riskerar att påverkas av den naturliga fukt som uppstår i grunden. Armeringsjärnen i lättbetongbjälklaget kan rosta av fuktpåverkan, samt ovanliggande golvkonstruktioner av organiskt material kan påverkas, vilket i sin tur kan leda till mikrobiella skador (angrepp av mikroorganismer) som kan resultera i att mikrobiell lukt sprids till boendemiljön.

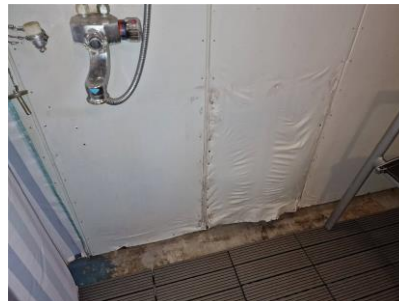
Våutrymmet har äldre yt-/tätskikt.  
Vattenskada finns i vägg.  
Rostangripen gjutjärnsbrunn finns i utrymmet.  
(Äldre standard som ej uppfyller dagens krav).

Utrymmet är äldre och har passerat tiden för sin tekniska livslängd.

Byt även ut den äldre golvbrunnen, golvbrunnar tillverkade före 1990 ska bytas vid renovering.

Renovering av utrymmet rekommenderas. Kontakta en behörig våtrumsentreprenör för en renovering.  
Vid renovering av utrymmet byt ut golvbrunnen till en godkänd golvbrunn samt renovera utrymmet enligt gällande branschregler.

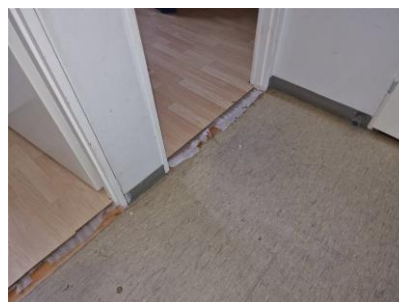
Trösklar/avslutningar saknas, golvsocklar saknas delvis & delar av ytskikt på väggar är ej färdigställt.

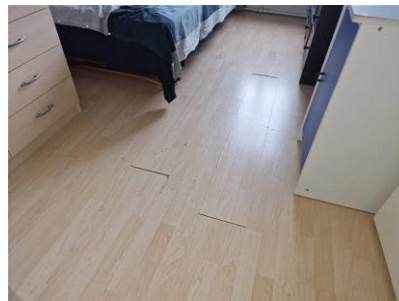
Skador finns i ytgolv.
