Nykyrke 5:52

Gästgivarevägen 22

| Besiktningsdatum | 2023-09-18 |

## Bilaga 1 för kontroll av valda konstruktioner

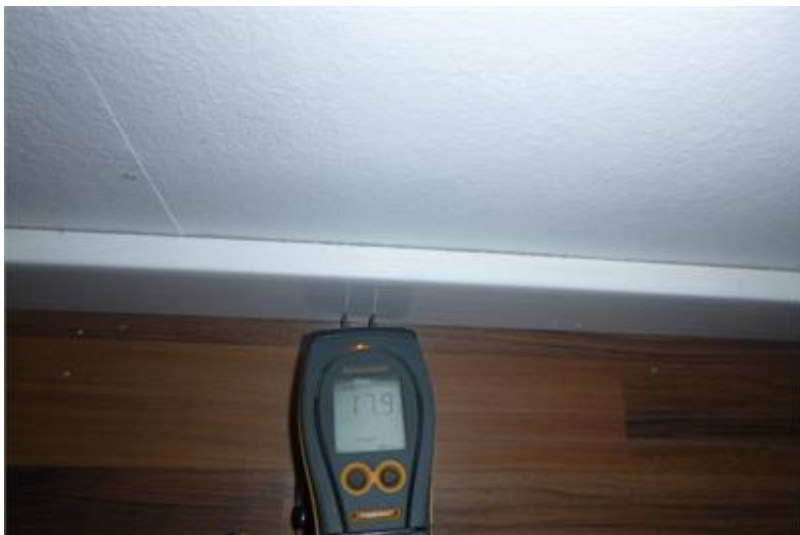
| Besiktningsresultat | | | | | |
|---|---|---|---|---|---|
| Gillestuga | | | X | | Överisolerat golv, tydlig mikrobiell lukt förnimmades vid inträdet<br>Se kommentar A |

A Det förekommer överisolerade golv på betongplatta, vilket betecknas som en riskkonstruktion med avseende på fukt- och mikrobiella skador. Indikationer har erhållits att skador kan föreligga och det rekommenderas därför att en fortsatt teknisk undersökning utförs. Se även kontroll av riskkonstruktion.

Det förekommer mikrobiell lukt utmed golv/väggvinklar och en förhöjd fuktkvot mättes utmed golv/väggvinkel på 18%.

Ingen förstörande håltagning utfördes då skador kunde konstateras i konstruktionen.

Fuktindikering utfördes på källarväggarnas insida utan avvikelser med tanke på en byggnad från denna tid. Täta skikt bör undvikas på väggar.

Det kritiska gränsvärdet för mikrobiell tillväxt brukar anges till ca 15-17% fuktkvot (FK).

Notera att stickprovsmässig undersökning är utförd och för att säkert fastställa konstruktionens kondition och fuktstatus måste en mer omfattande undersökning utföras. Vi rekommenderar att en kontakt tas med en fackman för omfattning av lämplig åtgärd.
