Besiktningssprotokoll

Fastighetsbeteckning: Norra Bråne 1:45	
Fastighetsadress: Bråne 82	
Postnummer: 686 98	Ort: Gräsmark

Besiktningdatum: 2023-09-20	Protokollnummer: 67838125
Temperatur: 10 °C	Väderlek: Mulet
Tekniker: Joakim Hellblad	
E-post: joakim.hellblad@Anticimex.se	
Kontor: Karlstad	
Närvarande: Fastighetsägaren.

Försäkringsbesiktning

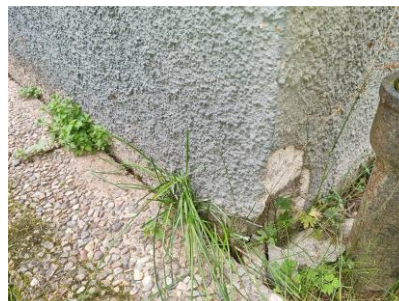
Utvändigt / Sockel

Sprickor finns i sockel.

Detta kan leda till fukt- och frysskador i konstruktionen.

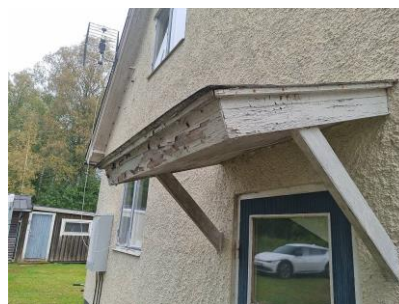
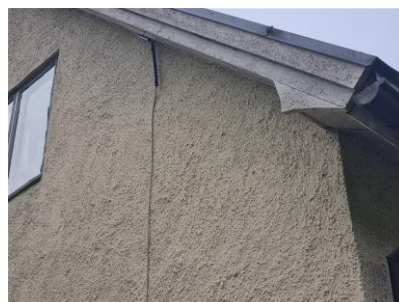
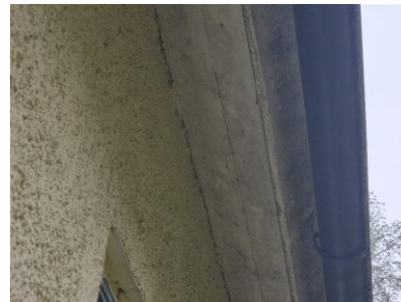
Utvändigt / Fasad

Trädetaljer som skärmtak, vindskivor och takutstick är i behov av målning och underhåll.

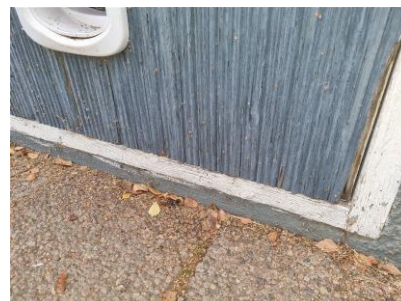
Utvändigt / Dörrar

Tröskelbleck saknas under dörr.

Avsaknad av tröskelbleck medför att det finns risk för att vatten kan rinna in och orsaka fuktskador på tröskel och/eller i kringliggande vägg och bjälklag.

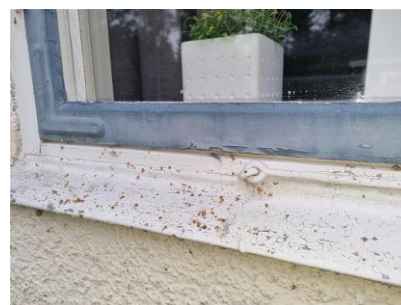
Utvändigt / Fönster

Torrspäckor finns på fönster.

Dessa bedöms inte ha lett till bakomliggande skador.

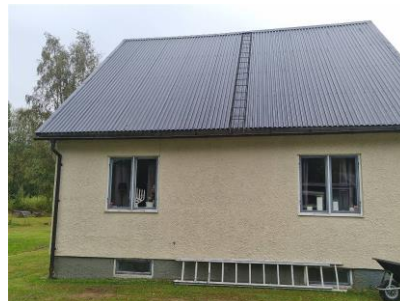
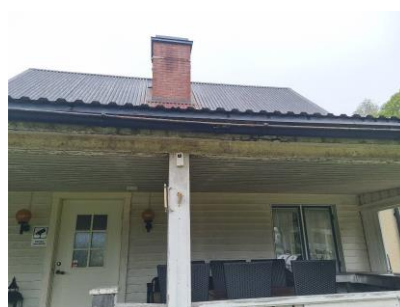
Utvändigt / Hängrännor / Stuprör

Hängrännor lutar fel och är äldre.

När hängrännor har en felaktig lutning (bakfall) finns risk att regnvatten svämmar över vilket i sin tur kan leda till fuktskador på fasad och sockel.

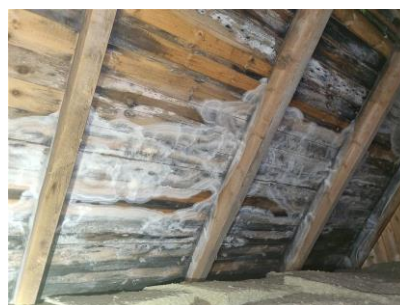
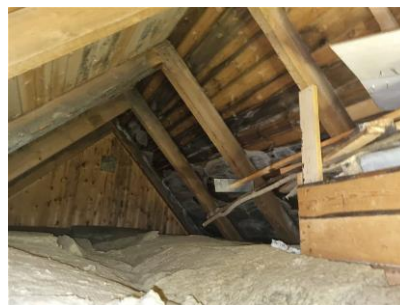
Utvändigt / Vind

Mikrobiell påväxt finns på underlagstaket.

Trots att fuktmätningen gav fuktvärden under kritisk fuktnivå finns mikrobiell påväxt på underlagstaket. Detta kan vara ett tecken på att vinden tillförs fukt inifrån bostaden och/eller uteluften.

Vi rekommenderar en fördjupad undersökning för att bedöma orsak och omfattning.

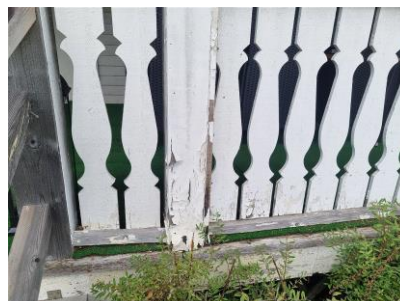
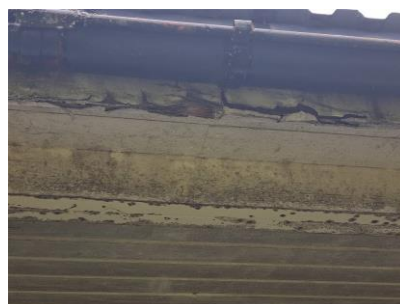
Utvändigt / Altan

Altanräcke är rötskadat.

De upptäckta rötskadorna kan bero på olika saker, exempelvis bristfälligt underhåll och målning. Vilket ökar att risken för att rötskador uppstår.

Vi rekommenderar en fördjupad undersökning för att bedöma orsak och omfattning.

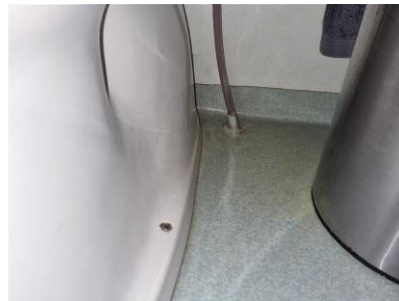
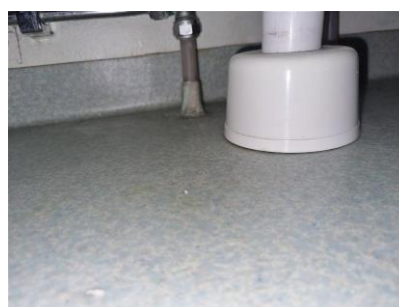
Entréplan / Badrum

Våtutrymmet har äldre yt-/tätskikt och rörgenomföringar finns i golv.

Eftersom funktionen, som innebär att ytskiktet/tätskiktet ska vara vattentätt, kan vara nedsatt finns en ökad risk att vatten tränger igenom ytskiktet/tätskiktet med vattenskador i omkringliggande konstruktioner som följd.

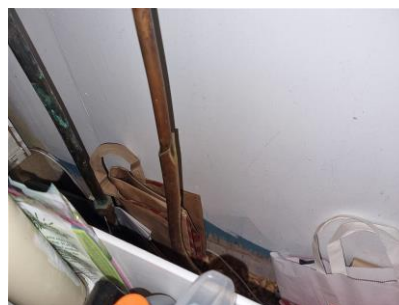
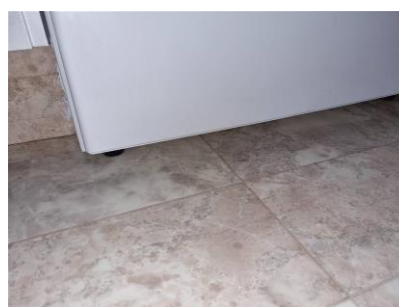
Entréplan / Kök

Fuktskydd saknas i diskbänkskåp och under vitvaror.

Utan fuktskydd är det svårt att upptäcka läckage från rörledningar. Vatten kan då tränga in i omkringliggande konstruktioner och orsaka fuktskador.

För att upptäcka eventuella läckage, installera ett fuktskydd.

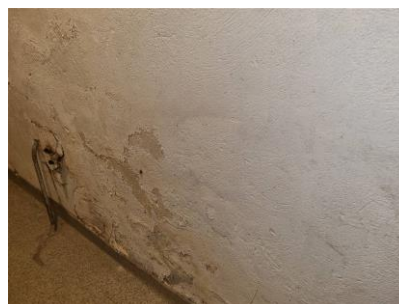
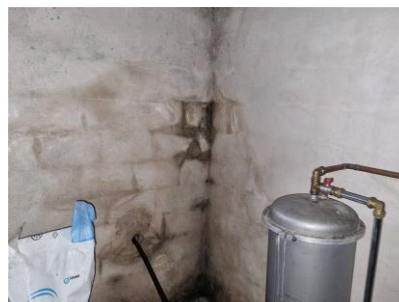
Källarplan / Allmänt

✗ Puts- och färgsläpp finns på källarväggar.

Puts- och färg som släppt från underlaget invändigt på källarytterväggarna är ett tecken på att källarens utvändiga fuktskydd inte längre fungerar tillfredsställande.

Kontakta besiktningsman för mer information.

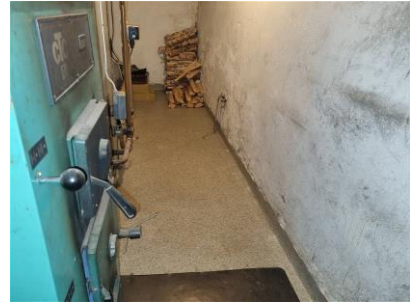
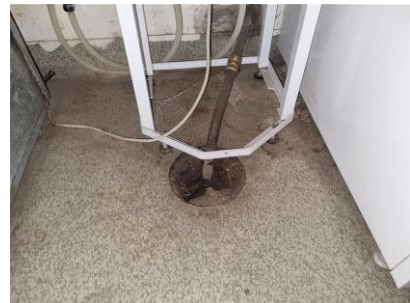
Källarplan / Pannrum

Se noteringar under allmänt källarplan.

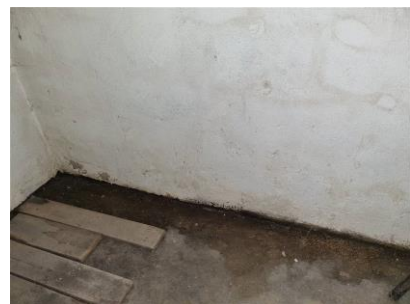
Källarplan / Trappförråd

Se noteringar under allmänt källarplan.

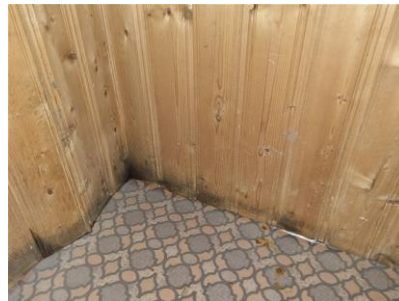
Källarplan / Förråd

Vid kontroll av konstruktion uppmättes fuktvärden över kritisk nivå för mikrobiell tillväxt och normal lukt upplevdes.

Källargrundmurar med påreglade ytterväggar.

Fuktkvoten uppmättes till 22 %. Gränsvärdet för mikrobiell tillväxt är 17% FK.

Kontakta besiktningsman för mer information.

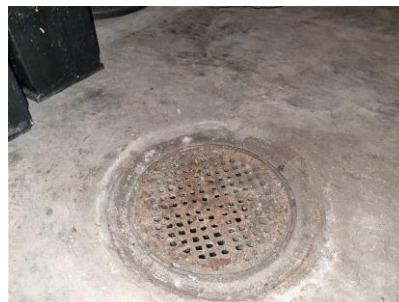
Källarplan / Tvättstuga

Se noteringar under allmänt källarplan.

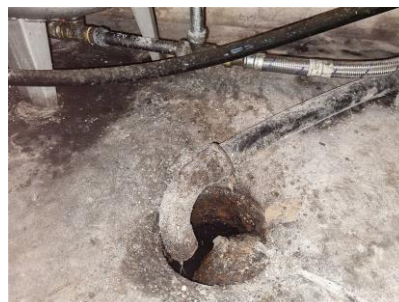
Källarplan / Apparatur

Se noteringar under allmänt källarplan.
