Arta 2:11

Gamla Borgstenavägen 1

| Uppdragsnummer | O22867 |
| Besiktningsdatum | 2023-09-19 |

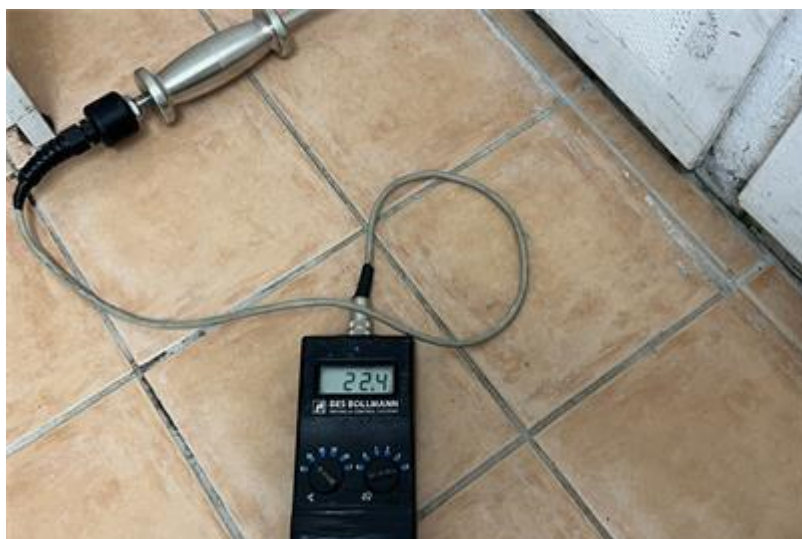
I källaren förekommer golv/vägg-konstruktioner av organiskt material, fuktkvoten uppmättes till mellan 18-22% i dessa konstruktioner. I källaren förekommer puts/färgsläpp och missfärgningar i golv/väggar vid några ställen och en avvikande lukt upplevdes i lilla garaget.

Vid stickprovskontroll av konstruktion uppmättes fuktkvoten till mellan 18-22% vilket ligger över kritiskt gränsvärde för mikrobiell tillväxt. För att utreda orsak/omfattning samt lämpliga åtgärder rekommenderas att kontakt tas med en fackman för att utföra en fördjupad undersökning. Detta gäller även garagebyggnaden.
