# Besiktningsprotokoll

Anticimex Försäkringsbesiktning i samarbete med Fastighetsbyrån

| Fastighetsadress:<br>Kvarnvägen 3 | |

| Besiktningsdatum:<br>2023-09-20 | Protokollnummer:<br>67863989 |

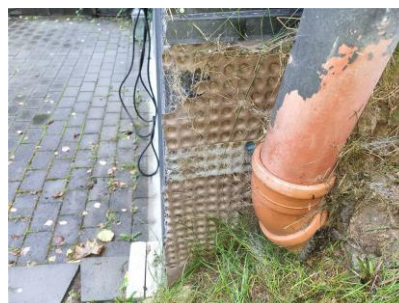
- Delar av utvändigt fuktskydd ligger oskyddat ovan mark, mindre putssläpp noterades lokalt på någon källarvägg.

Risk finns att det utvändiga fuktskyddet skadas och funktionen försämras.

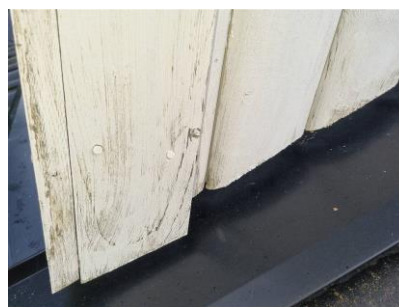
- Delar av fasadpanelen vid takkupor är i behov av målning/underhåll.

Fasadbeklädnad och träkonstruktioner där målningsbehov finns riskerar att få fukt- och rötskador på grund av sämre vattenavvisande förmåga. För att öka livslängden på fasadbeklädnaden rekommenderas målning och underhåll där behov finns.

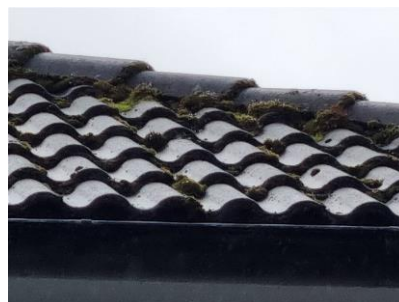
- Mosspåväxt finns på takpannor.

Mossa som växer på taket kan leda till att taktäckningen har ett minskat motstånd mot vatteninträngning. Detta i sin tur kan leda till fuktskador på träläkt och takkonstruktionen vilket kan resultera i mikrobiella skador (angrepp av mikroorganismer).

För att öka livslängden på taket rekommenderas att mossan tas bort från takpannorna.

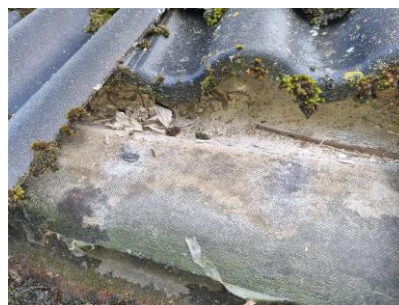
- Nedre läkt vid takfoten ligger under papp/ takduk vilket försvårar att eventuellt vatten och skräp tar sig ner till hängrännan.

Detta kan leda till fuktrelaterade skador i omkringliggande konstruktioner.
