Besiktningssprotokoll

Anticimex Försäkringsbesiktning i samarbete med Fastighetsbyrån

Fastighetsbeteckning: Molandet 14	
Fastighetsadress: Bergvägen 8	
Postnummer: 952 36	Ort: Kalix

Besiktningdatum: 2023-09-06	Protokollnummer: 67819152
Temperatur: +10 °C	Väderlek: Klart
Tekniker: Joel Esberg	
E-post: joel.esberg@Anticimex.se	
Kontor: Piteå	
Närvarande: Fastighetsägare

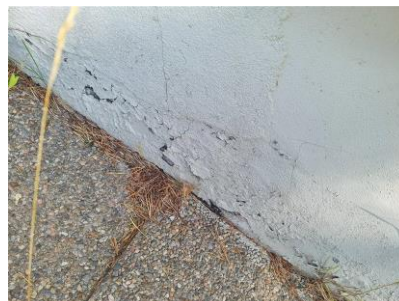
Utvändigt / Sockel

Sprickor och färgsläpp finns på sockel.

Dessa bedöms inte ha lett till bakomliggande skador.

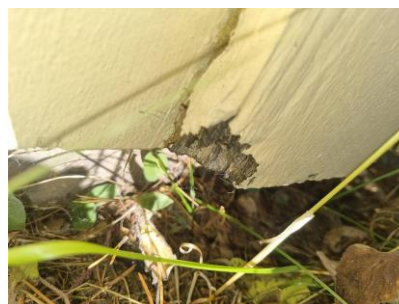
Utvändigt / Fasad

- Enstaka panelbrädor har mindre rötskador.
- Fasadpanelen är i behov av målning/underhåll.

Fasadbeklädnad och träkonstruktioner där målningsbehov finns riskerar att få fukt- och rötskador på grund av sämre vattenavvisande förmåga. För att öka livslängden på fasadbeklädnaden rekommenderas målning och underhåll. I samband med ommålning rekommenderas att de rötskadade panelbrädorna byts ut.

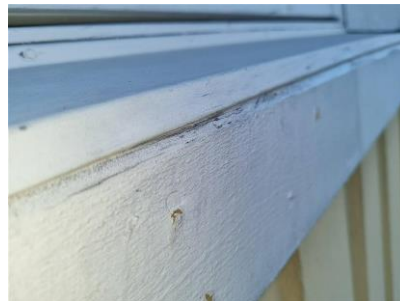
Utvändigt / Fönster

- Fönsterbleck är otäta vid infästningar.
- Fönsterbleck är något korta.

Eftersom fönsterblecken är otäta finns risk att vatten rinner in i väggen vilket i sin tur kan leda till fuktskador i väggkonstruktionen.

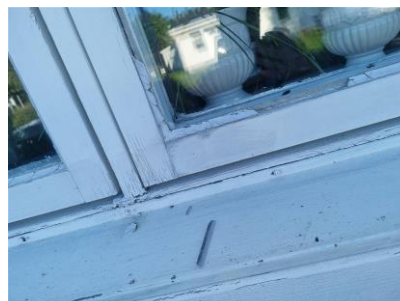
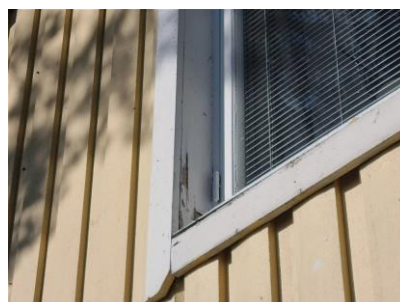
- Torrspäckor, färgsläpp och kittsläpp finns på fönster.

Dessa bedöms inte ha lett till bakomliggande skador.

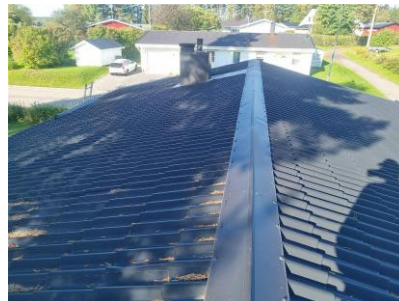
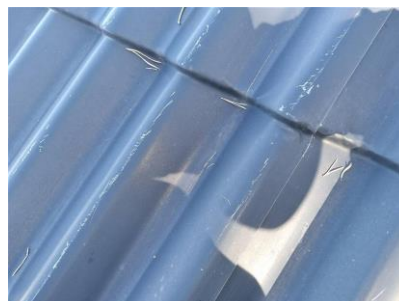
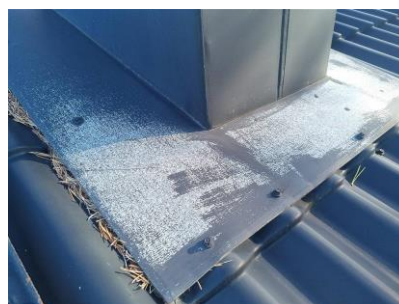
Utvändigt / Tak

- Yttertaket har mindre skrapmärken, och ytrost där färgen är bortskrapad.
- Färgsläpp på takstos.

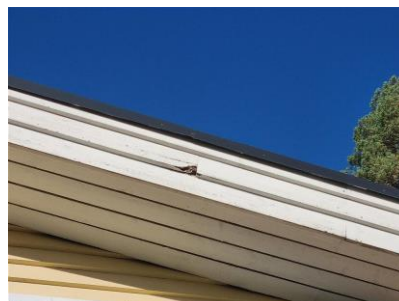
- Rötskada på vindskiva
- Underhållsbehov

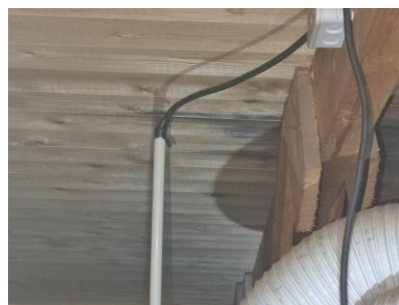
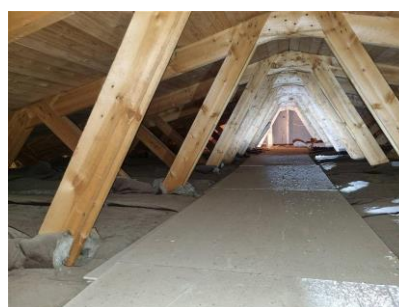
Utvändigt / Vind

Vid kontroll av de åtkomliga delarna av vinden uppmättes fuktvärden under kritisk fuktnivå för mikrobiell tillväxt och en normal lukt upplevdes.

För att undvika mikrobiell tillväxt bör inte den relativa fuktigheten överstiga 75% detta motsvarar en fuktkvot på 17% i furuvirke. Fuktkvoten i underlagstak/takbjälkar vid luckan uppmättes vid besiktningstillfället till ca 9%.

-Enstaka äldre fuktfläckar
Inga förhöjda fuktvärden, bedöms uppkommit innan takbyte.

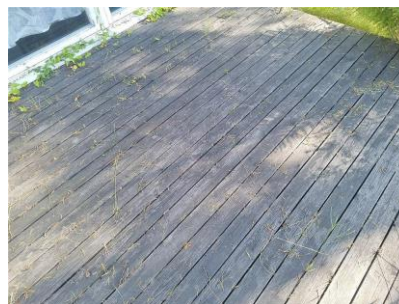
Utvändigt / Altan

-Trall står direkt på markytan.
-Svikt förekommer på trallen.

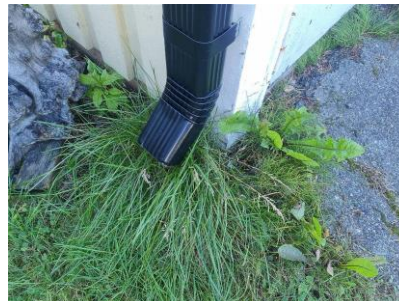
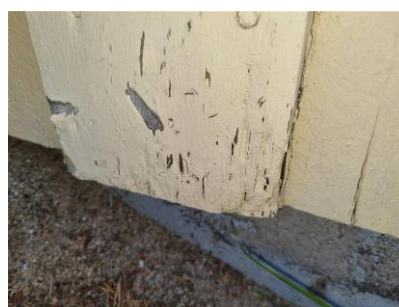
Utvändigt / Garage utvändigt

- Fasaden och vindskivor har underhållsbehov.
- Ett stuprör avslutas nära husliv.

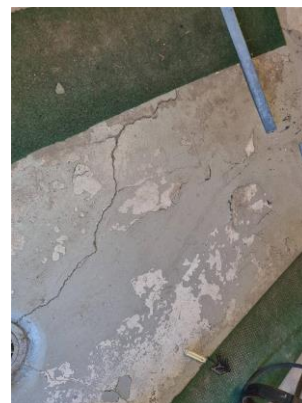
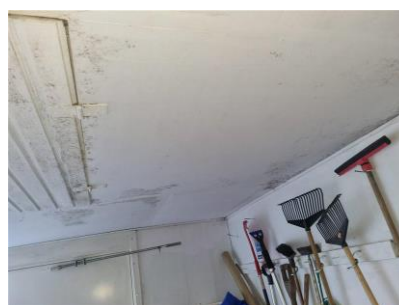
Utvändigt / Garage invändigt

- I garaget förekommer normalt slitage och brister som:
- Sprickor i betongplattan.
 - Skruvhål i innerväggar.
 - Mikrobiell påväxt finns på innertaket.

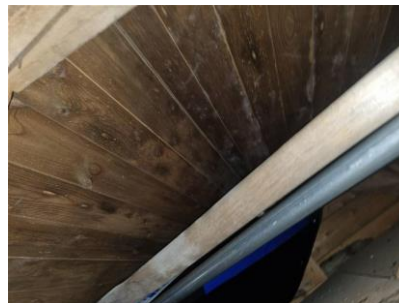
Utvändigt / Vind ovan garaget

Mikrobiell påväxt finns på underlagstaket.

Detta kan vara ett tecken på att vinden tillförs fukt inifrån garaget.

För att komma tillrätta med detta kan fuktillförseln inifrån garaget behöva minskas. Det kan göras genom att ventilationen i garaget förbättras samt att eventuella otätheter i vindsbjälklaget (tak-/väggvinklar, taklucka med mera) tätas. Läs Anticimex faktablad om uppvärmda vindsutrymmen för tips och råd.

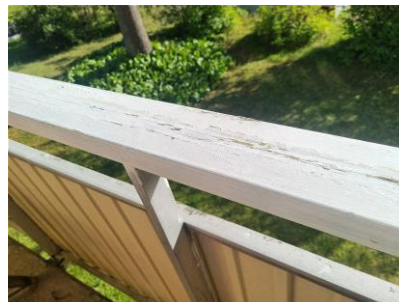
Utvändigt / Balkong

Underhållsbehov av balkongräcken.

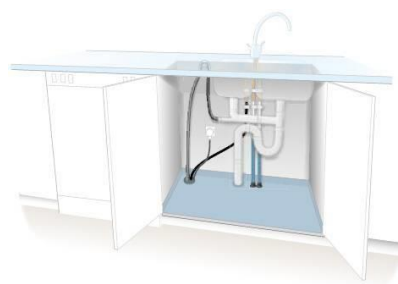
Entréplan / Kök

- ⚠ -Fuktskydd är otätt i diskbänksskåp.
-Fuktskydd saknas under kyl och frys.

Då det är otät kring rörgenomföringar eller då Fuktskydd saknas är det svårt att upptäcka läckage från rörledningar. Vatten kan då tränga in i omkringliggande konstruktioner och orsaka fuktskador.

I övrigt rekommenderar jag att fuktskydd monteras i diskbänkskåpet och under kylskåpet.

För att upptäcka eventuella läckage, täta kringrörgenomföringar i fuktskyddet samt montera fuktskydd.

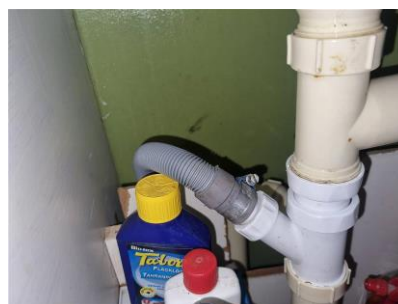
- ⚠ Avloppsslang från diskmaskin är ej fastförankrad, detta kan öka belastningen av på avloppslangen vilket kan leda till läckage med fuktskador i underliggande konstruktioner som följd.

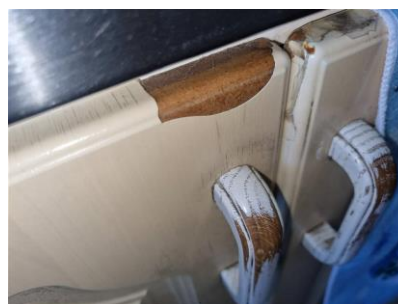
- 🔧 Slitage på luckor och handtag.

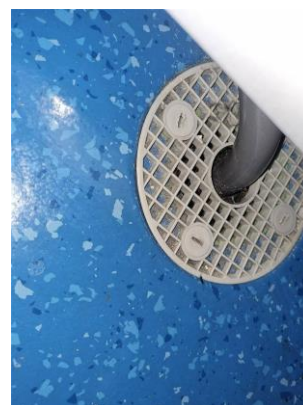
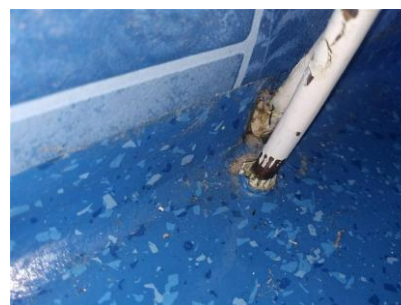
Entréplan / Badrum/Wc

⚠ Våtutrymmet har äldre yt-/tätskikt.

Eftersom funktionen, som innebär att ytskiktet/tätskiktet ska vara vattentätt, kan vara nedsatt finns en ökad risk att vatten tränger igenom ytskiktet/tätskiktet med vattenskador i omkringliggande konstruktioner som följd.

-Äldre golvbrunn med skruvansluten klämring

Dessa golvbrunnar är en risk för vattenskador då silen i golvbrunnen utgör klämring, vilket som har som uppgift att hålla golvmattan på plats och tät i golvbrunnen.

-Rör genomföring finns i golv.

Rör genomföringar i golvet medför en ökad risk för att vatten tränger ner i omkringliggande konstruktioner och orsakar fuktskador. Vid uppbyggnaden av utrymmet var detta tillåtet och utförandet anses därför vara fackmässigt utfört. I dagens branschregler är detta inte längre tillåtet.

Husets våtutrymmen är äldre med äldre typer av golvbrunnar som bör bytas ut vid renovering.

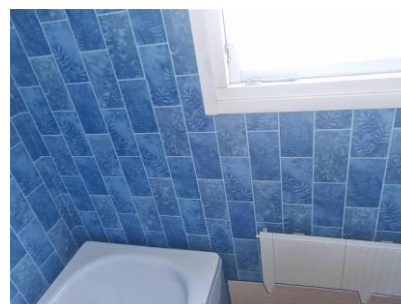
⚠ Duschen är placerad nära ett fönster.

Duschens placering i våtutrymmet utgör en risk för fuktskador i fönster- och väggkonstruktionen.

För att minska risken för fuktskador på fönster och väggkonstruktion rekommenderas att man skyddar fönstret mot vattenbegjutning.

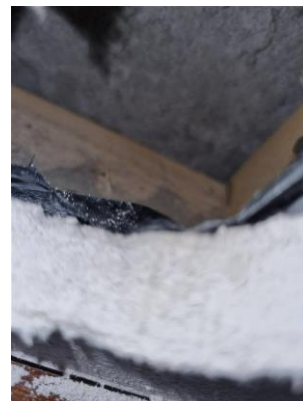
Souterrängplan / Allmänt

Huset är grundlagt med souterrängplan med betongplatta med ytskikt direkt på betongplattan, i källaren finns utreglade källarväggar, detta är en riskkonstruktion då syllar och regler riskerar att drabbas av mikrobiella skador på grund av naturlig fuktpåverkan, vid kontroll av väggkonstruktionen uppmättes fuktvärden under kritisk fuktnivå för mikrobiell tillväxt och normal lukt upplevdes från provhål och vid inträde i utrymmet.

Vid kontroll av konstruktion uppmättes fuktvärden under kritisk nivå för mikrobiell tillväxt och normal lukt upplevdes.

Källargrundmurar med påreglade isolerade ytterväggar.

Fuktkvoten i syllbräda uppmättes till 10% och en normal lukt upplevdes från provhålet.

Fuktkvoten i syllbräda uppmättes till 15% och normal lukt upplevdes från provhålet.

Befintlig påreglad vägg och eventuella väggsyllar riskerar att drabbas av fuktskador på grund av naturlig fuktpåverkan. Detta i sin tur kan leda till mikrobiella skador (angrepp av mikroorganismer) som kan resultera i att mikrobiell lukt sprids till boendemiljön. Om reglar/syllar är tryckimpregnerade kan även en kemisk lukt förekomma.

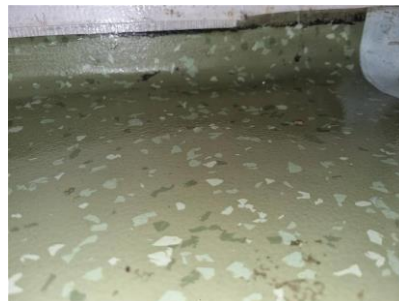
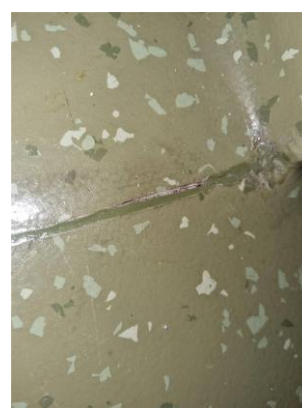
Souterrängplan / Tvättstuga

Våtutrymmet har äldre yt-/tätskikt.

Eftersom funktionen, som innebär att ytskiktet/tätskiktet ska vara vattentätt, kan vara nedsatt finns en ökad risk att vatten tränger igenom ytskiktet/tätskiktet med vattenskador i omkringliggande konstruktioner som följd.

-Mattsläpp förekommer på golvet.

-Golvbeklädnaden är otät i skarvar.

Den öppna skarven på medför att vatten kan tränga ner i bakomliggande konstruktioner med fuktskador som följd. Detta kan i sin tur leda till mikrobiella skador (angrepp av mikroorganismer).

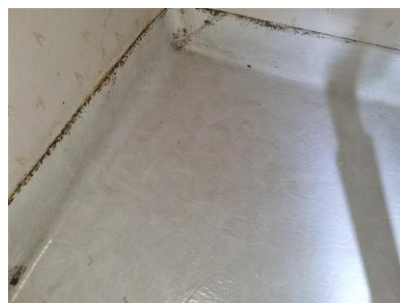
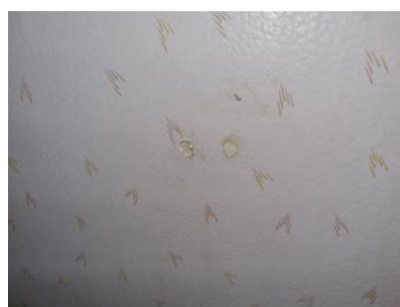
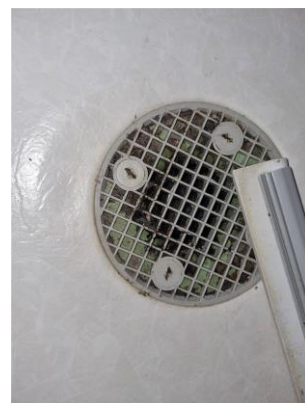
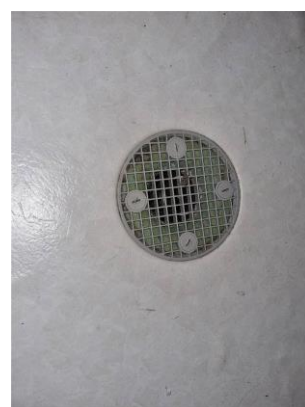
Souterrängplan / Dusch/bastu

Våtutrymmet har äldre yt-/tätskikt.

Eftersom funktionen, som innebär att ytskiktet/tätskiktet ska vara vattentätt, kan vara nedsatt finns en ökad risk att vatten tränger igenom ytskiktet/tätskiktet med vattenskador i omkringliggande konstruktioner som följd.

- Mattsläpp förekommer på golvet.
- Limrester på väggbeklädnaden.
- Tätade Skruvhål i duschzon

-Äldre golvbrunnar med skruvansluten klämring
Dessa golvbrunnar är en risk för vattenskador då silen i golvbrunnen utgör klämring, vilketv som har som uppgift att hålla golvmattan på plats och tät i golvbrunnen.

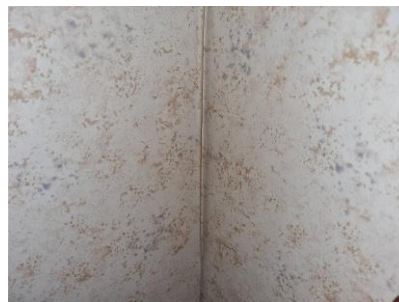
Tapetsläpp.

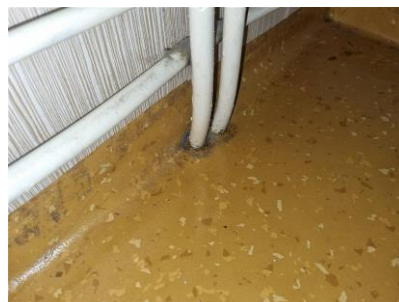
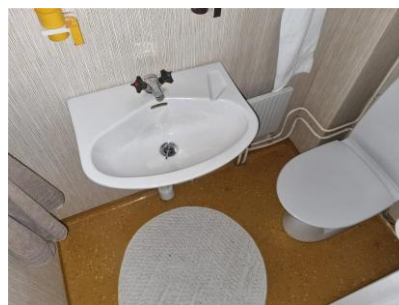
Souterrängplan / Toalett

Våtutrymmet har äldre yt-/tätskikt.

Eftersom funktionen, som innebär att ytskiktet/tätskiktet ska vara vattentätt, kan vara nedsatt finns en ökad risk att vatten tränger igenom ytskiktet/tätskiktet med vattenskador i omkringliggande konstruktioner som följd.

-Rör genomföringar i golvet.
