Besiktningssprotokoll

Anticimex Överlåtelsebesiktning av småhus - nivå 2

Fastighetsbeteckning: Praktikanten 1	
Fastighetsägare: Östersunds Kommun	
Fastighetsadress: Ringduvevägen 10	
Postnummer: 831 66	Ort: Östersund

Besiktningdatum: 2023-09-06	Protokollnummer: 67833377
Temperatur: 14 °C	Väderlek: Sol
Tekniker: Evelina von Sneidern	
E-post: evelina.von.sneidern@Anticimex.se	
Kontor: Sundsvall	
Närvarande: Ordförande och rektor FK Solen

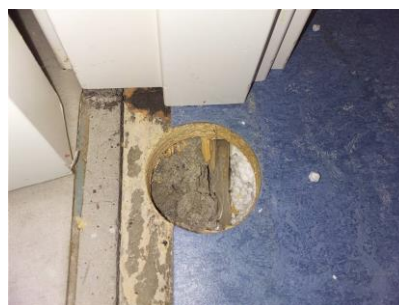
Entréplan / Allmänt

Vid kontroll av golvkonstruktion upplevdes normal lukt.

Grundläggningen består av en betongplatta på mark utan underliggande isolering och med en flytande golvspånskiva på en cellplastisolering.

Konstruktion beskriven; Betongplatta, plastfolie, cellplastisolering, golvspånskiva, plastmatta.

Kontroll utförd under tröskel mellan pysselrum och förråd.

Flytande golvkonstruktion och eventuella väggsyllar riskerar att drabbas av fuktskador på grund av naturlig fuktpåverkan om fuktskyddet är bristfälligt utfört alternativt saknas. Fuktvandring kan ske från marken genom betongen till organiskt material genom så kallad kapillärsugning och diffusion, vilket kan leda till skador med lukt av mikrobiell karaktär. Om väggsyllarna är tryckimpregnerade kan även en kemisk lukt förekomma.

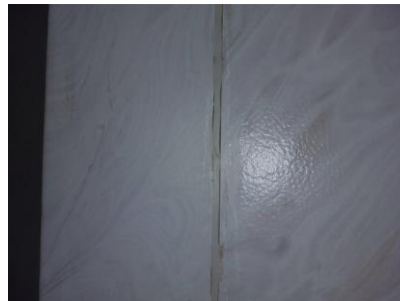
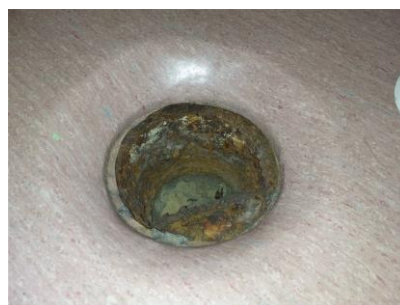
Entréplan / Dusch/Toalett

Våtutrymmet har äldre yt-/tätskikt.

-Svetsar/skarvar har otätheter.

-Rostig gjutjärnsbrunn med anslutet tätskikt. Klämring finns ej.

Eftersom funktionen, som innebär att ytskiktet/tätskiktet ska vara vattentätt, kan vara nedsatt finns en ökad risk att vatten tränger igenom ytskiktet/tätskiktet med vattenskador i omkringliggande konstruktioner som följd.

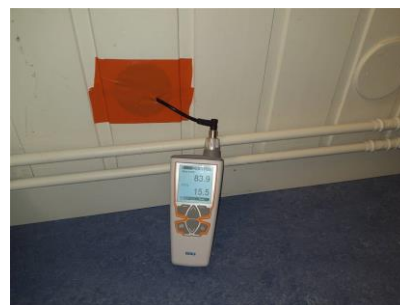
Entréplan / Pysse rum

Detta är en känd riskkonstruktion som ofta får fuktrelaterade skador på grund av fuktpåverkan från mark/utifrån, ett visst fukttillskott finns alltid i en källare.

Vid kontroll av denna konstruktion uppmättes förhöjda fuktvärden.

Vid kontroll av väggkonstruktion uppmättes fuktvärden över kritisk nivå för mikrobiell tillväxt och normal lukt upplevdes.

Källargrundmurar med påreglade isolerade ytterväggar.

Den relativa fuktigheten uppmättes till 84 % och en normal lukt kunde kännas i golv/vägg vinkel.

Konstruktion beskriven; Grundmur, träreglar (sannolikt), mellanliggande mineralull, plastfolie, träpanel.

Gränsvärden för mikrobiell tillväxt.

Det finns risk för mikrobiell tillväxt om den relativa fuktigheten (RF) i den omgivande luften är över 75 %. I furuvirke motsvarar det en fuktkvot (FK) på 17 %.

I protokollet rekommenderas en fördjupad undersökning, men har man som avsikt att riva ut allt trä och ha rena betongytor alternativt en fuktsäker lösning behövs inte utredningen utföras.

Vi rekommenderar en fördjupad undersökning för att bedöma orsak och omfattning.

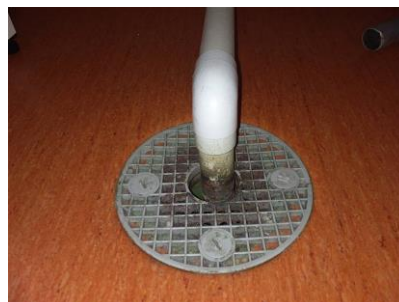
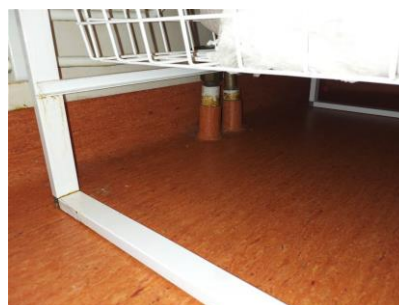
Övre plan / Toalett

Golvbrunnen är inte utbytt i samband med renovering.

Risk finns att det nya tätskiktet inte har kunnat anslutas till golvbrunnen på ett riktigt sätt, vilket kan leda till fuktskador i omkringliggande konstruktioner.

Rör genomföringar finns i golv.

Detta ökar risken för fuktskador i anslutning till dessa.

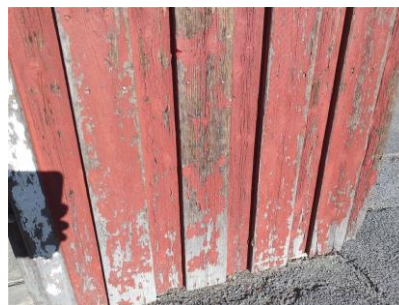
Utvändigt / Fasad

Fasadpanelen är i behov av målning/underhåll.

Fasadbeklädnad och träkonstruktioner där målningsbehov finns riskerar att få fukt- och rötskador på grund av sämre vattenavvisande förmåga. För att öka livslängden på fasadbeklädnaden rekommenderas målning och underhåll.

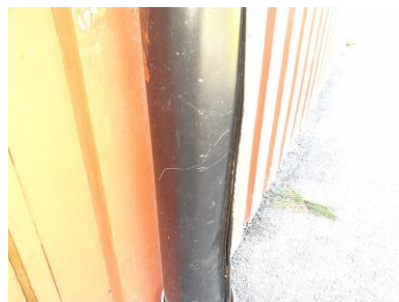
Utvändigt / Hängrännor / Stuprör

Frostsprängning förekommer på fals.

Byt stuprör.
