Besiktningssprotokoll

Anticimex Försäkringsbesiktning i samarbete med Fastighetsbyrån

Fastighetsbeteckning: Svantes 1	
Fastighetsadress: Hönsarvsgatan 2	
Postnummer: 784 75	Ort: Borlänge

Besiktningdatum: 2023-06-28	Protokollnummer: 67616520
Temperatur: 26 °C	Väderlek: Sol
Tekniker: Jonas Eriksson	
E-post: jonas.eriksson@anticimex.se	
Kontor: Falun	
Närvarande: Säljaren.

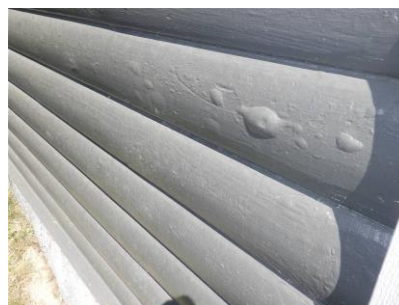
Blåsor och färgsläpp noterades.

Kontakta en målare för åtgärdsförslag.

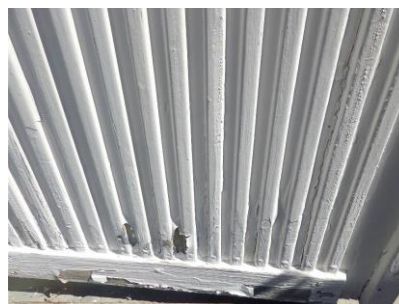
Balkongdörr är i behov av vanligt underhåll, målning.

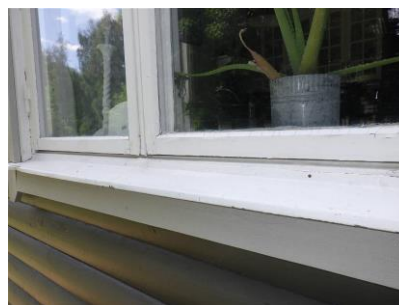
Vanligt underhåll, målning.

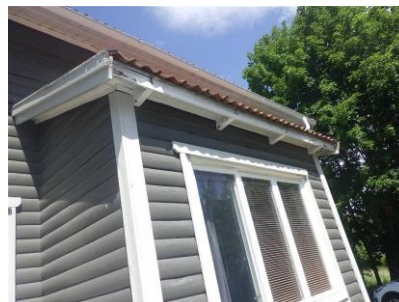
Hängränna saknas på utbyggnaden som inrymmer kontoret..

När hängrännor saknas utsätts fasad och grund för ökad fuktbelastning, vilket i sin tur kan leda till fuktskador i bakomliggande konstruktioner.

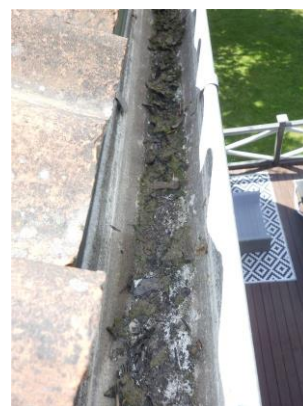
Hängrännor är skräpfyllda.

Eftersom hängrännor är fulla med skräp finns risk för fuktskador på fasad och sockel då vatten kan svämma över.

För att förhindra översvämning rekommenderas rensning av hängrännor.

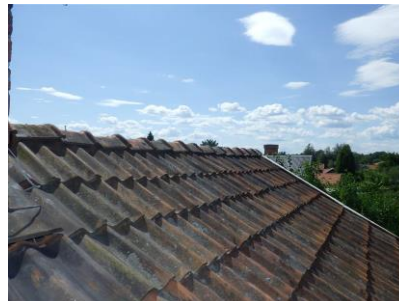
Yttertaket är äldre.

Takpannor, plåtdetaljer och underlagspapp har enligt vår bedömning en begränsad livslängd. Eftersom husets taktäckning är äldre har det ett minskat motstånd mot vatteninträngning. Detta i sin tur kan leda till fuktskador på träläkt och vidare ner i underliggande konstruktioner.

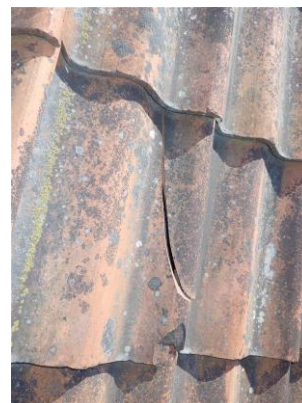
Takpannor är skadade.

Då det förekommer skadade/spruckna takpannor finns det risk för fuktskador på underliggande konstruktioner.

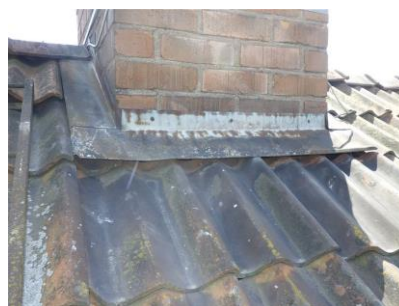
Plåtdetaljer är rostiga.

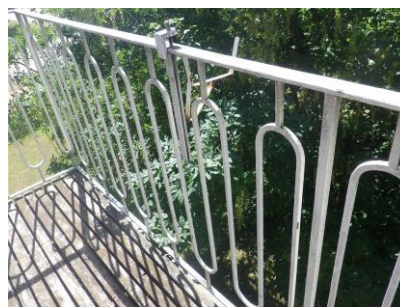
Golvtrallen på balkongen har rötskador.

Balkongräcke är i behov av vanligt underhåll målning.

Byt ut den.

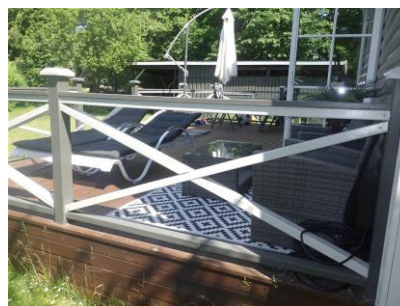
Altanräcke har mindre rötskador.

Mindre rötskador finns i altanräcke.

Krysset i altanracket sitter löst.

Montera fast trädetaljerna för bättre stabilitet.

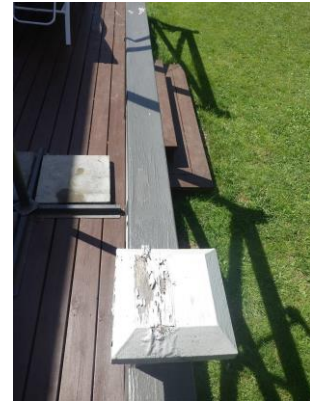
Vanligt underhåll, målning.

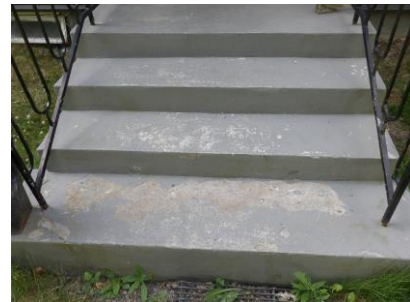
Färg och putssläpp förekommer på entrétrappa.

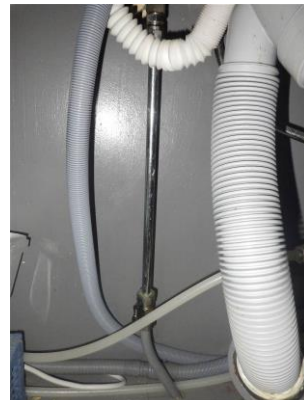
Fuktskydd.

Fuktskydd saknas i diskbänksskåp och under kyl/frys och diskmaskin samt upphängningsbygel saknas på avloppslang från diskmaskinen.

Utan fuktskydd är det svårt att upptäcka läckage från rörledningar. Vatten kan då tränga in i omkringliggande konstruktioner och orsaka fuktskador.

För att upptäcka eventuella läckage, installera ett fuktskydd och montera fast avloppslang från diskmaskin.

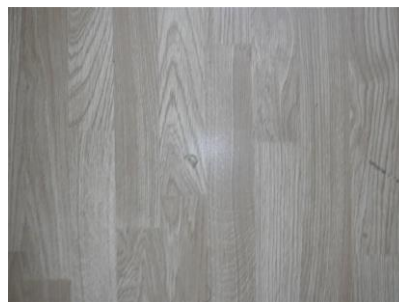
Trasigt ytskikt.

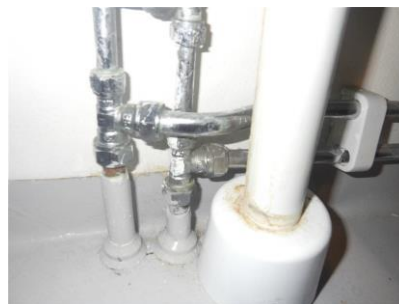
⚠ Rörgenomföring finns i golv och vägg.

Rörgenomföringar i golvet och vägg medför en ökad risk för att vatten tränger ner i omkringliggande konstruktioner och orsakar fuktskador.

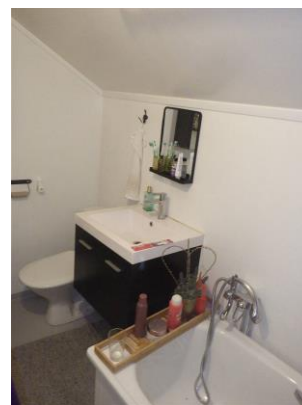
Golvlutning.

Golvfall mot golvbrunnen är bristfälligt utfört.

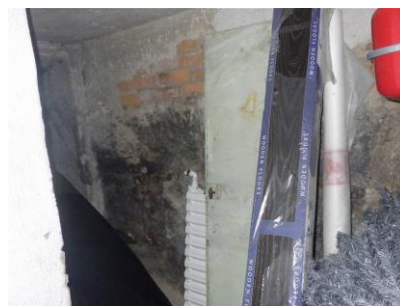
I källaren noterades puts och färgsläpp efter tidigare fuktgenomslag som tyder på att det utvändiga fuktskyddet har nedsatt funktion.

✎ Gjutjärnsbrunnen är rostangripen.

Golvbrunn i pannrum/garage är i dåligt skick.

Puts- och färgsläpp finns på källarväggar.

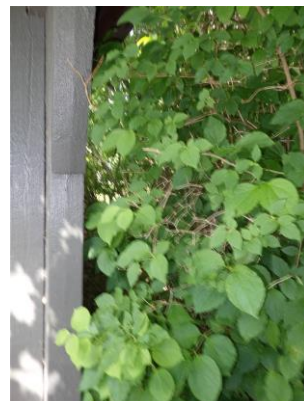
Växter finns i anslutning till byggnaden.

När det finns rabatter och växter nära byggnaden finns risk att fukt stannar kvar i väggarna. Detta kan i sin tur orsaka invändiga fuktskador. Växternas rötter kan också skada grundmuren och sätta dräneringsledningen ur funktion.

Området närmast huset rekommenderas att vara fritt från växtlighet.

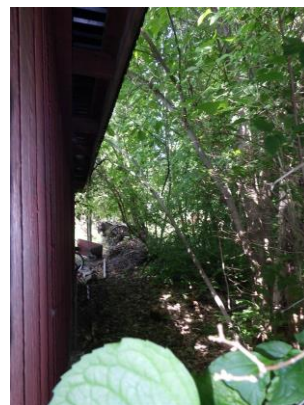
Hängränna saknas.

När hängrännor saknas utsätts fasad och grund för ökad fuktbelastning, vilket i sin tur kan leda till fuktskador i bakomliggande konstruktioner.

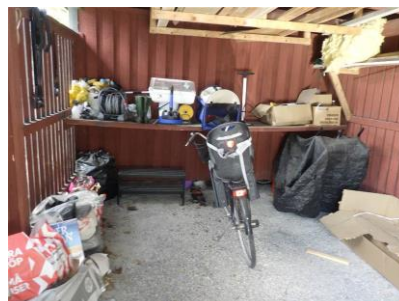
Takplåten är fastsatt med klockspik som med tiden har förmåga av att släppa från underlaget med otätheter som följd.

Av den anledningen rekommenderas att en årlig kontroll av taket och vindsutrymmet utförs för att kunna upptäcka eventuella takläckage.
