Besiktningssprotokoll

Anticimex Försäkringsbesiktning i samarbete med Fastighetsbyrån

Fastighetsbeteckning: Abborren 14	
Fastighetsadress: Abborrevägen 19	
Postnummer: 612 37	Ort: Finspång

Besiktningdatum: 2023-09-22	Protokollnummer: 67805462
Temperatur: 16 °C	Väderlek: Molnigt
Tekniker: Joel Hallén	
E-post: Joel.Hallen@anticimex.se	
Kontor: Norrköping	
Närvarande: Fastighetsägare

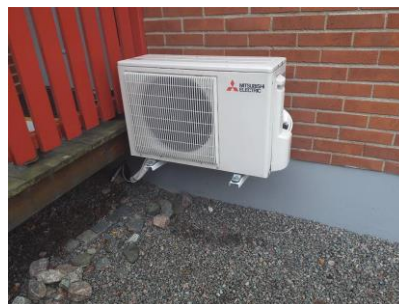
Utvändigt / Sockel

Kondensvatten från luftvärmepumpens utedel leds inte bort från husgrunden.

Detta medför ökad risk för att vatten tränger in i anslutande konstruktioner, vilket i sin tur kan leda till fuktrelaterade skador. Observera att besiktning av byggnadens värmesystem eller värmepumpen inte har ingått i uppdraget.

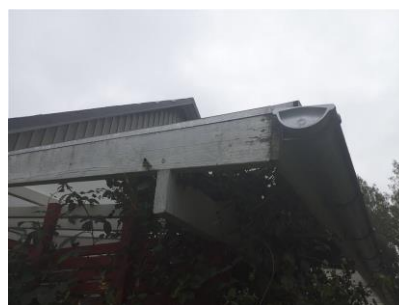
Utvändigt / Altan

Målningsbehov finns ställvis på altan

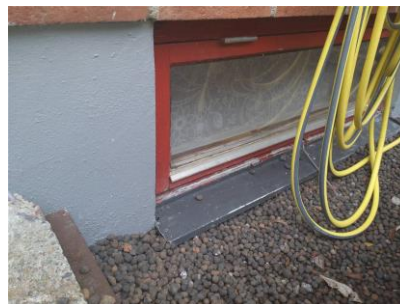
Utvändigt / Fönster

Källarfönster är ställvis i behov av målning/underhåll.

Fönsterbågar och fönsterkarmar där målningsbehov finns riskerar att få fukt- och rötskador på grund av sämre vattenavvisande förmåga.

För att öka livslängden på fönster rekommenderas målning och underhåll.

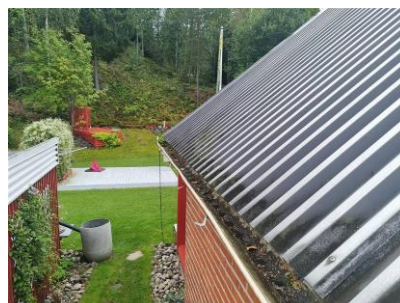
Utvändigt / Hängrännor / Stuprör

Rännogavel till hängränna saknas på framsidan.

Rekommenderar att rensa hängrännor från mossa för bättre avrinning.

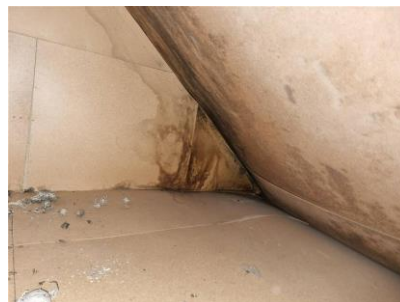
Utvändigt / Vind

Vid kontroll av vinden uppmättes fuktvärden under kritisk fuktnivå för mikrobiell tillväxt.

Fuktkvoten i underlagstak/takbjälkar uppmättes till 8 %.

Risk för mikrobiell tillväxt föreligger om fuktkvoten överstiger 17%.

Två äldre fuktfläckar finns på vind fuktindikering utan anmärkning. Detta skedde för ca 10år sedan vid kraftig regn/blåst, detta är åtgärdat enligt uppgift.

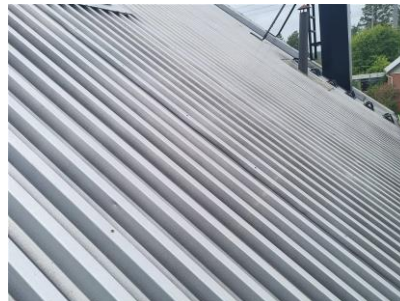
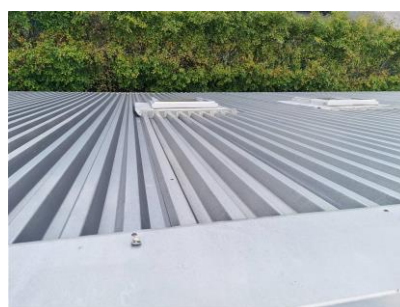
Utvändigt / Tak

Plåttak är äldre.

Vissa spikar på plåttak har släppt, detta ökar risken för fuktrelaterade skador.

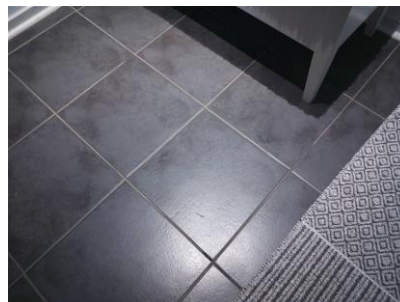
Entréplan / Entréhall

Sprickor och fogsläpp/bom finns i golvplattor.

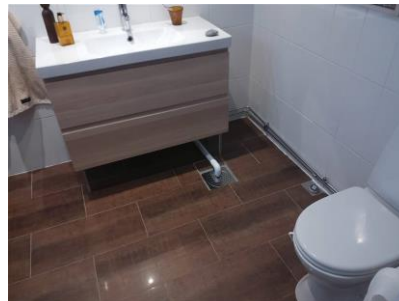
Entréplan / Toalett

Utrymmet har tidigare använts som badrum innan renovering.
Gamla golvbrunnen är ej utbytt.

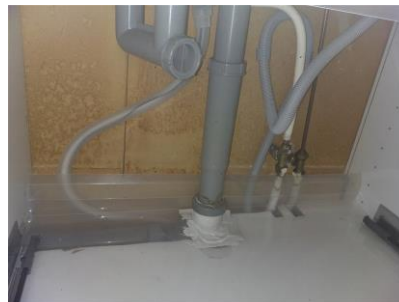
Entréplan / Kök med matplats

Fuktskydd i diskbänkskåp går ej hela vägen mot vägg.
Detta kan försvåra upptäckten av ett smygläckage.

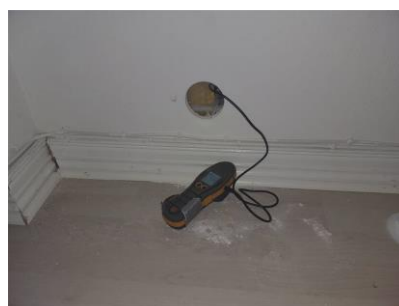
Källarplan / Gillestuga

Vid kontroll av konstruktion uppmättes fuktvärden under kritisk nivå för mikrobiell tillväxt.

Källargrundmurar med påreglade isolerade ytterväggar. Fuktkvoten uppmättes till 11% i väggregel via ett taget 70mm mot yttervägg. Risk för mikrobiell tillväxt föreligger om fuktkvoten överstiger 17%.

Befintlig påreglad vägg och eventuella väggsyllar riskerar att drabbas av fuktskador på grund av naturlig fuktpåverkan. Detta i sin tur kan leda till mikrobiella skador (angrepp av mikroorganismer) som kan resultera i att mikrobiell lukt sprids till boendemiljön. Om regler/syllar är tryckimpregnerade kan även en kemisk lukt förekomma.

I utrymmet ligger ett flytande golv på cellplast enligt upplysning.

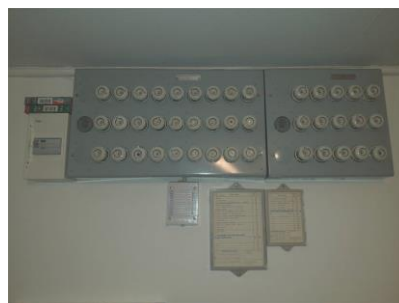
Källarplan / Hobbyrum

Kakel på vägg har släppt från underlaget lokalt.

Felet som uppstått är att vidhäftningen mellan kakel och underlag har upphört. Sk "bom/ bomljud".

El-centralen har jordfelsbrytare.

Jordfelsbrytare finns installerad vid elcentralen.

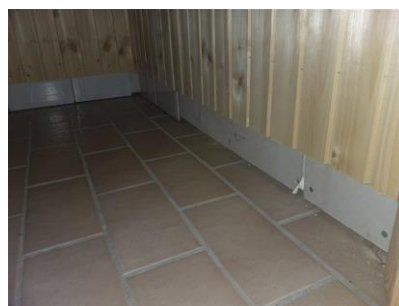
Källarplan / Tvättstuga/Dusch/Bastu

Golvbrunnen är inte utbytt i samband med renovering.

Risk finns att det nya tätskiktet inte har kunnat anslutas till golvbrunnen på ett riktigt sätt, vilket kan leda till fuktskador i omkringliggande konstruktioner.

Gjutjärnsbrunnen riskerar att rosta sönder.

Oskyddade gipskivor i nederkant bastu vilket riskerar att få fuktskador.
