**Fastighetsuppgifter**

Kleva 1:27

Berga strand 57

| Uppdragsnummer | P3010 |

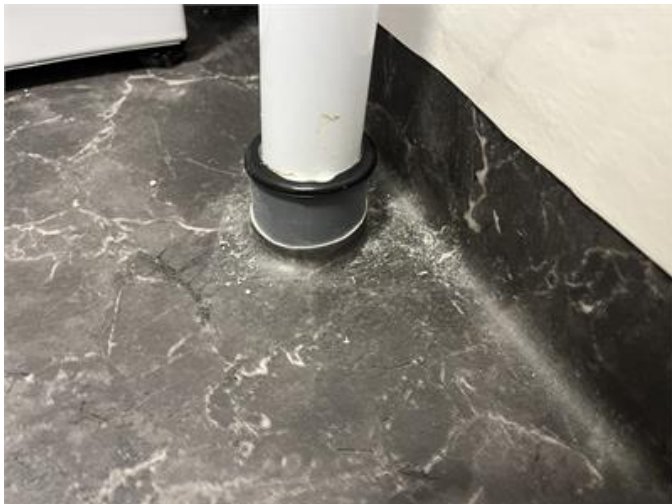
| Besiktningsresultat | | | | | |
|---|---|---|---|---|---|
| Dusch/Wc/tvätt | | X | | | Avloppsstosen vid tvättmaskinen är enligt gällande regelverk placerad för nära väggen.<br>Minsta tillåtna avstånd från vägg är 6 cm. |

Dusch/WC/Tvättstuga, avloppsstos är placerad för nära väggen.

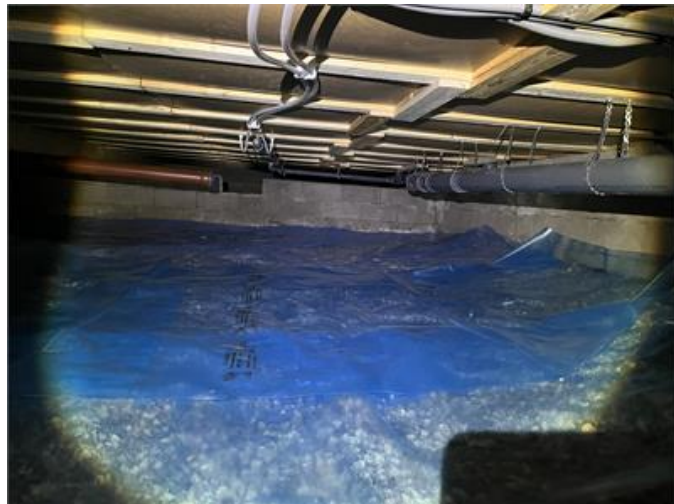
| Besiktningsresultat | | | | | |
|---|---|---|---|---|---|
| Krypgrund | | X | | | Krypgrund med installerad krypgrundsavfuktare.<br>Ingen avvikande lukt upplevdes och fuktvärden under gränsvärden uppmättes.<br>Se kommentar/risikalanlys och bilaga "Kontroll av konstruktion" |

Krypgrund, översiktsbild

I krypgrunden finns en för ändamålet avsedd krypgrundsavfuktare installerad (sk adsorptionsavfuktare). Syftet med denna installation är att genom avfuktning säkerställa att luftfuktigheten i utrymmet aldrig överstiger gränsvärden för mikrobiell tillväxt samt minska risken att avvikande lukter når boendemiljön. Det rekommenderas att funktion säkerställs genom årlig kontroll och service av fackman.

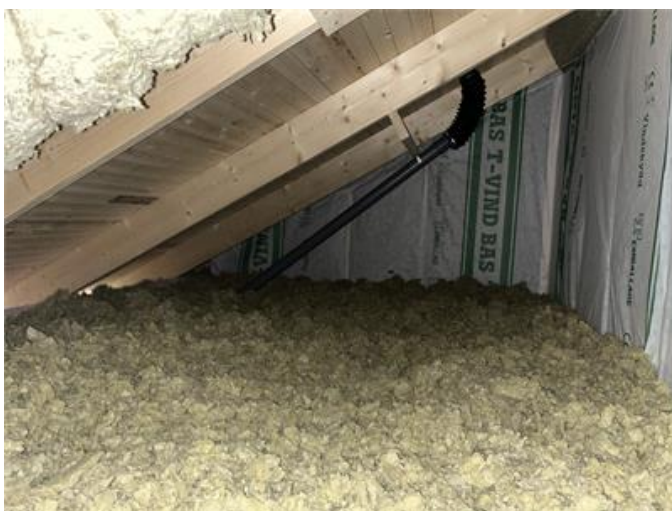
Vindsutrymme, översiktsbild

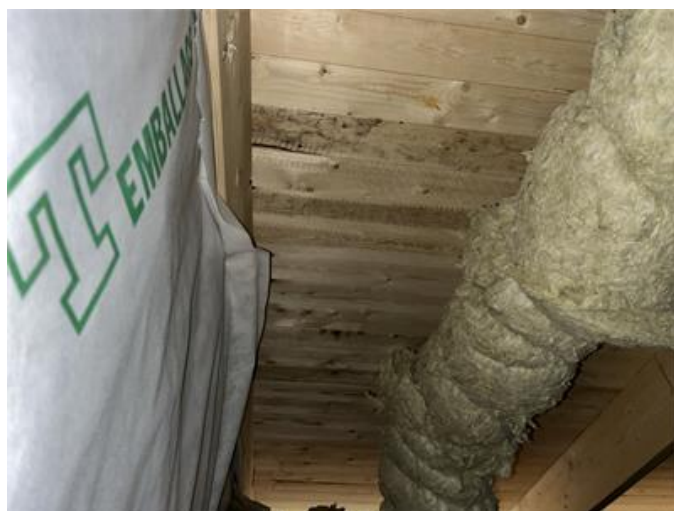
| Besiktningsresultat | | | | | |
|---|---|---|---|---|---|
| Vindsutrymme | | X | | | Lokal mikrobiell påväxt noterades på enstaka brädor i underlagstaket.<br>Se kommentar/risikalanlys. |

Den mikrobiella påväxten bedöms ha funnits på materialet redan när det fanns i förpackningen. Det är således inget som har orsakats av någon bakomliggande skada från huset och är ej aktivt

Vindsutrymme, lokal mikrobiell påväxt noterades på enstaka brädor i underlagstaket.

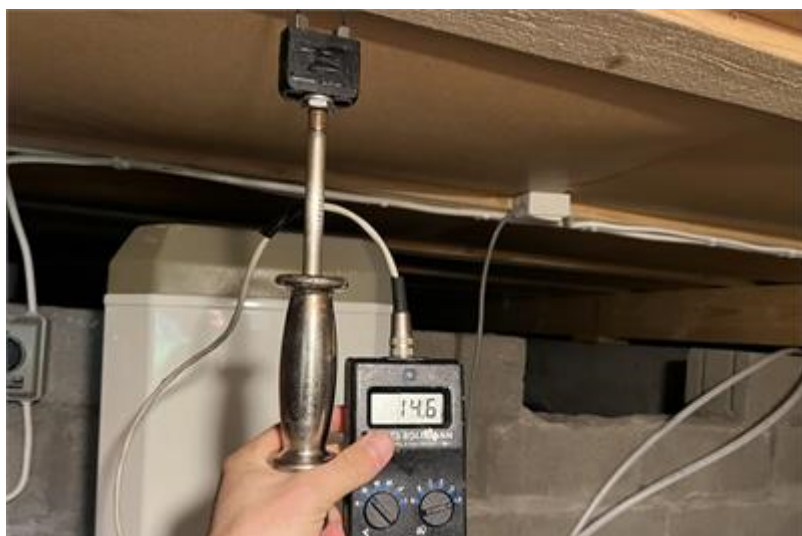
Kontroll av konstruktionen utfördes genom stickprovsmässig fuktmätning i syll, bärlinor och golvreglar. Fuktvärden under gränsvärde för mikrobiell tillväxt uppmättes.

Fuktkvoten i bjälklaget uppmättes till 14-15%.

Risk för mikrobiell tillväxt föreligger vid en fuktkvot på 17% och rötskador >28%.
