Besiktningssprotokoll

Anticimex Försäkringsbesiktning i samarbete med Fastighetsbyrån

Fastighetsbeteckning: Änggården 718:119	
Fastighetsadress: Tulebergsvägen 3	
Postnummer: 413 19	Ort: Göteborg

Besiktningdatum: 2023-09-21	Protokollnummer: 67862443
Temperatur: 20 °C	Väderlek: Sol
Tekniker: Krister Nielsen	
E-post: Krister.Nielsen@anticimex.se	
Kontor: Göteborg	
Närvarande: Fastighetsägare Fastighetsmäklare

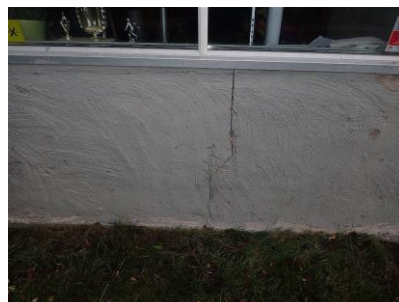
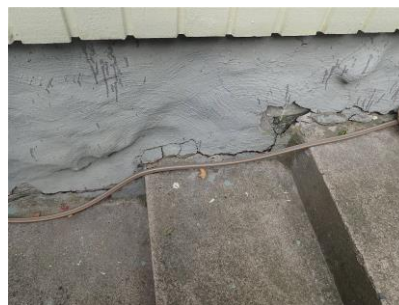
Utvändigt / Sockel

Vissa sprickor finns i sockel och framförallt i tillbyggd del.

Vi rekommenderar en fördjupad undersökning för att bedöma orsak och omfattning.

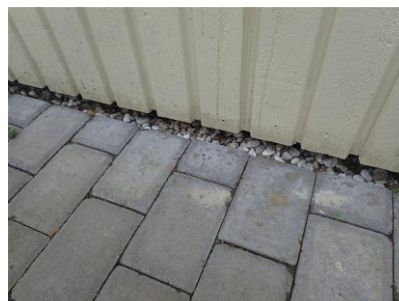
Utvändigt / Fasad

Avståndet mellan fasadbeklädnaden och marken/stenbeläggning är lokalt bristfälligt.

Eftersom fasadbeklädnaden lokalt avslutas nära mark finns risk för att fukt från marken suggs upp i fasadpanelens nederkant. Detta kan orsaka fuktrelaterade skador i fasadbeklädnaden och bakomliggande konstruktioner, även framtida målning/underhåll försvåras.

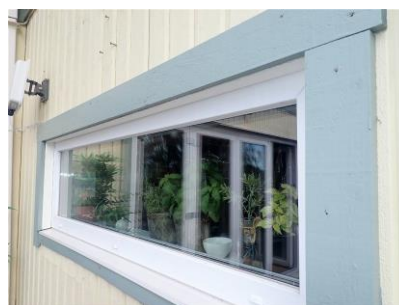
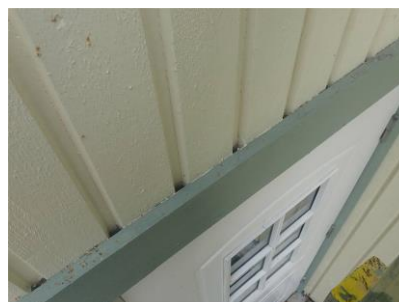
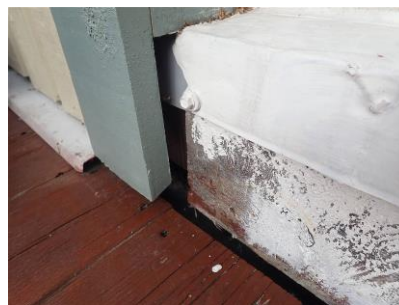
Utvändigt / Dörrar/Fönster

Överbleck saknas ovan fönster/och vissa dörrar, vidare noterades även vissa otätheter kring skjutdörrsparti samt foderinklädnad saknas kring enstaka fönster.

Avsaknad av bleck ovanför fönster/dörr samt bristfälliga tröskelbleck medför en ökad risk för att vatten kan rinna in och orsaka fuktrelaterade skador i omkringliggande konstruktioner.

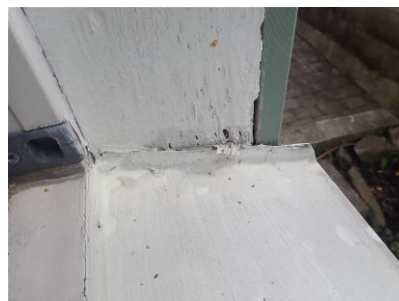
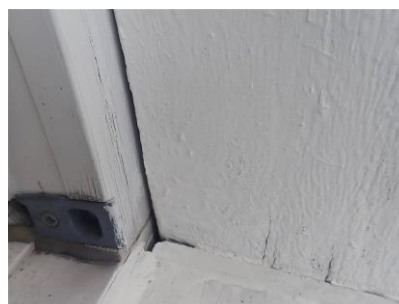
Utvändigt / Fönster

Isolerglas är äldre, mindre rötskador/otätheter finns i fönsterblecks infästningar.

Befintliga fönster är äldre vilket betyder att tätningen mellan fönsterrutorna kan vara sämre. Detta kan leda till att missfärgning/imma kan uppstå mellan glasrutorna.

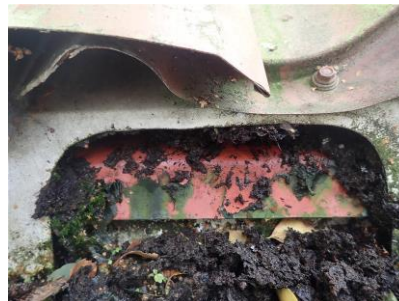
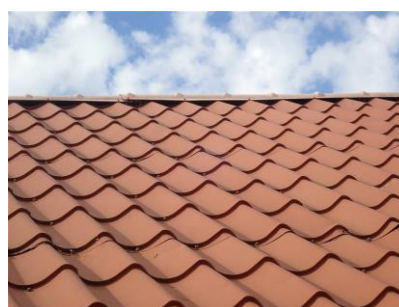
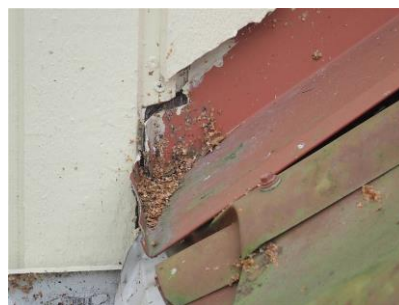
Utvändigt / Tak

Rikligt med löv/skräp noterades lokalt under plåttak/rännal, nocktätning bedöms saknas under nockplåt samt att mindre otätheter finns vid anslutning mot vägg.

Stora mängder löv/skräp under plåttak samt avsaknad av tätning/bristfälliga plåtarbeten kan leda till fuktskador på träläkt och takkonstruktionen, vilket kan resultera i mikrobiella skador (angrepp av mikroorganismer). Observera att tak har besiktigats från mark samt stege mot hängränna då taksäkerhet saknas för att beträda taket.

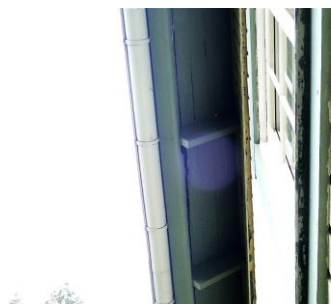
Underlagstaket/takutsprång är lokalt rötskadat.

Den upptäckta fuktskadan kan vara ett tecken på en tidigare eller en pågående fuktskada, (fanns även vid besiktning innan nuvarande fastighetsägare flyttade in).

Vi rekommenderar en fördjupad undersökning för att bedöma orsak och omfattning, observera att åtkomlighet är svår på grund av hög höjd.

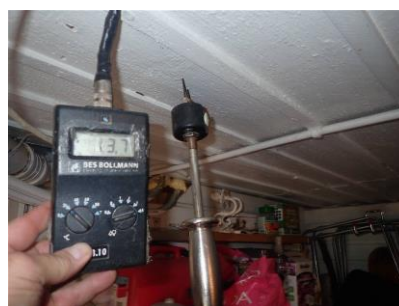
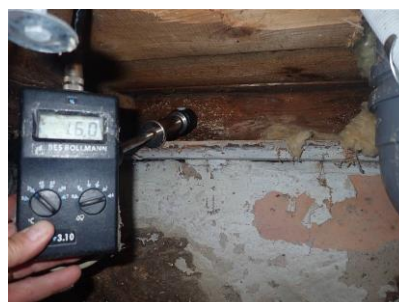
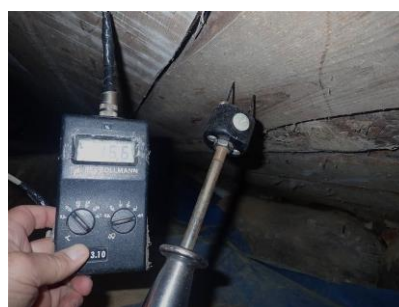
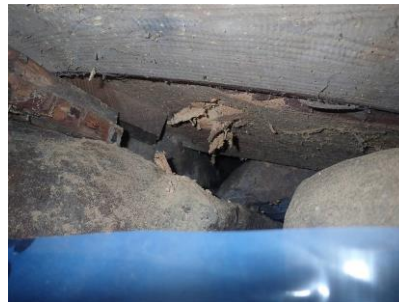
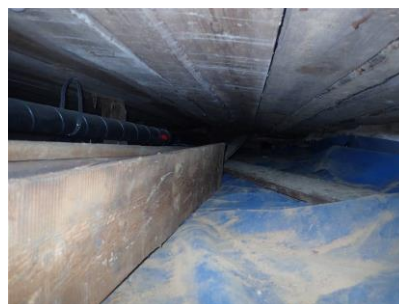
Utvändigt / Krypgrund/Källare

Q Krypgrunden har (sannolikt äldre) fukt/skadedjursrelaterade skador i underlagstak.

Vid kontroll av konstruktionen i krypgrund/källardel uppmättes fuktvärden under kritisk fuktnivå för mikrobiell tillväxt.

Risk för mikrobiell tillväxt föreligger om den relativa fuktigheten (RF) i den omgivande luften är över 75 % vilket i furuvirke motsvarar en fuktkvot (FK) på 17 %.

Fuktkvoten uppmättes i underkant träbjälklag till 13,7-16,6%, i utrymmena finns en sorbtionsavfuktare installerad

Vi rekommenderar en fördjupad undersökning för att bedöma orsak och omfattning, observera att krypgrundsdel är trång/svårtillgänglig.

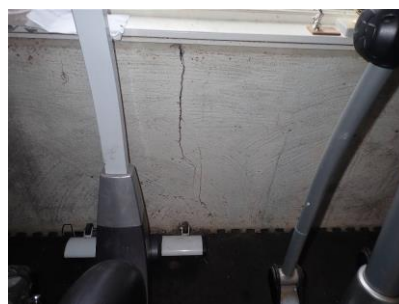
Utvändigt fuktskydd är äldre.

Eftersom källarens utvändiga fuktskydd (dagvattenssystem, dräneringssystem samt källarytterväggarnas utvändiga fuktskydd) är äldre, så kan systemet ha nedsatt funktion. Detta ökar risken för invändiga fuktskador i källaren.

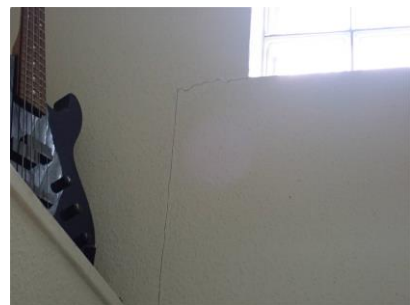
Övre plan / Allrum

Spricka finns i vägg.

Dessa bedöms inte ha lett till bakomliggande skador.

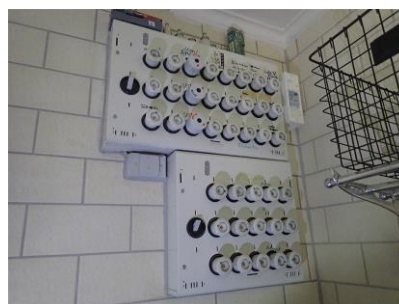
Delar av elanläggningen i huset kan vara äldre.

Äldre elanläggningar och elkablar är en säkerhetsrisk.

Kontakta en elektriker för kontroll och eventuell lämplig åtgärd.
