Besiktningssprotokoll

Anticimex Försäkringsbesiktning i samarbete med Fastighetsbyrån

Fastighetsbeteckning: Bokstödet 5	
Fastighetsadress: Lergatan 19B	
Postnummer: 78435	Ort: Borlänge

Besiktningdatum: 2023-09-19	Protokollnummer: 67860479
Temperatur: 15 °C	Väderlek: Duggregn
Tekniker: Petrus Annersten	
E-post: petrus.annersten@anticimex.se	
Kontor: Falun	
Närvarande: Fastighetsägare

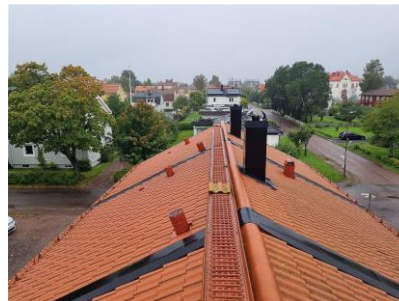
Utvändigt / Tak

✓ Inget att notera.

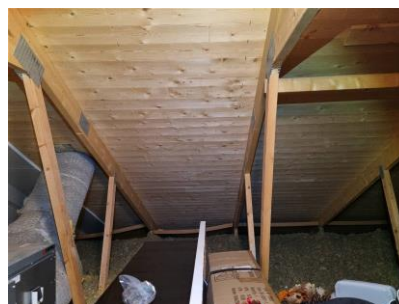
Utvändigt / Vind

✓ Inget att notera.

Vid kontroll av vinden uppmättes fuktvärden under kritisk fuktnivå för mikrobiell tillväxt och en normal lukt upplevdes. Fuktkvoten i underlagstak/takbjälkar uppmättes till 8 %.

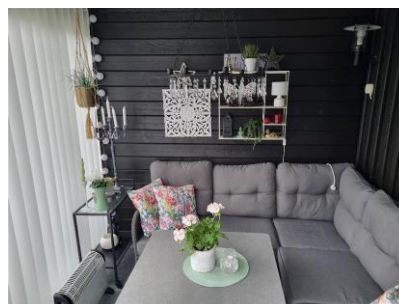
Utvändigt / Altan

✓ Inget att notera.

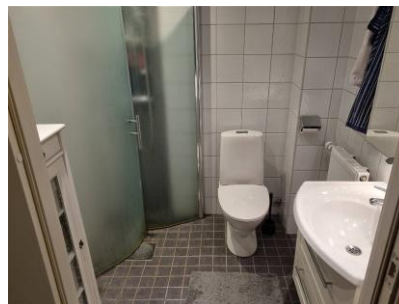
Entréplan / Dusch/Toalett

- ✓ Inget att notera.

Normala fuktvärden indikerades mot klinker/kakel.

En viss fukt tränger alltid in bakom kakel/klinker via fogarna, detta är helt normalt och innebär inte att tätskiktet/ våtrumsisoleringen under kaklet/klinkern är bristfälligt eller ur funktion.

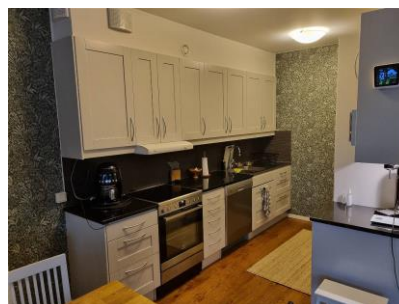
Entréplan / Kök

- ✓ Inget att notera.

Fuktindikering i utrymmet gav inga förhöjda fuktindikationer.

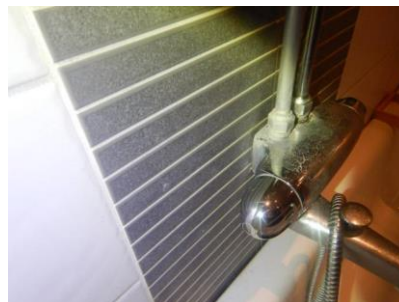
Övre plan / Badrum/Wc

Glipor noterades samt blandaren sitter något löst. Bör monteras fast och tätas.

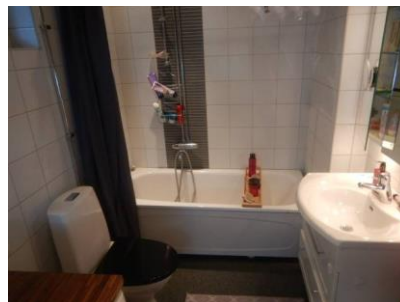
- Fuktindikering i utrymmet gav inga förhöjda fuktindikationer.
