# Besiktningsprotokoll

Anticimex Försäkringsbesiktning i samarbete med Fastighetsbyrån

| Fastighetsadress:<br>Hästskovägen 10 | |

| Besiktningsdatum:<br>2023-09-22 | Protokollnummer:<br>67849206 |

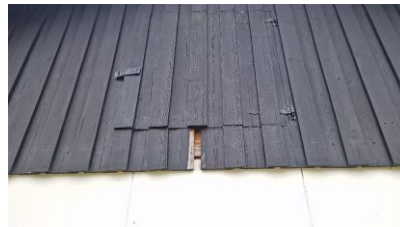
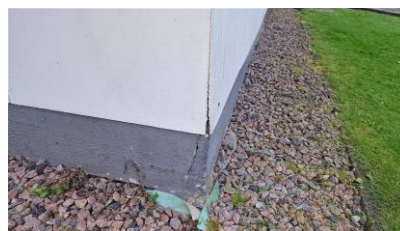
Otätheter noteras i träpanelen under vindsluckan samt i hörnan på garaget eternitfasad mot nordost.

Otätheterna medför ökad risk att vatten kan tränga ner i bakomliggande konstruktion med fuktrelaterade skador som möjlig följd.

Färgsläpp noteras från en eternitskiva mot söder.

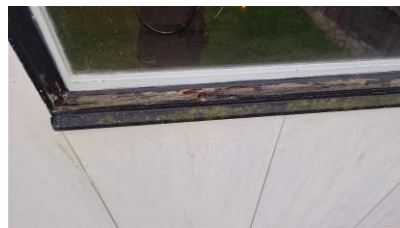
Garagets fönster är rötskadat.

Det rekommenderas att kontakt tas med fackman för kontroll av orsaken till och omfattningen av rötskadorna samt bedömning av lämpliga åtgärder.

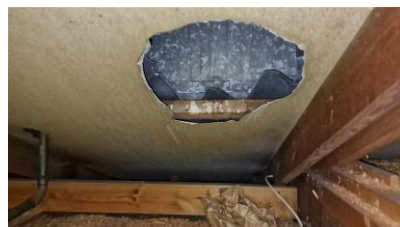
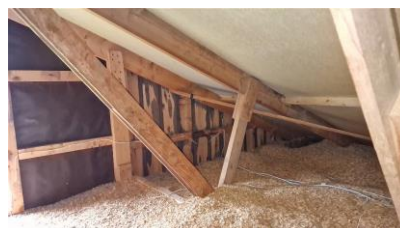
Otätheter förekommer i underlagstaket vid expansionskärlets takgenomföring, ventilationskanaler samt den gamla skorstenen. Lokalt finns ingen vindpapp bakom fasadpanelen.

Bristerna medför ökad risk att vatten kan tränga ner i bakomliggande konstruktion med fuktrelaterade skador som möjlig följd.

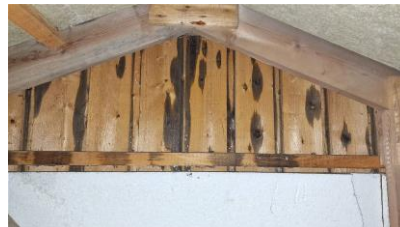
Det finns ingen vindpapp bakom fasadpanelen.

Detta innebär en ökad risk för fuktinträngning vid bland annat slagregn.

Vid fuktindikering mot missfärgningarna kunde inga förhöjda indikationer påvisas.

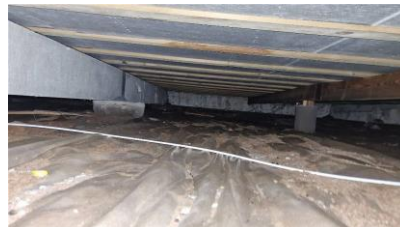
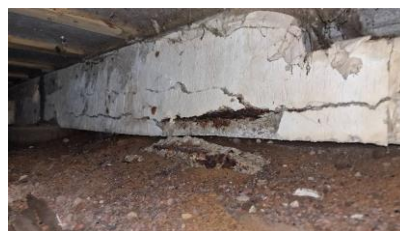
Huset är grundlagt med en krypgrund. Grunden nås via en lucka i klädkammare 2. Endast delar av grunden är besiktigad då det var för trångt för att ta sig in under hjärtbalken.

Marken i grunden består av sand och på sanden finns en plastfolie monterad, kantbalkar är av betong, blindbotten av eternitskivor och bärlinor samt blindbottenläkt av träskyddsbehandlad virde. Fuktkvoten i trädetaljerna uppmättes stickprovsvis till mellan 24-26%. En mikrobiell lukt kunde upplevas i grunden. Träbitar från bärlinan samt blindbottenläkt skars ut. Från dessa kunde en kemisk lukt upplevas.

Organiskt material finns på plastfolien.

Rostiga armeringsjärn förekommer i kantbalkarna.

Risk för mikrobiell tillväxt föreligger om den relativa fuktigheten i den omgivande luften är över 75% vilket i gran- och furuvirke motsvarar en fuktkvot på ca 17%. Vid en långvarig fuktkvot på >28% finns risk för rötskador.

För att utreda orsaken till och omfattningen av ovanstående skador rekommenderas att hela grunden görs tillgänglig och en fördjupad undersökning utförs.
