Besiktningssprotokoll

Fastighetsbeteckning: Bosebygd 1:174	
Fastighetsadress: Ekgatan 18	
Postnummer: 565 33	Ort: Mullsjö

Besiktningdatum: 2023-09-25	Protokollnummer: 67854927
Temperatur: 13 °C	Väderlek: Mulet
Tekniker: Mats Josefsson	
E-post: mats.josefsson@anticimex.se	
Kontor: Jönköping	
Närvarande: Fastighetsägare

Försäkringsbesiktning

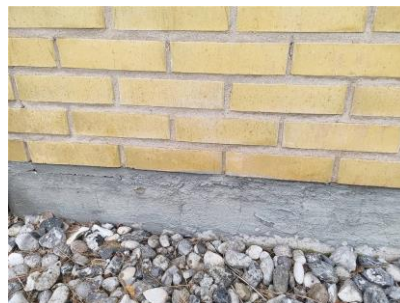
Utvändigt / Sockel

Sockel runt huset har ett visst underhåll och målningsbehov.

Innan nästa ommålning, bör sprickor och släpp åtgärdas.

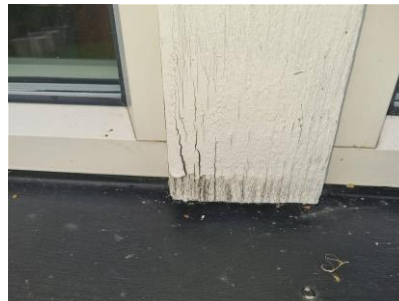
Utvändigt / Fönster

En del trädetaljer har ett underhållsbehov.
Tätning mellan fönsterbleck och smyg bör utföras.

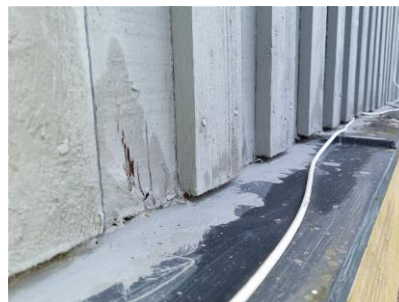
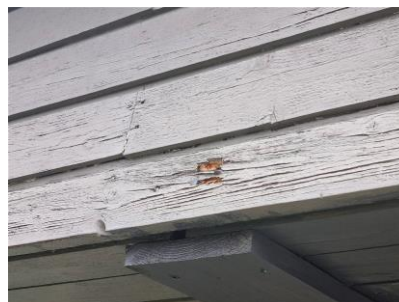
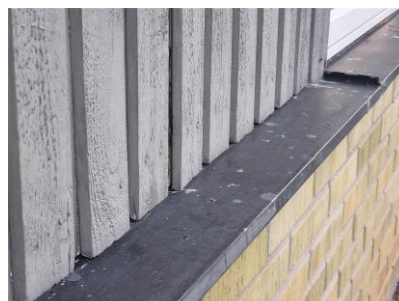
Utvändigt / Fasad

En del begynnande rötskador förekommer främst i nederkant på fasadpanelen vid delning av fasaden.
Fasadpanelen ansluter nära mellan plåt.
Även tak sarg har en tendens till begynnande rötskador.

Innan nästa ommålning bör översyn av fasadpanelen göras.
Rötskadade brädor skall bytas ut.
Bra är även att kontrollera bakomliggande konstruktioner.

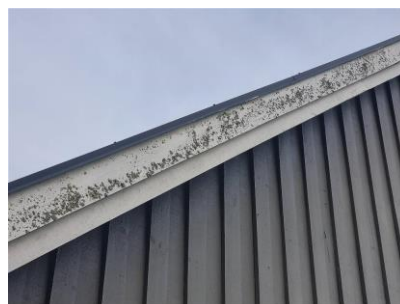
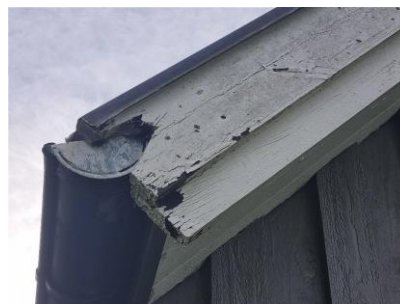
Utvändigt / Tak

Vindskivor har ett underhållsbehov.
På framsidan behöver vindskivorna rengöras.

På baksidan förekommer begynnande rötskador.
Dessa bör ses över.

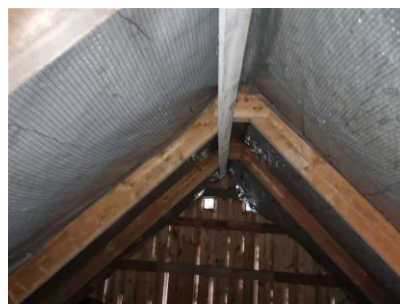
Utvändigt / Vind

Underlagstaket består av plastfolie.
Sprickor och otätheter förekommer i den armerade plastfolien.

Eftersom underlagstaket består av plastfolie finns risk vid ogynnsam väderlek att regnvatten/snö tränger in under den yttre takbeläggningen och ner mellan plastöverlapp eller i andra otätheter med läckage på vindsutrymmet som följd.

Vid kontroll av vinden uppmättes fuktvärden under kritisk fuktnivå för mikrobiell tillväxt och en normal lukt upplevdes. Fuktkvoten i underlagstak/takbjälkar uppmättes till 10 %.

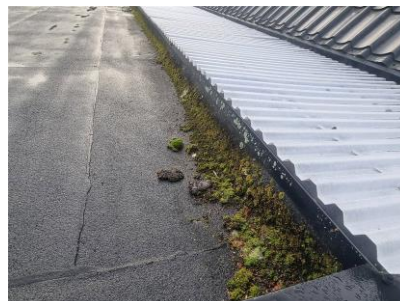
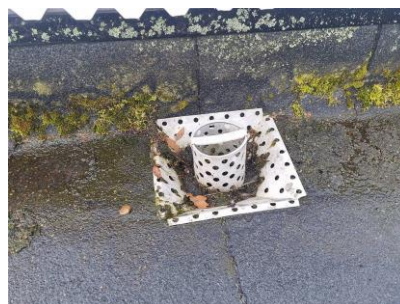
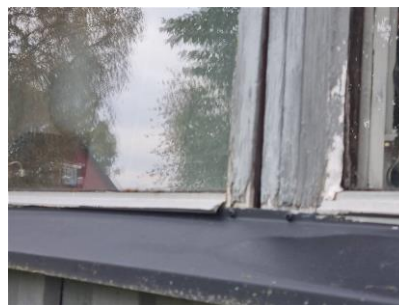
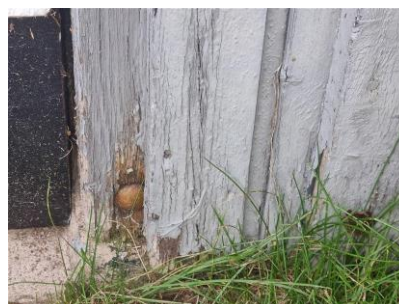
Utvändigt / Garage utvändigt

Fasadpanel har på sina ställen begynnande rötskador. Innan ommålning skall fasadpanelen ses över, byt rötskadade brädor.

Fönster har ett underhållsbehov. Underhåll alternativt byt fönster.

Mosspåväxt förekommer på takpappen. Rensa bort mosspåväxten.

Takbrunn med invändigt stuprör förekommer. Rensa takbrunnen regelbundet.

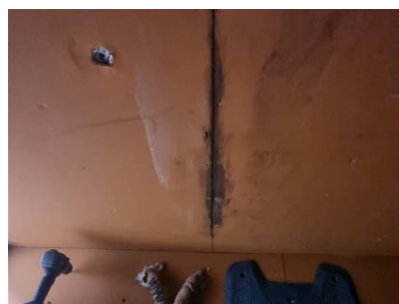
Utvändigt / Garage/förråd invändigt

I garagedelen i innertak noterades en fuktfläck.
Inga förhöjda fuktvärden uppmättes.

Vid kontroll av ytterväggssyll i förrådsdelen uppmättes normala fuktvärden.

Bergvärmepumpen är placerad i detta utrymme.
Golvbrunn saknas i utrymme.
