## UNDERHÅLLSPPLAN – 30 ÅR

**KV. HSB Brf Äppelvikens bostäder i Stockholm  
2021-2050**

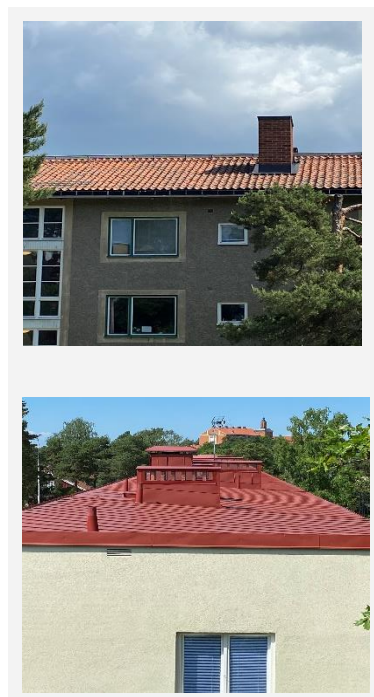
Taket på Brommahemmet 1 har en täckning av underlagspapp och dubbelfalsad plåt med takfall mot baksidan. Avvattning sker genom utvändiga stuprör på fasad.

Taket på Brommahemmet 2 1 har en täckning av underlagspapp och tegelpannor i takfall mot fram och baksida. Avvattning sker via utvändiga stuprör på fasad.

Taket på Brommahemmet 2 renoverades 2014.

Plåttaket har en livslängd på ca 60 år vid regelbunden målning. Tak av tegeltäckning har en livslängd på ca 50 år. Ommålning bör ske med ett intervall på 15 år.

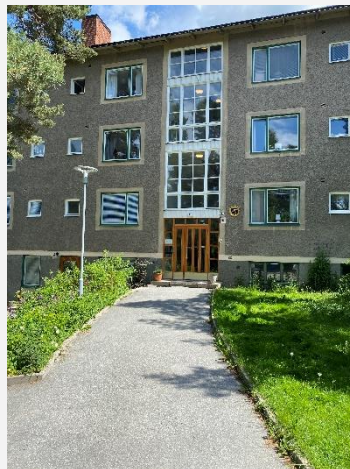
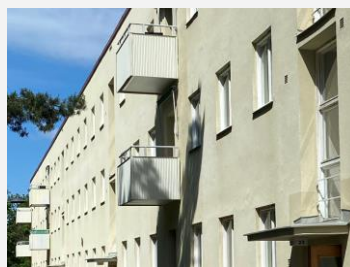
Inga begynnande putsskador har noterades vid statuskontrollen.

Färgsläpp har noterats på sockel, gavelfasad Brommahemmet 1, utreds/kontrolleras.

Fasadputs bör renoveras och omfärgas med ett intervall på 35 år. Enskigtsbalkonger har en livslängd på cirka 50-70 år innan konstruktionen behöver renoveras.

En besiktning av balkongerna bör utföras när de närmar sig sin tekniska livslängd i syfte att säkerställa balkongernas bärighet och skick.

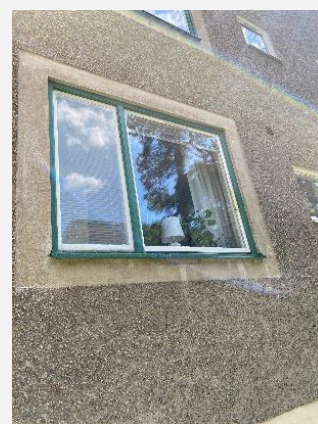
Bostadsfönstren är av trä, kopplade inåtgående 2-glas alternativt 2+1 glas.

I trapphusen finns större fönsterpartier som går från golv till tak. Majoriteten av fönstren har sprickor i färgen samt begynnande rötskador.

Normalt renoveringsintervall för träfönster är ca 35 år om de rengörings/målningsunderhålls regelbundet ca var 8:e år.

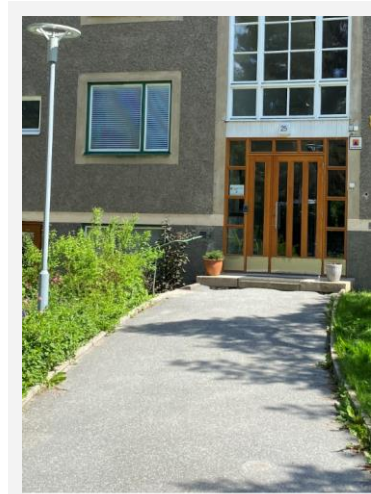
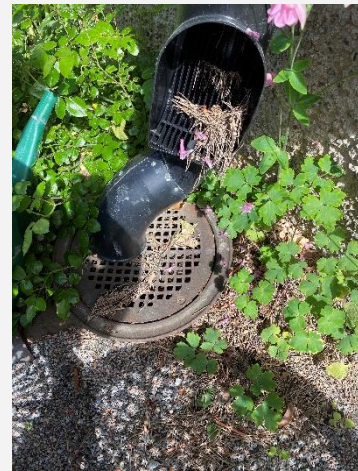
Framsidan är asfalterad, dagvatten leds ner genom utvändiga stuprör på fasaden och ner i dagvattenbrunnar. Brunnarna är av gjutjärn.

Mindre fuktgenomsläpp har noterats i båda fastigheternas källare. Läckaget skall utreds.

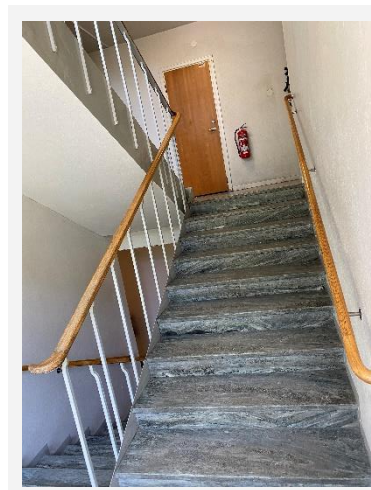
Trapphuset har målade väggar, stengolv i entréplan och trappa.

Tvättstuga håller bra standard med moderna maskiner. Källargångar har vitmålade väggar.

Målning av trapphus sker normalt i intervaller av 15-25 år.

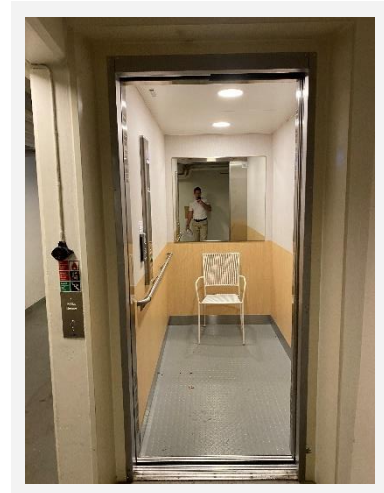
Hiss i Brommahemmet 2 installerades 2017.

Efter senaste säkerhetsbesiktning noterades tre anmärkningar.  
Åtgärder görs nu för godkänd besiktning.

Normalt intervall för större komponentbyten är ca 20-25 år.

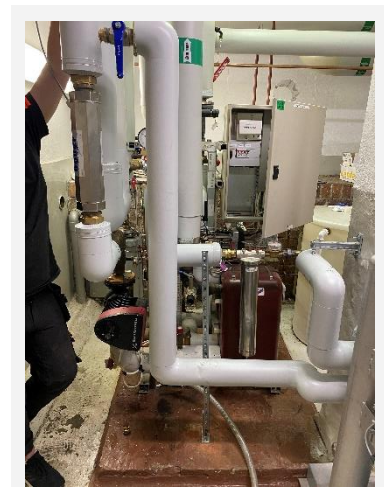
Ålder på inkommande huvudservis är okänd vilket bör undersökas.

Uppmärkning av fastighetsfördelningen saknas.

Undercentralen installerades med fjärrvärme 2002.  
Pågående injustering av värmen och byte av stam- och termostatventiler.

Fastigheterna har självdragssystem,  
OVK-besiktning behöver utföras.

Fastighetsel har normalt en teknisk livslängd om 60-70 år innan utbyte bör ske, fjärrvärmeanläggning ca 35 år, radiatorer 30-40 år.

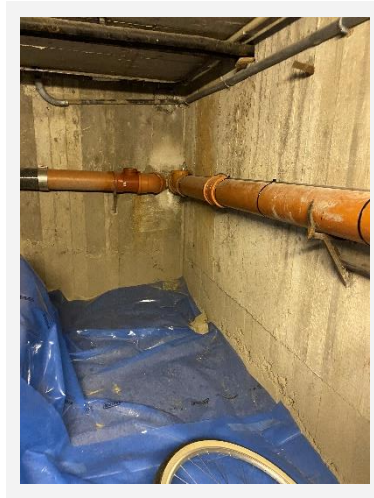
Det finns en befintlig utredning från 2015 där avloppsstammarnas godstjockleken har kontrollerats på utvalda ställen.

Troligtvis bör ett stambyte beaktas inom 5-10 år.
