# Besiktningssprotokoll

Anticimex Försäkringsbesiktning i samarbete med Fastighetsbyrån

Fastighetsbeteckning: Svartmyran 45	
Fastighetsadress: Myrgången 99	
Postnummer: 461 62	Ort: Trollhättan

Besiktningdatum: 2023-09-11	Protokollnummer: 67846809
Temperatur: 18 °C	Väderlek: Dimma
Tekniker: Tommy Pettersson	
E-post: tommy.pettersson@anticimex.se	
Kontor: Uddevalla	
Närvarande: Fastighetsägare

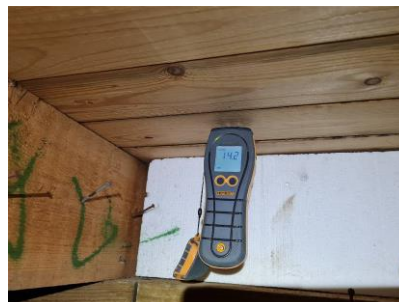
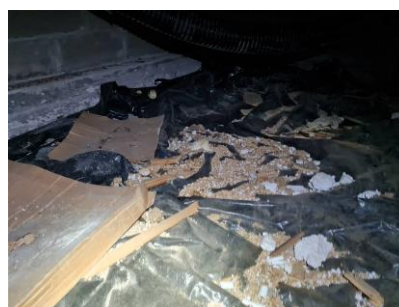
#### Utvändigt / Krypgrund

Vid kontroll av konstruktionen i krypgrund uppmättes fuktvärden under kritisk fuktnivå för mikrobiell tillväxt och normal lukt upplevdes.

Fuktkvoten uppmättes till 14 % i golvbjälklaget.

Risk för mikrobiell tillväxt föreligger om fuktkvoten överstiger 17%.

Längs markytan finns rikligt med organiskt material (bygg material/spill).

Golvbjälklaget ovan den uteluftsventilerade krypgrunden riskerar att drabbas av fuktskador på grund av naturlig fuktpåverkan. Detta kan i sin tur leda till mikrobiella skador (angrepp av mikroorganismer) som kan leda till att mikrobiell lukt sprids till boendemiljön.

Rekommenderas att allt organiskt material rensas/städas bort och modern åldersbeständig plastfolie/ångspärr läggs på markytan.

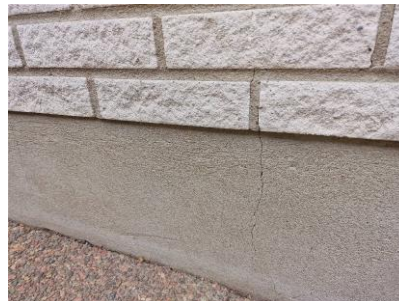
### Utvändigt / Sockel

Mindre spricka/or finns i sockel.

Dessa bedöms inte ha lett till bakomliggande skador.

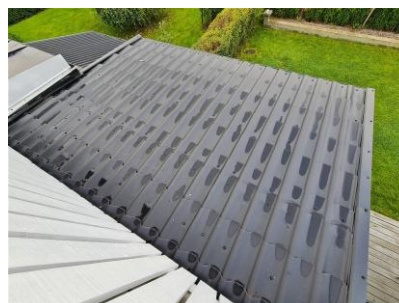
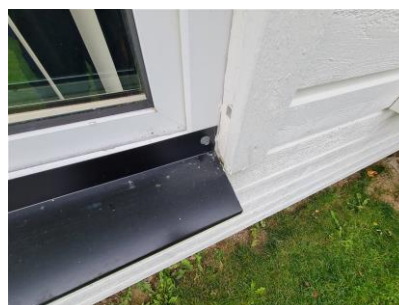
### Utvändigt / Uterum

Taktäckningen av plåt är inte anpassad till taklutningen.

Risk finns för läckage med fuktskador som följd.

Fönsterbleck är otäta vid infästningar.

Eftersom fönsterblecken är otäta finns risk att vatten rinner in i väggen vilket i sin tur kan leda till fuktskador i väggkonstruktionen.

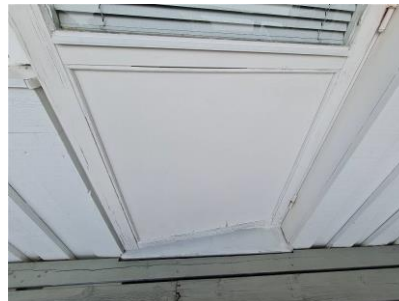
### Utvändigt / Dörrar

Balkongdörr är i sämre skick och behöver bytas ut.

Tröskelbleck/plåt saknas under entrédörr.

Kontakta fackman/dörrar/snickare för kontroll/åtgärder

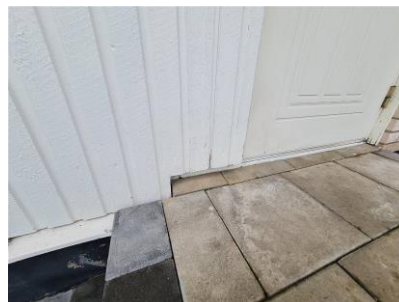
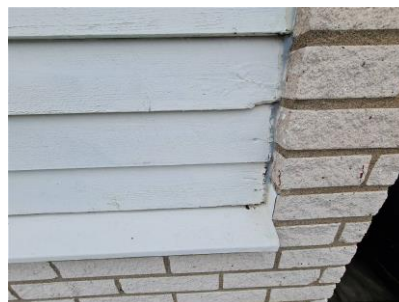
### Utvändigt / Fasad

Enstaka panelbrädor har mindre rötskador.

Fasadpanelen är i behov av målning/underhåll (främst längs entrésidan).

Mindre sprickor noterades i kalksandstenen. Bedöms inte ha medfört några bakomliggande skador.

För att öka livslängden på fasadbeklädnaden rekommenderas normalt förebyggande underhåll/målning med mera.

I samband med ommålning rekommenderas att de rötskadade panelbrädorna byts ut.

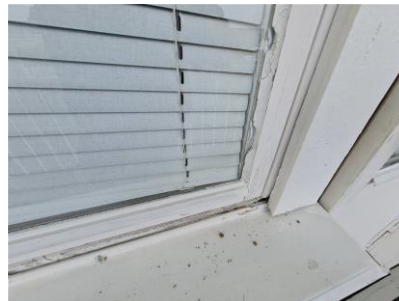
### Utvändigt / Fönster

Fönster på balkongen har fukt/rötskador är i sämre skick och behöver bytas ut. Vissa fönster är svåröppnade.

Äldre isolerglas förekommer som med tiden blir otäta mellan glasen, vilket då medför att de blir missfärgade

Kontakta fackman/fönster för kontroll/åtgärd/er (byte av dessa fönster.)

För att öka livslängden på fönster rekommenderas förebyggande underhåll samt målning/kittning.

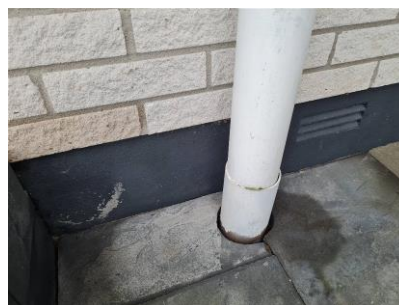
### Utvändigt / Hängrännor / Stuprör

Mindre rostangrepp noterades på hängrännor.

Löv silar finns inte (tidsenligt utförande för byggnadsåret).

För att hindra stopp i dagvattenledning rekommenderas komplettering av löv silar.

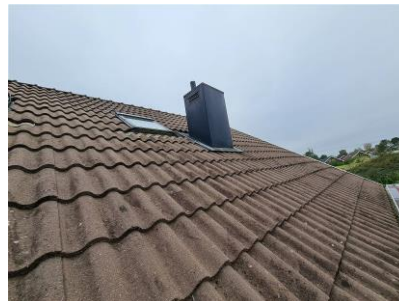
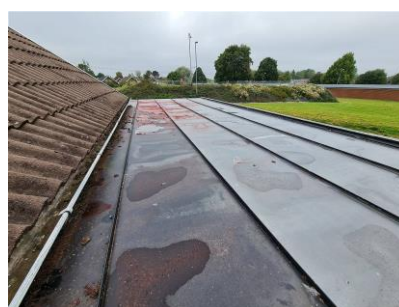
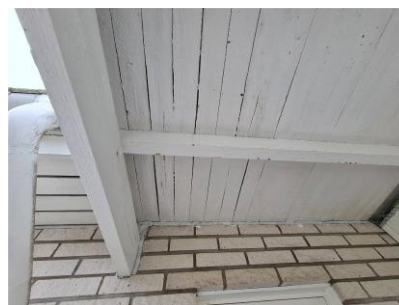
### Utvändigt / Tak

Yttertaket är av äldre datum och har passerat tiden för sin tekniska livslängd.

Lava/mosspåväxt förekommer längs takpannor.  
 Underlagspappen har en sliten struktur (blåsor/sprickor)  
 Missfärgningar förekommer på och runt takfönster.  
 Rötskador noterades i vindskivor.  
 Låglutande plåttak förråd har svackor/felaktigt fall, vatten blir stående.  
 Rikligt med färgsläpp förekommer.  
 Längs takutsprång i anslutning förråd finns rötskador.

Kontakta fackman/tak för en takomläggning (inom närmaste året). I samband med takomläggningen är det viktigt att även kontrollera och åtgärda eventuella bakomliggande skador.

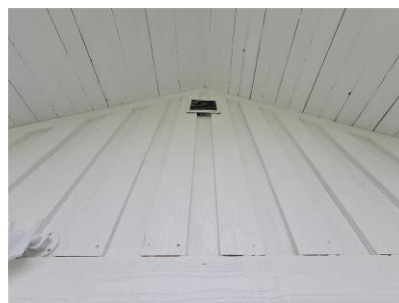
### Utvändigt / Nockvind

Nock/vindsutrymmet saknar lucka.

Vindsutrymmet har inte kunnat besiktas eftersom inspektionslucka saknas.

Vi rekommenderar att en inspektionslucka installeras vid framtida planerade renoveringar/uppdateringar för underlätta kontroll och eventuell åtgärder.

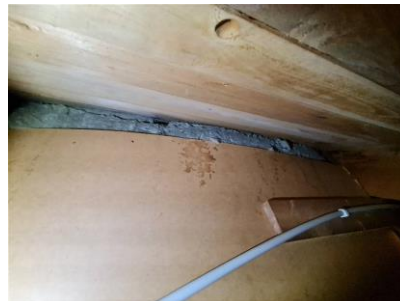
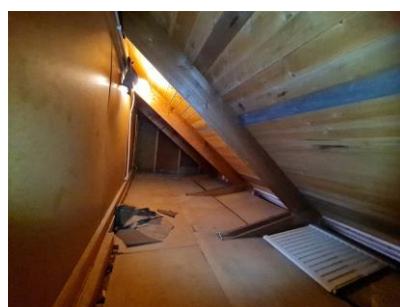
### Utvändigt / Sidovind 1 (nordöstra gaveln)

Isoleringen till parallell konstruktionen ligger delvis mot underlagstaket och lokalt saknas isolering.

Mindre fuktfläckar noterades på sidovindens underlagstak.

Fuktkvoten uppmättes till 9 % i underlagstaket. Gränsvärde 17%

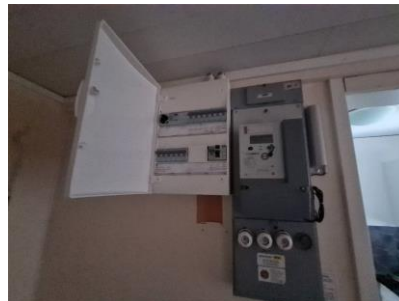
### Hela huset / EL

El-centralen har jordfelsbrytare.

Funktionskontroll av jordade uttag i kök och badrum utan anmärkning.

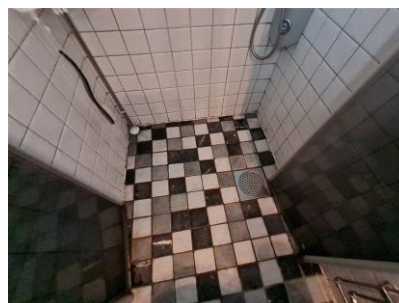
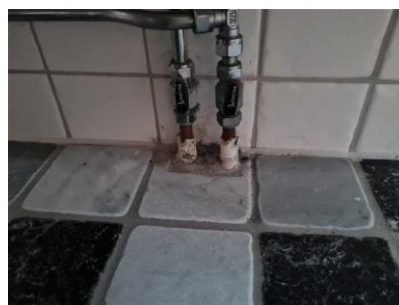
### Entréplan / Dusch/Toalett

Bristfälligt golvfall utanför duschzonen.

Golvbrunn är av äldre modell (ej utbytt vid renovering)

Golvbrunn placerad för nära vägg (krav 200mm minst)

Förhöjningsring finns i golvbrunn.

Rör genomföringar finns i golvet under tvättställ.

Avloppsstos är placerad i väggen.

Ovannämnda brister innebär risk för fuktskador i bakomliggande konstruktioner.

Fuktindikering i utrymmet gav inga förhöjda fuktindikationer.

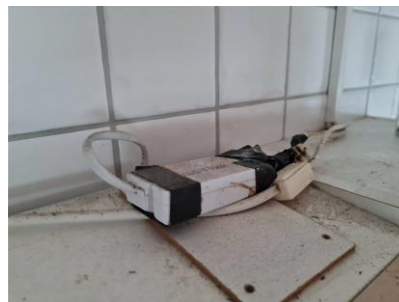
Elinstallationer i utrymmet har enligt vår bedömning uppenbara brister.

Felkoppling noterades vid kontroll av jordat uttag (badrumsskåp) med mera.

Elinstallationen i utrymmet är en säkerhetsrisk som kan orsaka både personskador och brand.

Kontakta en elektriker för kontroll och åtgärd.

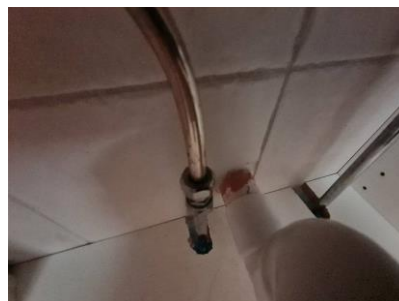
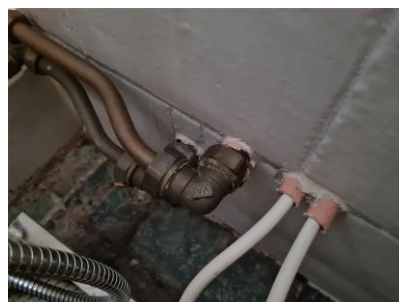
### Entréplan / Badrum/Wc

Gjutjärnsbrunn med förhöjningsring i träbjälklag (ej utbytt vid renovering).

Rör genomföringar i väggen bakom badkaret.

Avloppsstos till handfatet är ej synlig alternativt saknas.

Ovannämnda brister innebär risk för fuktskador i bakomliggande konstruktioner.

Fuktindikering i utrymmet gav inga förhöjda fuktindikationer

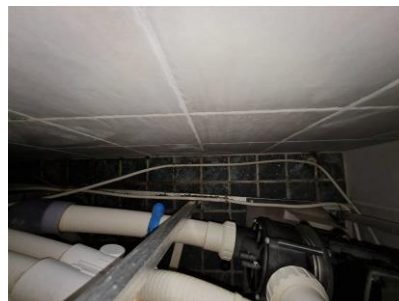
El kabel till spa bad ligger i kontakt med klinkers.

Rekommenderas att förankras / hängas upp i ställning spa bad.

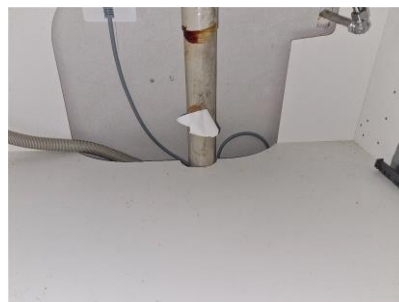
### Entréplan / Kök

Fuktskydd saknas i botten av diskbänksskåpet.

Fuktindikering i utrymmet gav inga förhöjda fuktindikationer.

För att upptäcka eventuella läckage, installera ett fuktskydd, alternativt en fuktsensor/larm i bänkskåpet.

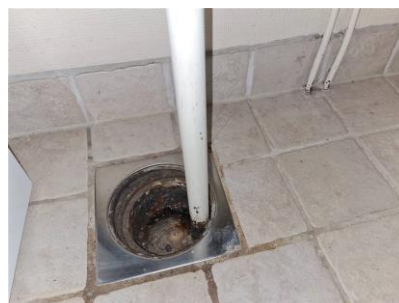
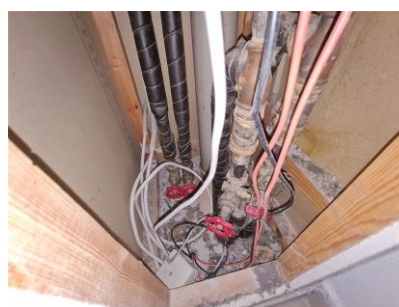
### Entréplan / Tvättstuga

Felaktig golvlutning noterades i utrymmet.  
Klinkers vilar mot ursprungliga plastmatta.  
Rör genomföringar golv kvarstår i utrymmet.  
Gjutjärnsbrunn med förhöjningsring i träbjälklag (ej utbytt vid renovering).  
Golvbrunnen är placerad för nära väggen.

Installerad gruppcentral/vatten/värme saknar underliggande fukttskydd / tätskikt eller annan indikering/ larmande vid eventuellt droppläckage (placerad längs innervägg i tvättstuga/kök).

Vid uppbyggnaden av utrymmet var detta tillåtet och utförandet anses därför vara fackmässigt utfört. I dagens branschregler är detta inte längre tillåtet.

Fuktindikering utan anmärkning utfördes i utrymmet.
