Väbeln 18

Bågvägen 15

Uppdragsnummer	A26409
Besiktningsdatum	2023-09-25
Besiktningföretag	OBM Byggnadsmiljö AB
Besiktningförrättare	Connie Åkerlund
Närvarande	Säljare
Giltig till och med	2024-09-25

Byggnadsbeskrivning 1½-plans hus	Byggnadsår 1983
Till eller ombyggnad 2005 - Ny entréhall, större tvättstuga och musikrum	Övrigt Huset möblerat vid besiktningstillfället.

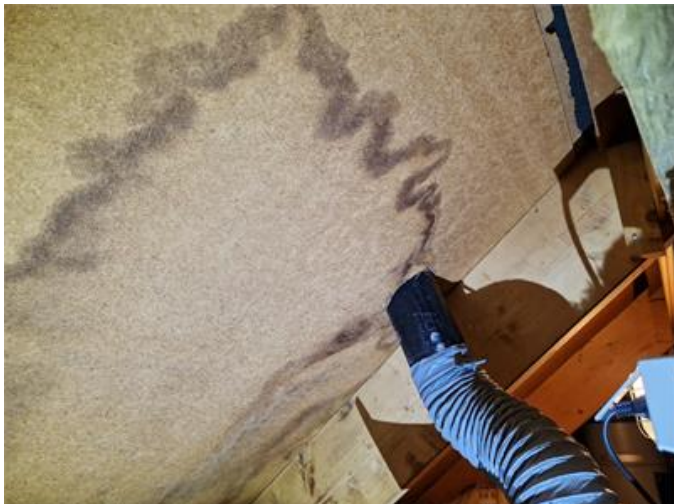
Sidovind 1-2:
Fuktfläckar förekommer på masonitskivor i underlagstak på sidovind 2

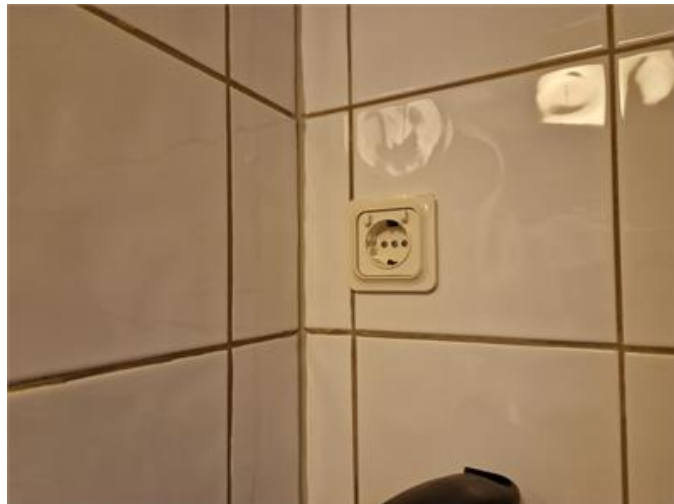
Övre plan/Dusch, Wc:
Trasigt lock till eluttag noterades.
