Besiktningssprotokoll

Anticimex Försäkringsbesiktning i samarbete med Fastighetsbyrån

Fastighetsbeteckning: Bosebygd 1:483	
Fastighetsadress: Duvgatan 13	
Postnummer: 565 34	Ort: Mullsjö

Försäkringsbesiktning

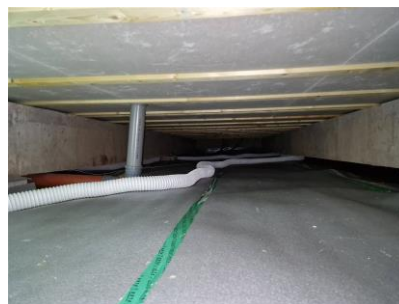
Utvändigt / Krypgrund

En sorptionsavfuktare finns installerad i grunden.

Vid kontroll av konstruktionen i krypgrund uppmättes fuktvärden under kritisk fuktnivå för mikrobiell tillväxt.

Golvbjälklaget ovan den uteluftsventilerade krypgrunden riskerar att drabbas av fuktskador på grund av naturlig fuktpåverkan. Detta kan i sin tur leda till mikrobiella skador (angrepp av mikroorganismer) som kan leda till att mikrobiell lukt sprids till boendemiljön.

Det finns risk för mikrobiell tillväxt om den relativa fuktigheten (RF) i den omgivande luften är över 75 %. I furuvirke motsvarar det en fuktkvot (FK) på 17 %.

Fuktkvoten uppmättes till 11-13 %.

Syftet med den är att ha fuktnivån i grunden under kontroll. Man bör utföra service enligt beskrivning och instruktionsmanual.

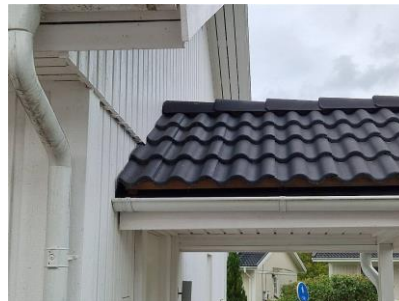
Utvändigt / Entréveranda gavel

Anslutningsplåt mellan tak och vägg är saknas.

Detta medför risk för att regnvatten kan rinna in mellan anslutningen och gavelväggen, vilket i sin tur kan leda till mikrobiella skador i tak och väggkonstruktioner.

Montera plåtlistor. Vid osäkerhet kontakta en plåtslagare.

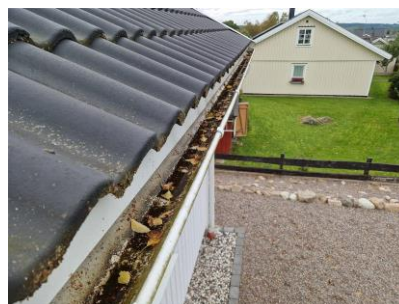
Utvändigt / Hängrännor / Stuprör

Hängrännor är skräp/vattenfyllda.

Eftersom hängrännor är fulla med skräp finns risk för fuktskador på fasad och sockel då vatten kan svämma över.

För att förhindra översvämning rekommenderas rensning av hängrännor. Vid rensning bör man även kontrollera att det inte förekommer bakfall på hängrännorna.

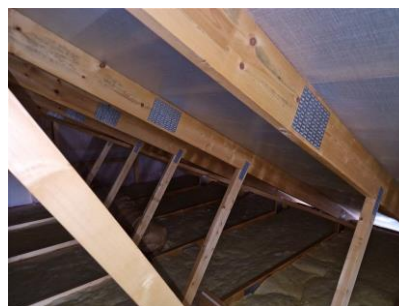
Utvändigt / Vind

Underlagstaket består av plastfolie.

Eftersom underlagstaket består av plastfolie finns risk vid ogynnsam väderlek att regnvatten/snö tränger in under den yttre takbeläggningen och ner mellan plastöverlapp eller i andra otätheter med läckage på vindsutrymmet som följd.

Vid kontroll av vinden uppmättes fuktvärden under kritisk fuktnivå för mikrobiell tillväxt och en normal lukt upplevdes.

Fuktkvoten i underlagstak/takbjälkar uppmättes till 8 %.

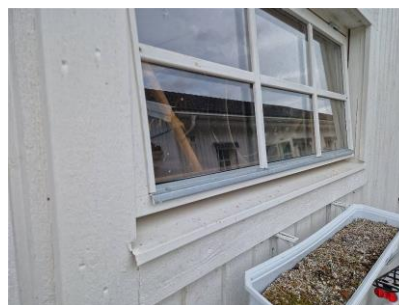
Utvändigt / Fönster

- Mindre torrsprickor finns på fönster.
- Fönsterbleckens droppkant ligger för nära fasaden.

Detta bedöms inte ha lett till bakomliggande skador.

När fönsterbleckets droppkant ligger för nära fasaden finns det risk att vattnet inte förs bort ordentligt från fasaden, vilket kan leda till fuktskador i väggkonstruktionen.

Vi rekommenderar att ni utför målning/underhåll på fönster. Man kan även byta ut fönsterblecken.
