Kolven 9

Enhagsbacken 2

| Uppdragsnummer | C12321 |
| Besiktningsdatum | 2023-09-25 |

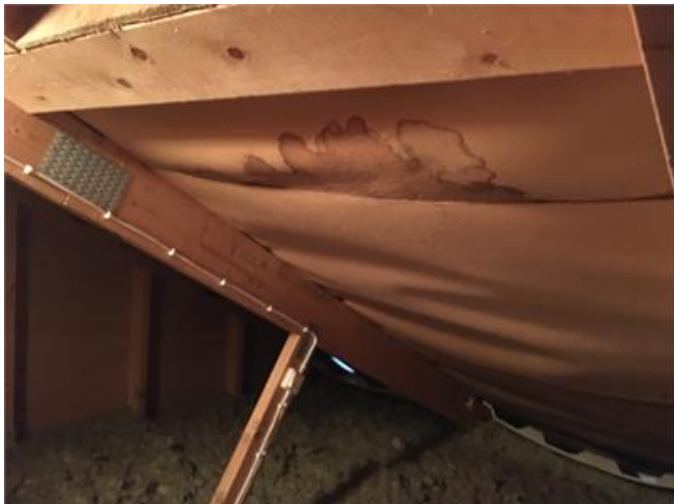
| Besiktningsresultat | | | | | |
|---|---|---|---|---|---|
| Vind | | X | | | - Fuktfläckar förekommer på underlagstak av board, vilket är relativt normalt för konstruktionstypen. Takets insida bör regelbundet kontrolleras.<br>- En skiva har släppt i infästning och bör kontrolleras/justeras av fackman.<br>(Vinden besiktades från landgång över isolering) |

Fuktfäckar på underlagstak av boardskivor.

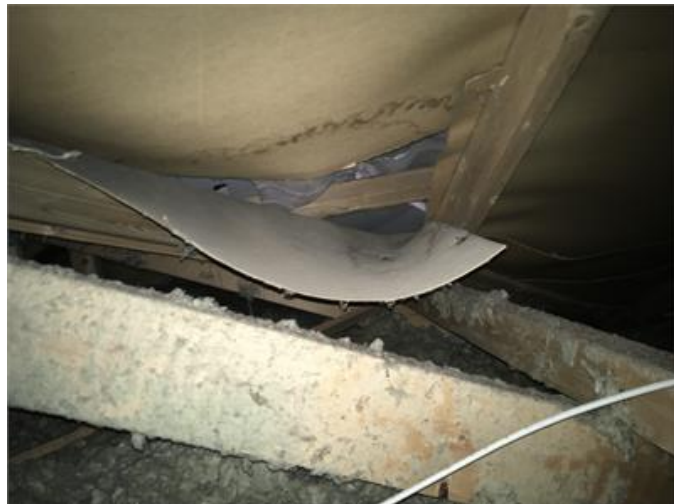
Boardskiva som har släppt från infästning på vinden.

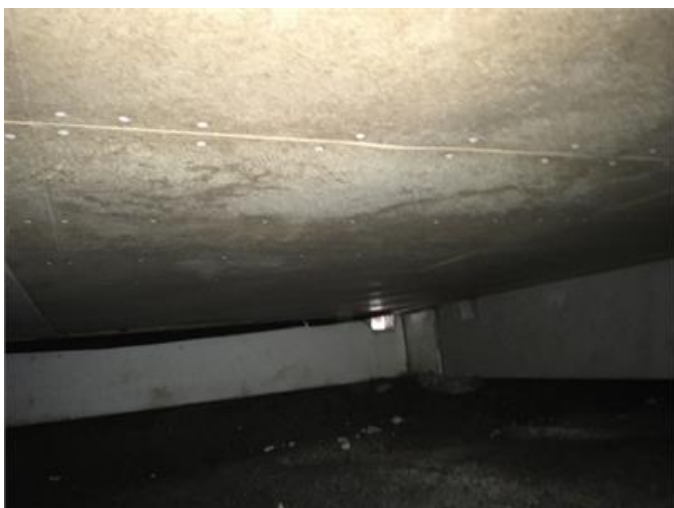
I grunden noterades mikrobiell påväxt på delar av blindbotten.

Marken i grunden saknar täckning av åldersbeständig plastfolie.

Mikrobiell påväxt på blindbotten i krypgrunden.

Åtgärder i grunden bör utföras.

För att säkert fastställa grundens funktion och golvbjälklagets kondition krävs alltid en fortsatt teknisk undersökning. Se även protokollets näst sista sida Pos. 10.

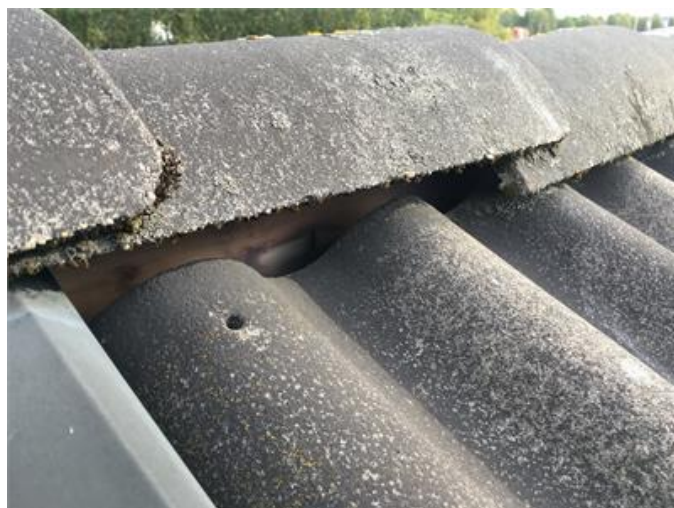
| Besiktningsresultat | | | | | |
|---|---|---|---|---|---|
| | | | X | | Otättheter mellan övre rad takpanna ochnockpanna noterades i anslutning till takluckan på hustak vilket bör kontrolleras/åtgärdas.<br>(Taken besiktades från anslutning taklucka samt stege på mark (garage)) |

Otäthet mellannockpanna och övra rad takpanna.

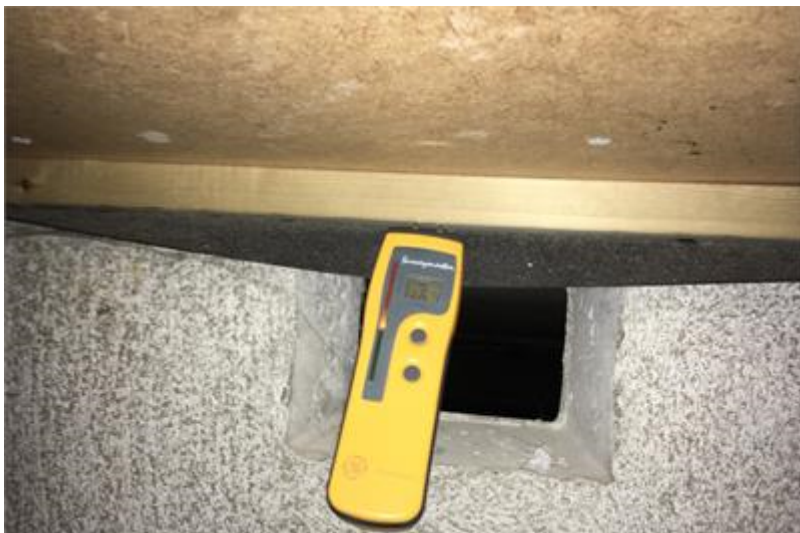
Fuktkvoten i syllar/blindbottenbärare uppmättes till ca 16%  
Det kritiska gränsvärdet för mikrobiell tillväxt brukar anges till ca 15-17% fuktkvot (FK).

Notera att stickprovsmässig undersökning är utförd samt att mätvärden normalt sett kan variera över årstiderna. För att säkert fastställa konstruktionens kondition och fuktstatus måste en mer omfattande undersökning utföras. Då mikrobiell påväxt finns på blindbotten bör åtgärder i form av täckning av marken med plastfolie samt installation av krypgrundsavfuktare övervägas.
