# Besiktningsprotokoll

Anticimex Försäkringsbesiktning i samarbete med Fastighetsbyrån

| Fastighetsadress:<br>Torvalla By 195 | |

| Besiktningsdatum:<br>2023-09-06 | Protokollnummer:<br>67833296 |

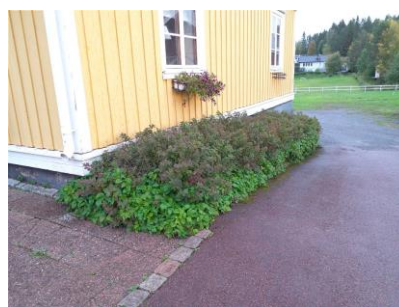
Växter finns i anslutning till grundmur.

När det finns rabatter och växter nära grundmuren finns risk att fukt stannar kvar i väggarna. Detta kan i sin tur orsaka invändiga fuktskador.

Området närmast huset rekommenderas att vara fritt från växtlighet.

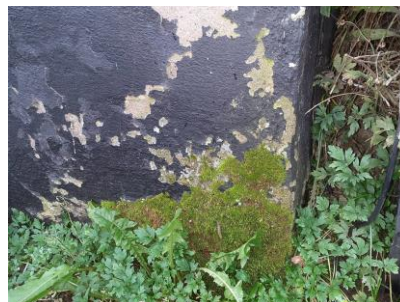
Fuktuppsug och mosspåväxt finns på sockeln.

När sockeln suger upp fukt finns risk att fukten sprider sig till kringliggande konstruktioner.

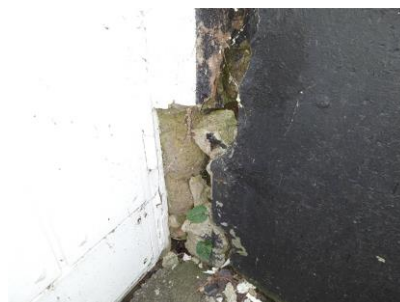
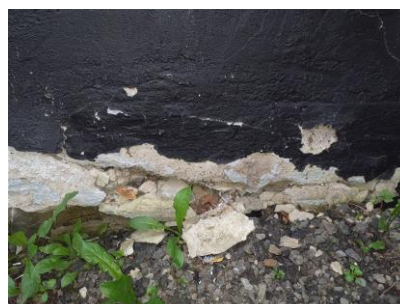
Sprickor finns i sockel.

Detta kan leda till fukt- och frysskador i konstruktionen.

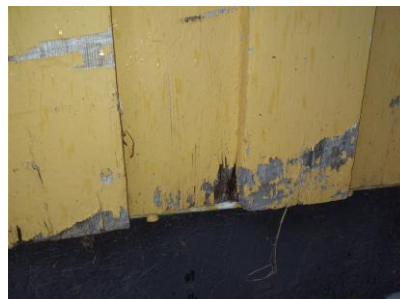
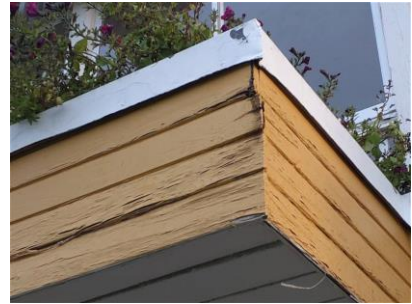
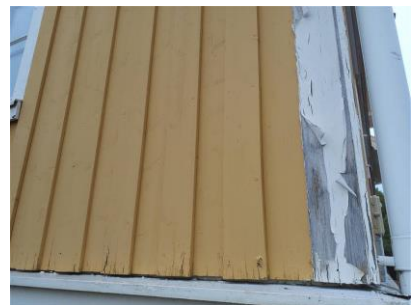
Vissa panelbrädor har mindre rötskador.  
Fasadpanelen och trädetaljer är i behov av målning/underhåll.

Fasadbeklädnad och träkonstruktioner där målningsbehov finns riskerar att få fukt- och rötskador på grund av sämre vattenavvisande förmåga. För att öka livslängden på fasadbeklädnaden rekommenderas målning och underhåll. I samband med ommålning rekommenderas att de rötskadade panelbrädorna byts ut.

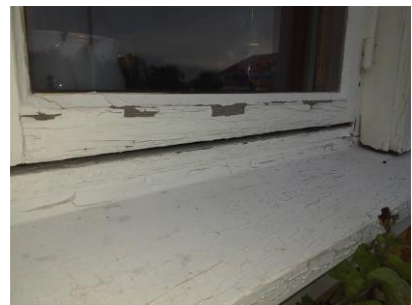
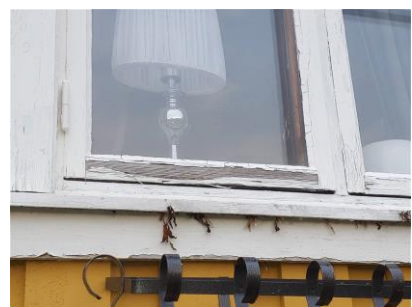
Vissa fönster har färgsläpp och torrsprickor.

För att öka livslängden på fönster rekommenderas målning och underhåll.

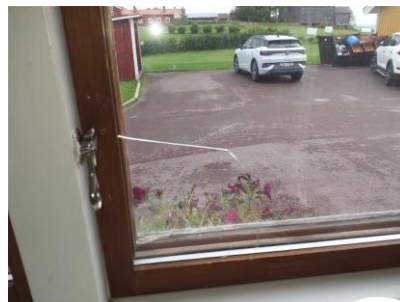
Spricka noterades i fönster.

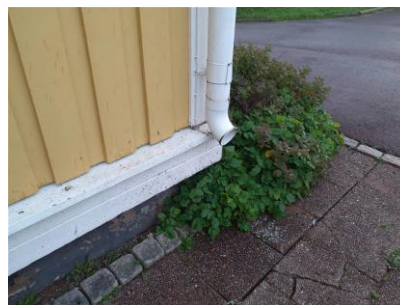
Stuprör avslutas nära husliv.

Stuprör som avslutas intill husliv (ovan mark) kan medföra en ökad fuktbelastning på grundmur/sockel med fuktrelaterade skador som följd.

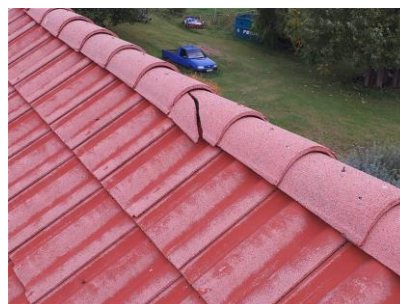
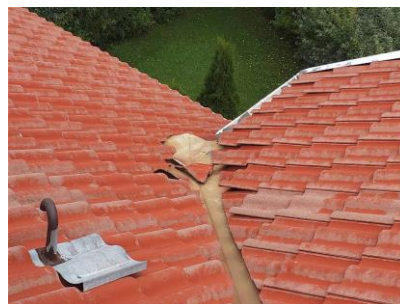
Yttertaket är äldre.

-Trasiganock/takpannor noterades.

Takpannor, plåtdetaljer och underlagspapp har enligt vår bedömning en begränsad livslängd. Eftersom husets taktäckning är äldre har det ett minskat motstånd mot vatteninträngning. Detta i sin tur kan leda till fuktskador på träläkt och vidare ner i underliggande konstruktioner.

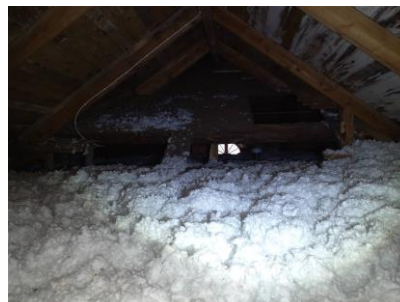
Vindsutrymmet saknar landgångar.

Vindsutrymmet kunde inte besiktas i sin helhet eftersom landgångar saknas.

Vi rekommenderar en kompletterande besiktning när landgång monterats.

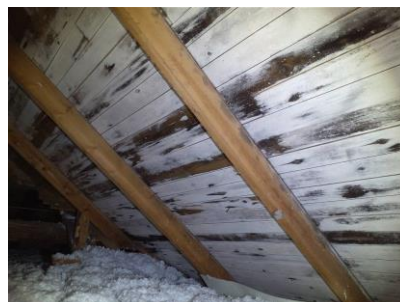
Mikrobiell påväxt finns på underlagstaket.

Den upptäckta mikrobiella påväxten på underlagstaket kan vara ett tecken på att vinden tillförs fukt inifrån bostaden och/eller uteluften.

Noterat från vindsucka.

Vi rekommenderar en fördjupad undersökning för att bedöma orsak och omfattning.

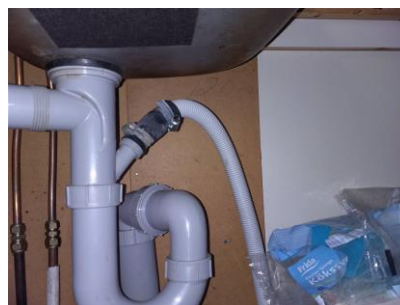
Upphängningsbygel saknas på avloppslang från diskmaskinen.

För att hindra brott på avloppsslang rekommenderas komplettering av upphängningsbygel.

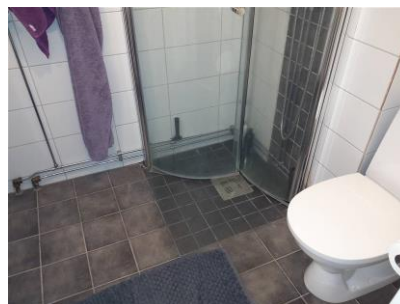
Endast golvet renoverat.

Osäkert hur väl tätskikt kunnat anslutas mot vägg.

Eftersom funktionen, som innebär att ytskiktet/tätskiktet ska vara vattentätt, kan vara nedsatt finns en ökad risk att vatten tränger igenom ytskiktet/tätskiktet med vattenskador i omkringliggande konstruktioner som följd.

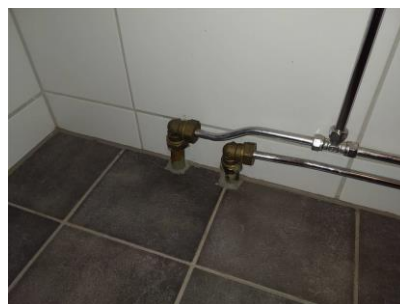
Rör genomföring finns i golv.

Rör genomföringar i golv medför en ökad risk för att vatten tränger ner i omkringliggande konstruktioner och orsakar fuktskador.

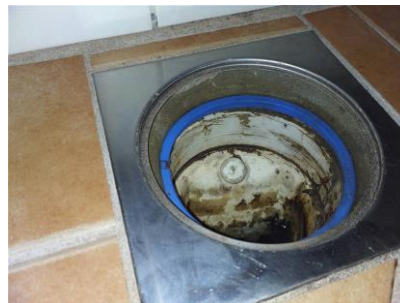
Våtutrymmet har äldre yt-/tätskikt.

- Golvbrunnen är placerad för nära vägg.
- Förhöjningsring finns i den äldre golvbrunnen.
- Klämring sitter ej i bottenläge.

Eftersom funktionen, som innebär att ytskiktet/tätskiktet ska vara vattentätt, kan vara nedsatt finns en ökad risk att vatten tränger igenom ytskiktet/tätskiktet med vattenskador i omkringliggande konstruktioner som följd.

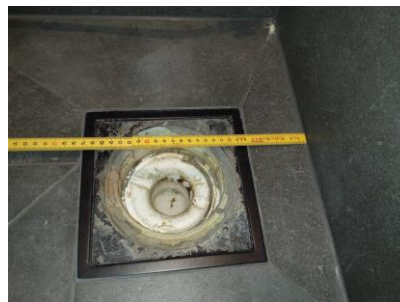
- Golvbrunnen är placerad för nära vägg.
- Tätskikt är felmonterat i golvbrunn, synligt under klämring.

När golvbrunnen är placerad för nära vägg och tätskikt ej är anslutet enligt montageanvisning, är det inte fackmässigt\* utfört.

Det finns risk att tätskiktet inte har kunnat anslutas på rätt sätt, vilket kan leda till fuktskador. \*Fackmässigt utförande innebär att arbetet ska utföras enligt Boverkets byggregler, gällande branschregler samt monteringsanvisningar för samtliga material. Om dessa regler och anvisningar inte följs och en skada inträffar riskerar man att få en nedsatt eller utebliven skadeersättning från sitt försäkringsbolag (villahem).

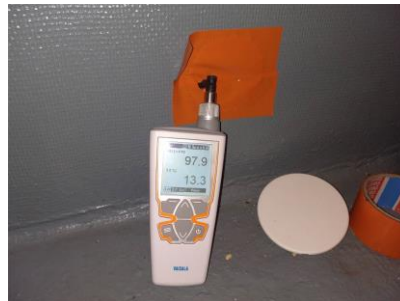
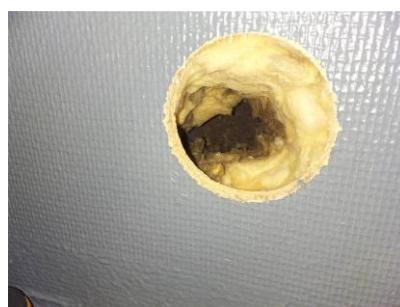
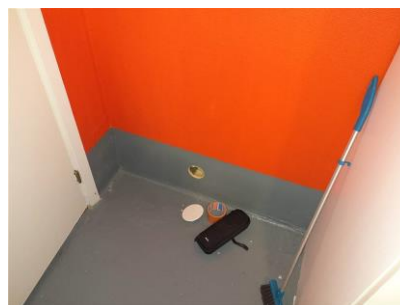
Vid kontroll av väggkonstruktion uppmättes fuktvärden över kritisk nivå för mikrobiell tillväxt och mikrobiell lukt upplevdes i provhålet.

Källargrundmurar med påreglade isolerade ytterväggar. Denna konstruktion får ofta skador på grund av naturlig fuktvandring. Den relativa fuktigheten uppmättes till 98 %.

Konstruktion beskriven; Grundmur, träreglar, mellanliggande mineralull, spånskiva.

Kontroll utförd i tvättstuga.

Vi rekommenderar en fördjupad undersökning för att bedöma orsak och omfattning. Det är viktigt att tänka på att denna rekommendation om fördjupad undersökning gäller alla påreglade ytterväggar i källarplan.

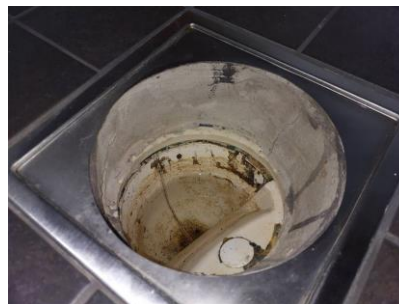
Golvbrunnen är inte utbytt i samband med renovering.

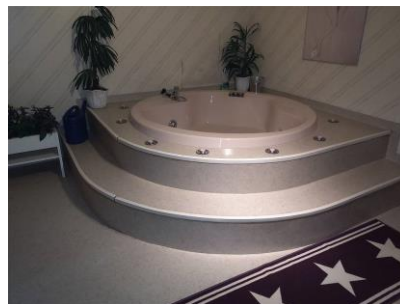
Golvbrunnen är inte besiktningsbar.

För att kunna kontrollera och bedöma golvbrunnen måste den vara tillgänglig och rengjord.

Vi rekommenderar en kompletterande besiktning när golvbrunnen är tillgänglig och rengjord.

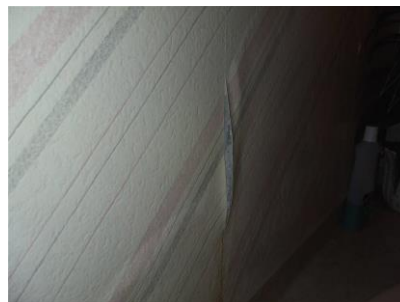
Väggmatta har släppt i skarvar.

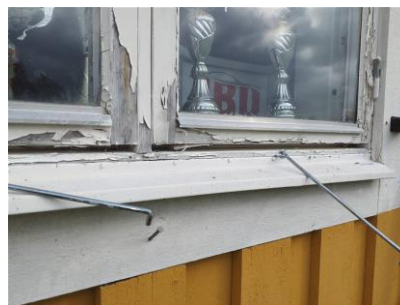
Fönster har färgsläpp och torrsprickor.

För att öka livslängden på fönster rekommenderas målning och underhåll.

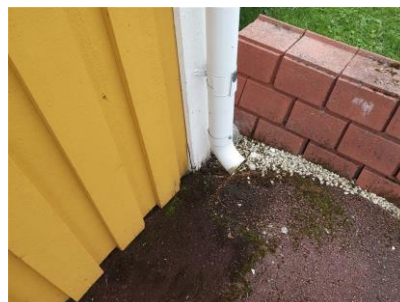
Stuprör avslutas nära husliv.

Stuprör som avslutas intill husliv (ovan mark) kan medföra en ökad fuktbelastning på grundmur/sockel med fuktrelaterade skador som följd.
