# Besiktningsprotokoll

Anticimex Försäkringsbesiktning i samarbete med Fastighetsbyrån

| Fastighetsadress:<br>Borgmästaregatan 19 | |

| Besiktningsdatum:<br>2023-09-20 | Protokollnummer:<br>67859292 |

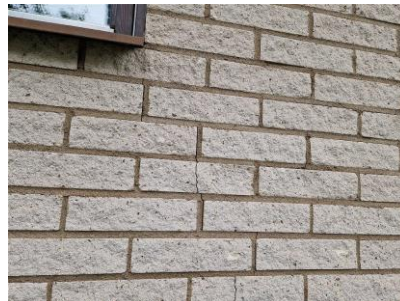
Mindre spricka noterad i tegelvägg på gavel under balkong. Samt några mindre sprickor på långsidan mot gatan.

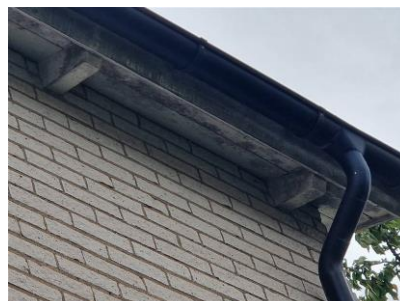
Målningsbehov av takutspång.

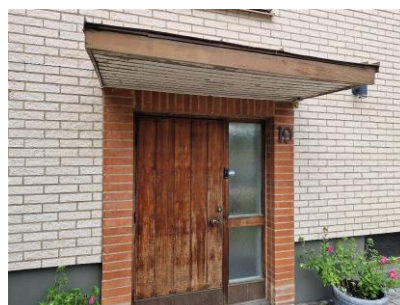
Taket ovanför ytterdörr i behov av underhåll/byte.

Mindre målningsbehov på ytterdörr.

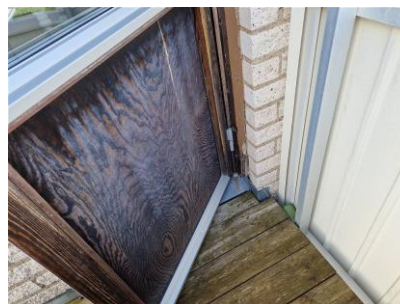
Målning/underhåll rekommenderas av balkongdörrar. Balkongdörrar kräver något.

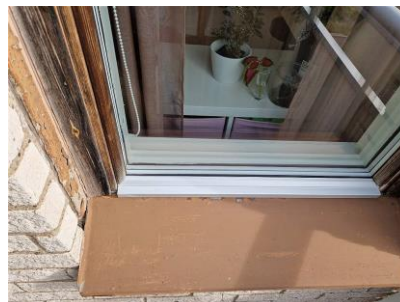
Målning/underhåll rekommenderas av trädetaljer runt fönster, främst på gavel mot granne och på källarfönster. Även fönsterbleck är i behov av underhåll.

Risk finns att fukt kan tränga in i konstruktionen.

Fönstersmygar rekommenderas att monteras, främst på fönster på balkong mot baksida enligt bild.

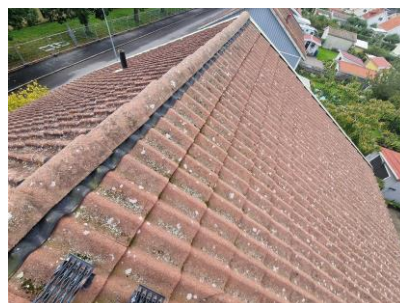
Gällande yttertaket finns en notering att det uppnått sin tekniska livslängd, detta betyder inte att taket måste bytas. Det viktiga är att hålla koll så att pannorna är hela samt att se till attnocktätningen är bra. Man ska vara medveten om att taket uppnått sin tekniska livslängd.

Yttertaket är äldre.

Takpannor, plåtdetaljer och underlagspapp har enligt vår bedömning en begränsad livslängd. Eftersom husets taktäckning är äldre har det ett minskat motstånd mot vatteninträngning. Detta i sin tur kan leda till fuktskador på träläkt och vidare ner i underliggande konstruktioner.

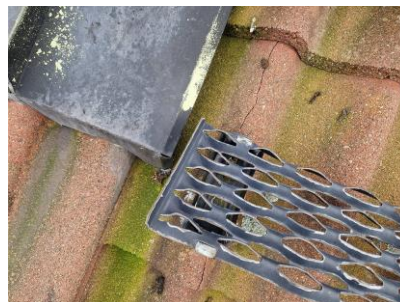
En betongpanna noterades sprucken och rekommenderas att bytas ut.

Takpanna vid steg nära skorsten är skadad.

Då det förekommer skadad takpanna finns det risk för fuktskador på underliggande konstruktioner.

Rekommenderas att bytas ut.

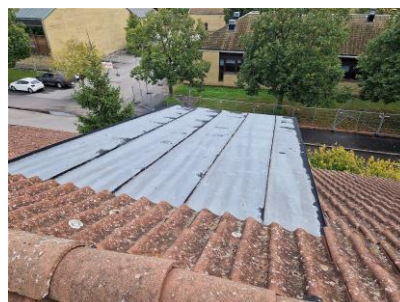
Färgsläpp på plåttak, för att öka livslängden rekommenderas att plåten målas. Kontakt med fackman rekommenderas för kontroll och åtgärd.

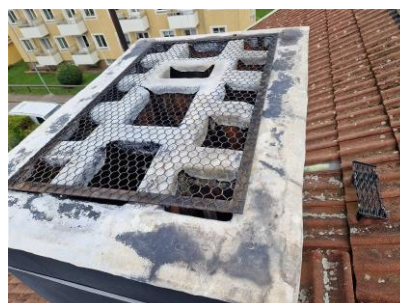
Skorstenen saknar väderskydd.

Väderskydd kan monteras för att skydda mot nederbörd som annars kan orsaka fuktskador och frostsprängning i skorstenen/ murstocken.

Vi rekommenderar att du kontaktar en fackman för att ta reda på hur och om ett väderskydd ska monteras.

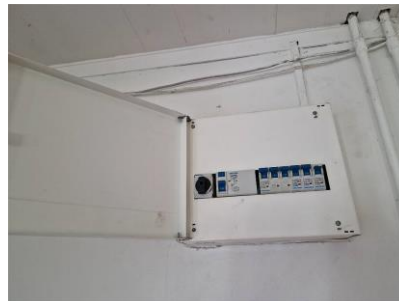
Gruppförteckning över elcentralen saknas.

"Gruppförteckning" är en lista som ska vara placerad vid elcentralen. Den visar vilka säkringar som är anslutna till vilka armaturer, vägguttag och apparater. Den är också till för att underlätta vid felsökning och elarbeten.

Kontakta en elektriker för att upprätta en gruppförteckning som placeras i närheten av elcentralen.

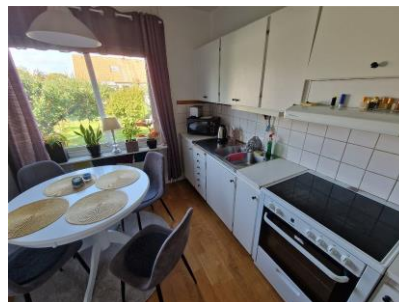
Fuktskydd saknas i diskbänksskåp.

Utan fuktskydd är det svårt att upptäcka läckage från rörledningar. Vatten kan då tränga in i omkringliggande konstruktioner och orsaka fuktskador.

För att upptäcka eventuella läckage, installera ett fuktskydd.

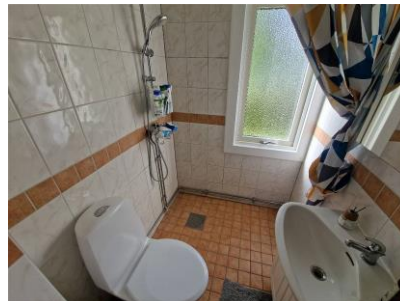
Duschen är placerad nära ett fönster.

Duschens placering i våtutrymmet utgör en risk för fuktskador i fönster- och väggkonstruktionen.

För att minska risken för fuktskador på fönster och väggkonstruktion rekommenderas att man skyddar fönstret mot vattenbegjutning.

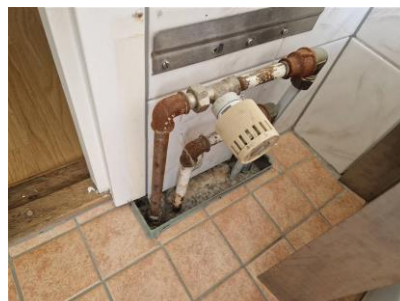
Shuntgrupp till golvvärmen placerad i klack utan tätskikt. Vid ett eventuellt läckage finns risk för fuktskador i angränsande konstruktioner.

Koppling finns också placerad i vägg under tvättställ.

Golvfallet i utrymmet är bristfälligt utfört.

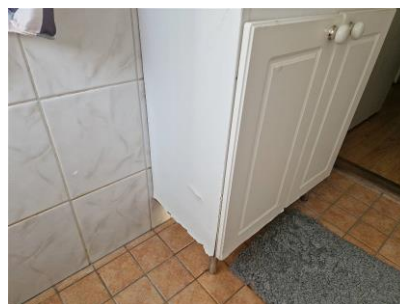
Tvättställ formförändrat på grund av fuktpåverkan från dusch.

Mindre spricka i kakelplatta där vattenrör går genom vägg.

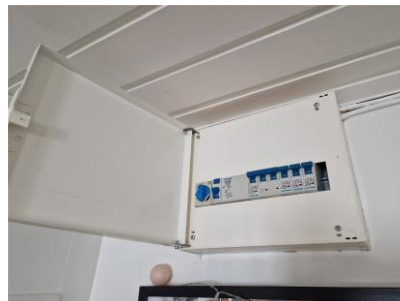
Gruppförteckning över elcentralen saknas.

"Gruppförteckning" är en lista som ska vara placerad vid elcentralen. Den visar vilka säkringar som är anslutna till vilka armaturer, vägguttag och apparater. Den är också till för att underlätta vid felsökning och elarbeten.

Kontakta en elektriker för att upprätta en gruppförteckning som placeras i närheten av elcentralen.

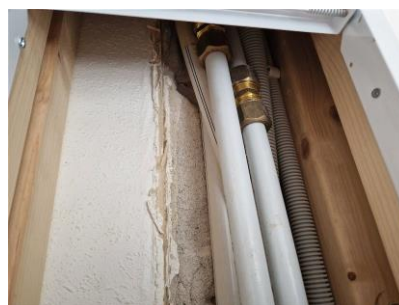
Inspektionslucka finns till kopplingar i vägg. Regelbunden kontroll rekommenderas för att upptäcka eventuella läckage i tid.

Ett vattenlarm kan med fördel installeras.

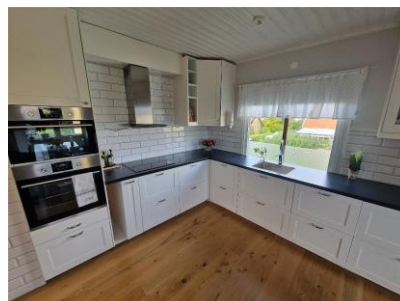
Avloppsslang till diskmaskinen är ej förankrad enligt monteringsanvisning.

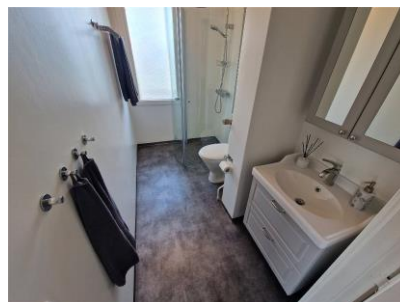
Rör genomföring finns i golv till element, wc-stol samt under tvättställ, vid tiden för renovering var detta inte enligt gällande branschregler.

Rör genomföringar i golvet medför en ökad risk för att vatten tränger ner i omkringliggande konstruktioner och orsakar fuktskador.

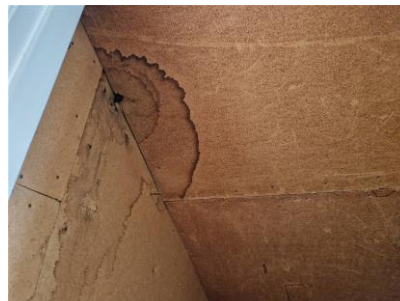
Fuktfläck finns i taket innanför dörren i snedvind närmast tv-rum. Har sett likadan ut flera år och fanns noterad i tidigare besiktningsprotokoll från 2019.

Ingen indikation av fukt vid besiktningstillfället.

Även mindre fuktrosor runt avluftningen enligt förväntan i den andra snedvinden mot framsida.

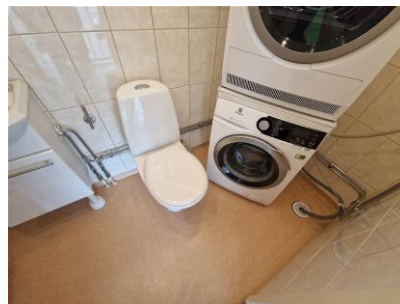
Rörgenomföring finns i golv till element samt under handfat.

Rörgenomföringar i golvet medför en ökad risk för att vatten tränger ner i omkringliggande konstruktioner och orsakar fuktskador.

Golvbrunnen placerad för nära vägg. Jag bedömer ändå att man kunnat montera klämringen och ansluta plastmattan korrekt i brunnen.
