Ekeby 3:178

Majvägen 32

Uppdragsnummer	A26495
Besiktningsdatum	2023-09-28
Besiktningföretag	OBM Byggnadsmiljö AB
Besiktningförrättare	Connie Åkerlund
Närvarande	Säljare
Giltig till och med	2024-09-28

Byggnadsbeskrivning
Enplanshus med källare

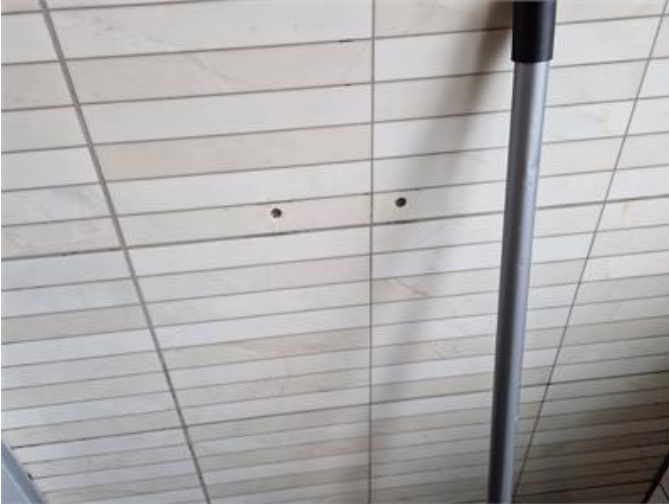
Dusch/Wc:
Tätade skruvhål och sprickor i kakel förekommer i duschzon.

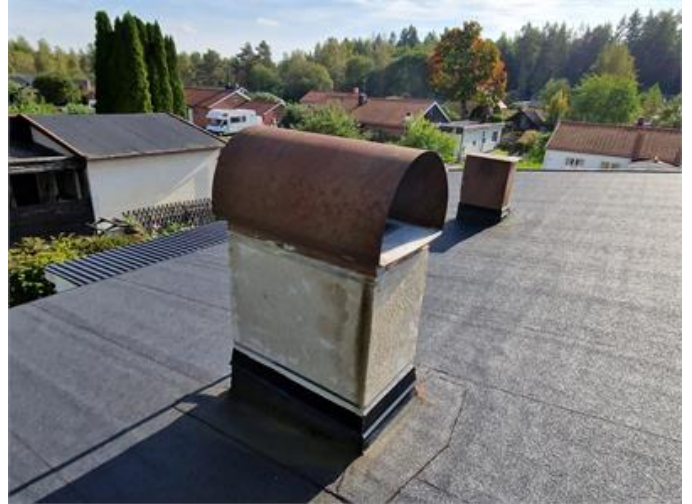
Tak:
Rostangrepp på skorstenshuv.

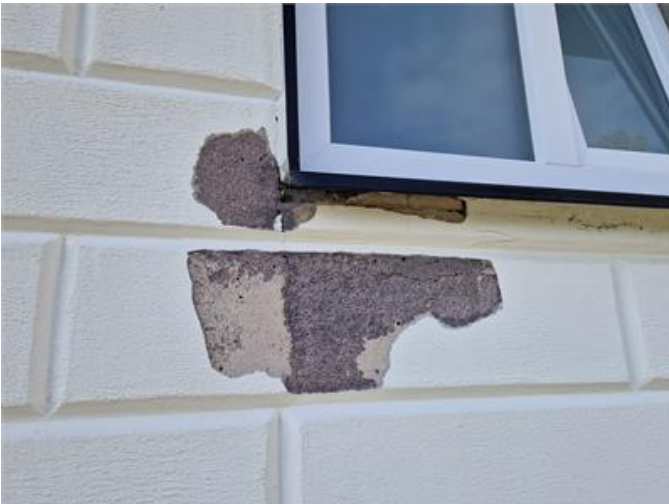
Fasad och Sockel:
Skador förekommer i fasadsten.
