**Fastighetsuppgifter**

Gössby 2:11

Hallekullen 102

| Besiktningsdatum | 2023-09-28 |

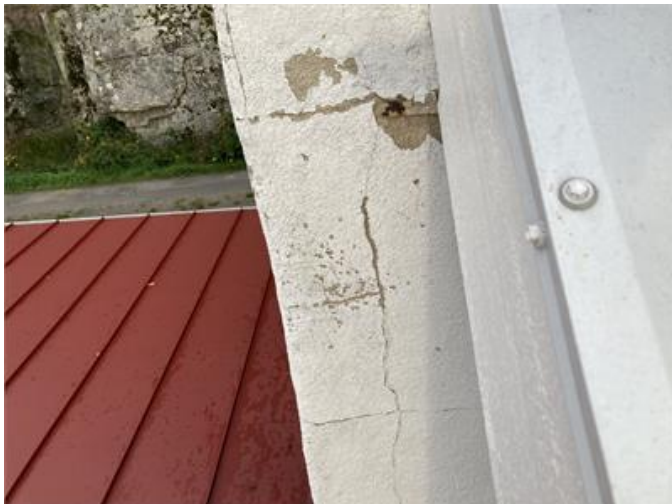
| Besiktningsresultat | | | | | |
|---|---|---|---|---|---|
| Skorsten | | X | | | Ytliga sprickor finns i puts på skorsten. Inplåtning mellan tak och skorsten är lös/har otätheter mot murstock. |

Skorsten: Ytliga sprickor finns i puts på skorsten. Inplåtning mellan tak och skorsten är lös/har otätheter mot murstock.

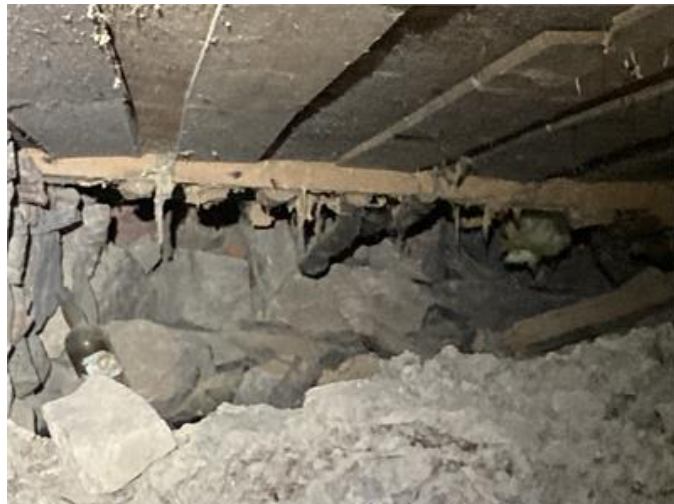
| Besiktningsresultat | | | | | |
|---|---|---|---|---|---|
| Kryppgrund/Grovkällare | | | X | | Kryppgrunder är generellt ansett som riskkonstruktion för fuktskador. Avvikande unken/mikrobiell lukt upplevdes och fuktvärden över gränsvärden uppmättes. Se vidare bilaga "Kontroll av valda konstruktioner". Se kommentar/riskanalys. |

Krypgrunder är generellt ansett som en riskkonstruktion för fuktskador. På grund av förhöjd fuktstatus, dels orsakad av fuktvandring från marken och dels orsakad av uteluft som släpps in i grunden (främst under den varma tiden av året), kan fuktskador/mikrobiell tillväxt med negativ inverkan på såväl byggnaden som inomhusmiljön uppstå i utrymmet och angränsande konstruktioner.

Krypgrund: Blindbottenbrädor/isolering saknas lokalt under hall vid trappa/trappförråd, mindre antal rötskadade brädor noterades här. Del av krypgrund är ej åtkomlig av utrymmesskäl.

Det rekommenderas att denna besiktning kompletteras med en fördjupad undersökning med viss friläggning för att utreda orsaken till samt omfattningen av de fuktrelaterade skadorna/bristerna. En sådan utredning resulterar oftast i ett åtgärdsförslag, vanligt är att installation av krypgrundsavfuktare (adsorptionsavfuktare) rekommenderas i kombination med eventuella andra åtgärder.

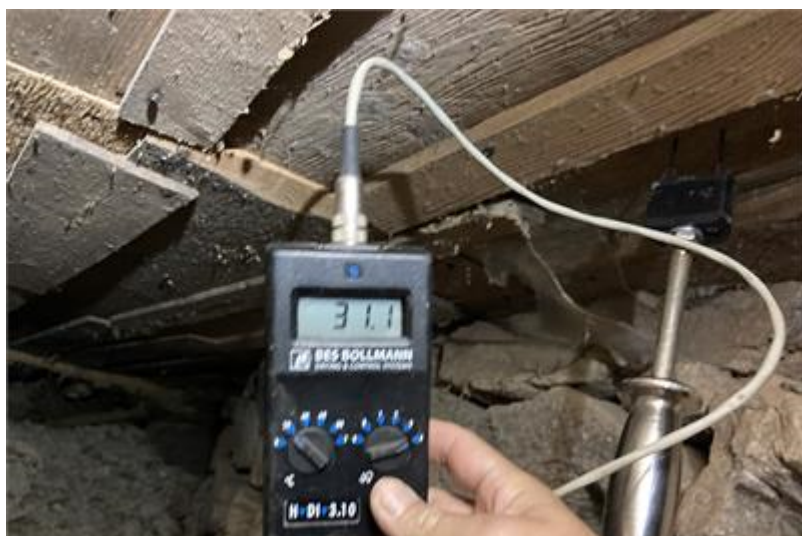
Avvikande unken/mikrobiell lukt upplevdes vid tillträde till utrymmet.  
Fuktiga partier noterades på marken.  
Blindbottenbrädor/isolering saknas lokalt under hall vid trappa/trappförråd, mindre antal rötskadade brädor noterades här.  
Rötskyddsbehandlat virke förekommer i konstruktionen i grovkällare (syll).  
Kontroll av konstruktionen utfördes genom stickprovsmässig fuktmätning i syll, bärlinor och golvreglar.  
Fuktvärden över gränsvärde för mikrobiell tillväxt uppmättes.  
Fuktkvoten i uppmättes till 25-27% lokalt över 28% i krypgrund.  
Fuktkvoten i uppmättes till 19% i syll i grovkällare.  
Risk för mikrobiell tillväxt föreligger vid en fuktkvot på 17%  
Risk för rötskador föreligger vid en fuktkvot på 28%

Del av krypgrund är ej åtkomlig av utrymmesskäl.

Krypgrunder är generellt ansett som en riskkonstruktion för fuktskador. På grund av förhöjd fuktstatus, dels orsakad av fuktvandring från marken och dels orsakad av uteluft som släpps in i grunden (främst under den varma tiden av året), kan fuktskador/mikrobiell tillväxt med negativ inverkan på såväl byggnaden som inomhusmiljön uppstå i utrymmet och angränsande konstruktioner.

Det rekommenderas att denna besiktning kompletteras med en fördjupad undersökning med viss friläggning för att utreda orsaken till samt omfattningen av de fuktrelaterade skadorna/bristerna.  
En sådan utredning resulterar oftast i ett åtgärdsförslag, vanligt är att installation av krypgrundsavfuktare (adsorptionsavfuktare) rekommenderas i kombination med eventuella andra åtgärder.
