# Besiktningsprotokoll

Anticimex Försäkringsbesiktning i samarbete med Fastighetsbyrån

| Fastighetsbeteckning:<br>Skagern 4 | |

| Besiktningsdatum:<br>2023-09-20 | Protokollnummer:<br>67856719 |

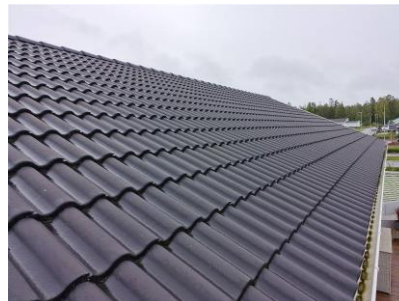
Inget att notera.

Taket är besiktigt från mark och från steg.

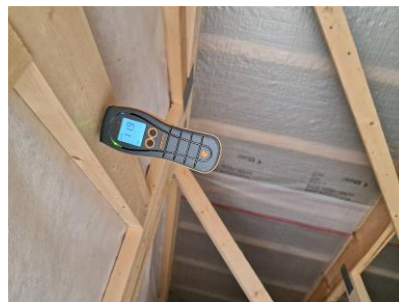
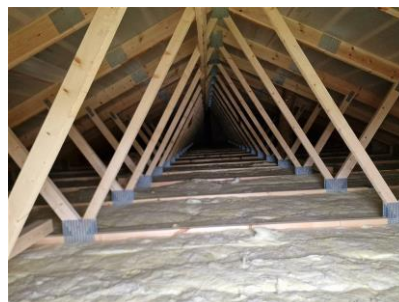
Vid kontroll av vinden uppmättes fuktvärden under kritisk fuktnivå för mikrobiell tillväxt och en normal lukt upplevdes.

Fuktkvoten i underlagstak/takbjälkar uppmättes till 12 %.  
Gränsvärde för mikrobiell tillväxt är 17 %.

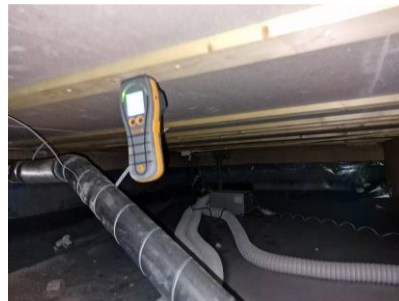
Krypgrund med installerad avfuktare.

I husets krypgrund finns en krypgrundsavfuktare installerad. Syftet med denna installation är att genom avfuktning hålla fuktigheten i krypgrunden på en så låg nivå att ingen tillväxt av mikroorganismer är möjlig. För att detta ska fungera är det viktigt att installationen servas årligen med bland annat filterbyte och kontroll av inställningar så att fuktigheten inte stiger.

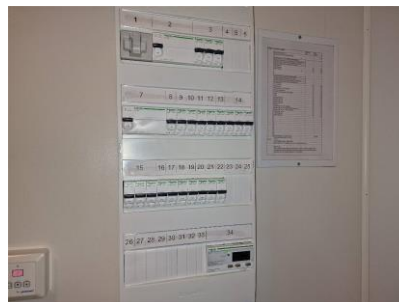
Jordfelsbrytare finns installerad vid el-centralen och gruppförteckning finns anslagen.

Funktionskontroll av jordade el-uttag är utan anmärkning.

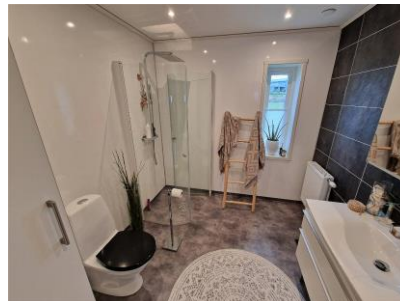
Inget att notera.

Fuktindikering utan anmärkning.

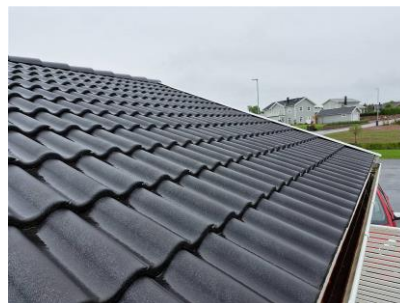
Inget att notera.

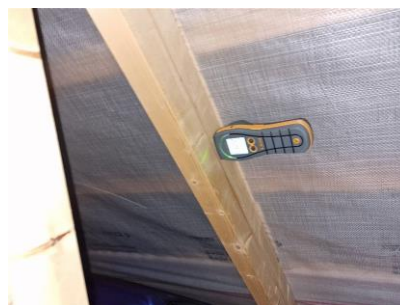
Vid kontroll av vinden uppmättes fuktvärden under kritisk fuktnivå för mikrobiell tillväxt och en normal lukt upplevdes.

Fuktkvoten i underlagstak/takbjälkar uppmättes till 12 %.  
Gränsvärde för mikrobiell tillväxt är 17 %.
