Östra Kumla 4:6

Djurstaberg 10

Uppdragsnummer	A25917
Besiktningsdatum	2023-08-21
Besiktningföretag	OBM Byggnadsmiljö AB
Besiktningförrättare	Connie Åkerlund
Närvarande	Säljare
Giltig till och med	2024-08-21

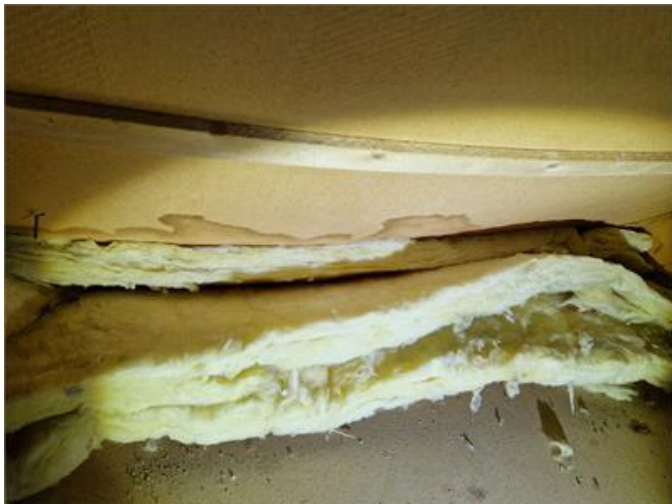
Sisovind:
Fuktfläckar noterades på masonitskiva i underlagstak

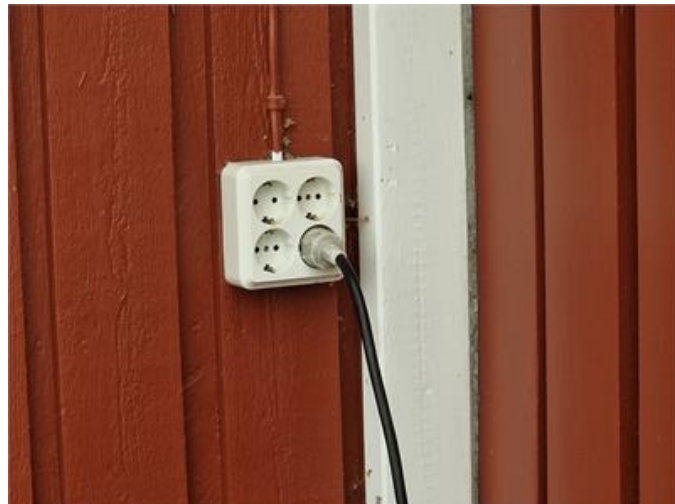
Fasad:
Eluttag på altan anses ej vara avsett för utomhusbruk.

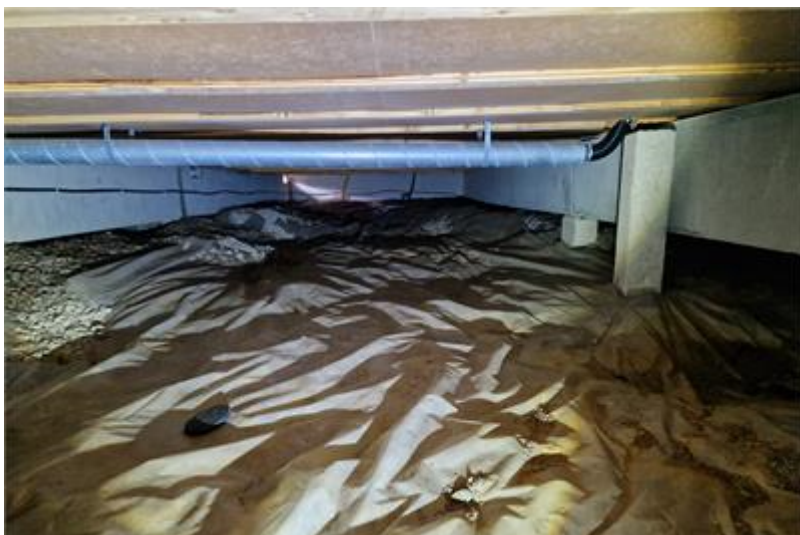
Byggnadsdel	Grundläggning
Konstruktionsdel	Krypgrund
Konstruktionsuppbyggnad	Bjälklag av träkonstruktion. Blindbotten av masonitskivor. Markbädden platstad.

Det kritiska gränsvärdet för mikrobiell tillväxt brukar anges till ca 15-17% fuktkvot (FK).

- FK i aktuell grund uppmättes till 21% i blindbotten.
- Mikrobiell påväxt förekommer på masonitskivor i blindbotten,

En vidare undersökning bör utföras för att konstatera orsaken till och omfattningen av detta samt för att ta fram ett åtgärdsförslag.
