Besiktningssprotokoll

Anticimex Försäkringsbesiktning i samarbete med Fastighetsbyrån

Fastighetsbeteckning: Hamburgsund 3:246	
Fastighetsadress: Skäretvägen 42	
Postnummer: 457 45	Ort: Hamburgsund

Besiktningdatum: 2023-10-02	Protokollnummer: 67864095
Temperatur: 15 °C	Väderlek: Halvklart
Tekniker: Mikael Hoffner	
E-post: mikael.hoffner@anticimex.se	
Kontor: Uddevalla	
Närvarande: Fastighetsägare

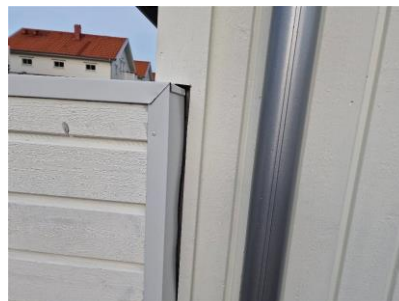
Utvändigt / Fasad

Skärmväggens infästning har släppt och otätheter förekommer i fasaden. Fastighetsägaren kommer att åtgärda detta innan försäljning.

Otätheterna innebär risk för fuktskador i bakomliggande konstruktioner.

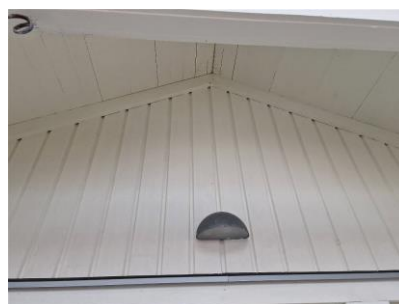
Utvändigt / Vind

Vindsutrymmet saknar lucka.

Vindsutrymmet har inte kunnat besiktas eftersom inspektionslucka saknas.

Vi rekommenderar en kompletterande besiktning när en inspektionslucka installerats.

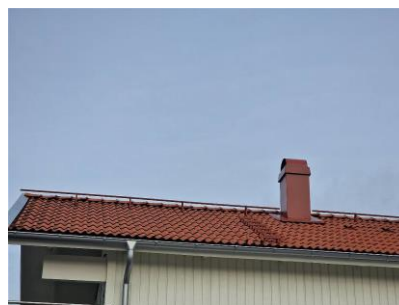
Utvändigt / Tak/Hängrännor

Tak/hängrännor har endast kontrollerats från markytan då stega saknades vid besiktningstillfället.

Inget att notera från markytan.

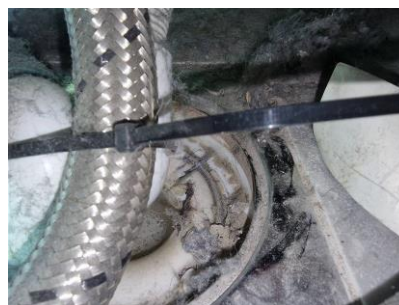
Entréplan / Tvättstuga

Tätskikt/klämring finns inte i golvbrunn.

När tätskikt saknas i golvbrunnen innebär det risk för fuktskador. Vatten kan tränga ner i omkringliggande konstruktioner med fuktrelaterade skador som följd.

Fuktindikering i utrymmet gav inga förhöjda fuktindikationer.

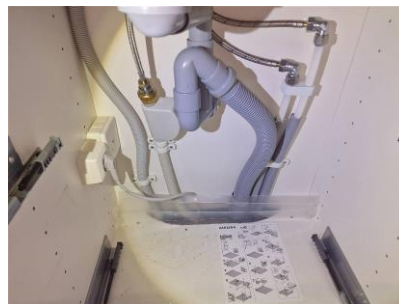
Entréplan / Kök

Fuktskydd under diskbänksskåp är inte tätt i bakkant.

Fuktindikering i utrymmet gav inga förhöjda fuktindikationer.

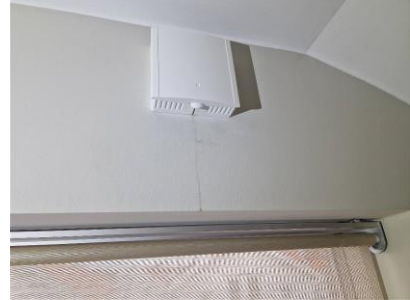
Övre plan / Sovrum 1

Rinnmärken finns på vägg under tilluftsdon.
Detta kan bero på att ventilen är monterad med bakfall.
