**Fastighetsuppgifter**

Ljungs-Kärr 1:94

Ängsullsvägen 4

| Uppdragsnummer | P3066 |

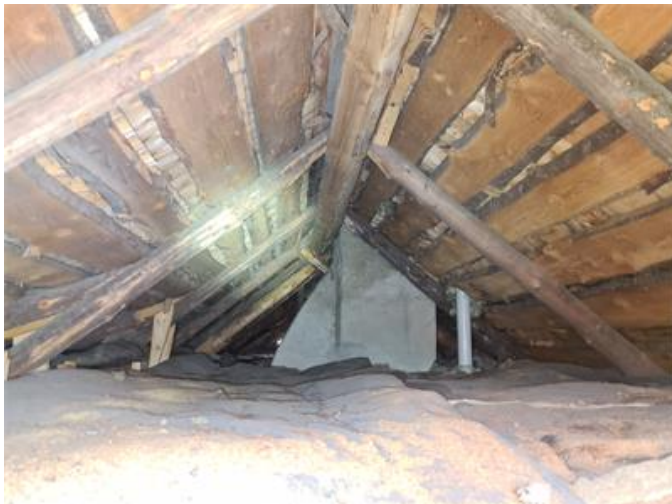
| Besiktningsresultat | | | | | |
|---|---|---|---|---|---|
| Nockvind | | x | | | Äldre takkonstruktion av timmer och plank, se bild.<br>Enbart besiktat från luckan, landgång finns ej. |

Nockvind, översiktsbild från luckan.

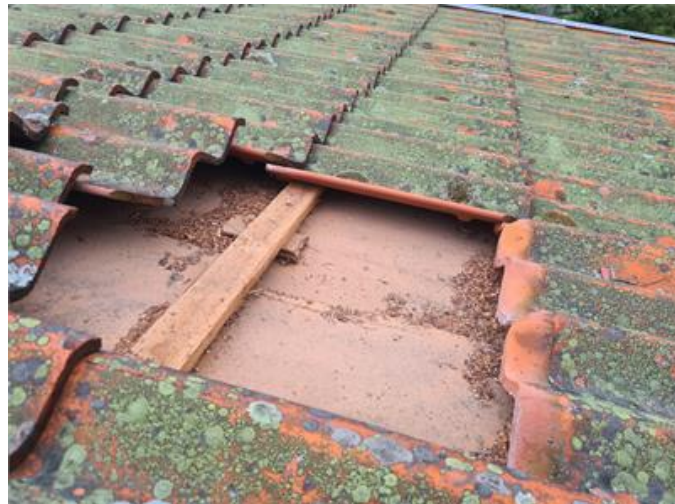
Tak, underlagstak av träfiberskivor.

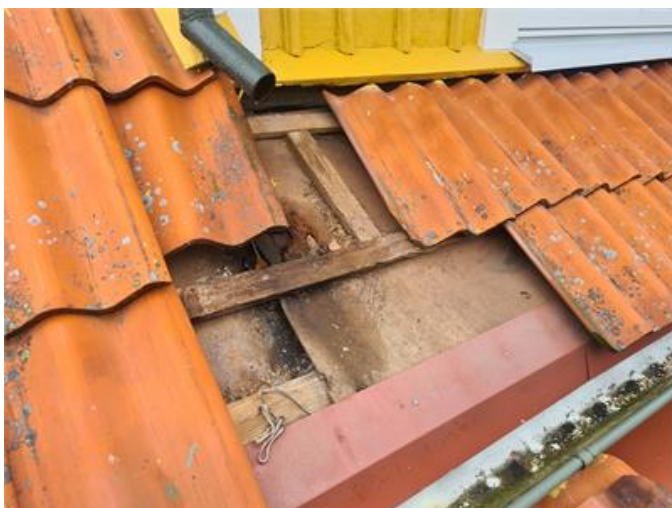
| Besiktningsresultat | | | | | |
|---|---|---|---|---|---|
| Tak Pannor | | | x | | Exakt ålder på taket oklart, möjligen 20-30år.<br>Konstruktionen är av typen med underlagstak av täfiberskivor ovan takspån och plank.<br>Lokala brister/fuktskador noterades, bl.a. där dagvattnet mynnar ut på takpannorna samt glipa mellan vattplåt och pannor vid taklyft entresidan.<br>Kontakta snickare för vidare kontroll och åtgärd, se bilder.<br>Taket besiktat från takstegen, hela taket ej åtkomligt för kontroll på ett säkert sätt. |

När det finns otätheter i den yttre taktäckningen innebär det risk för att vatten kan tränga in och orsaka fuktrelaterade skador i underliggande konstruktion.

Tak, fuktskada nedan taklyft framsida.

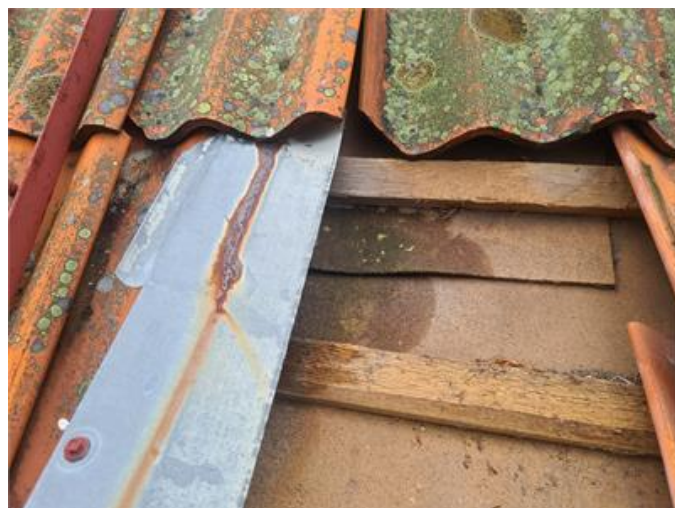
Tak, fuktskada vid vattplåt taklyft framsida.

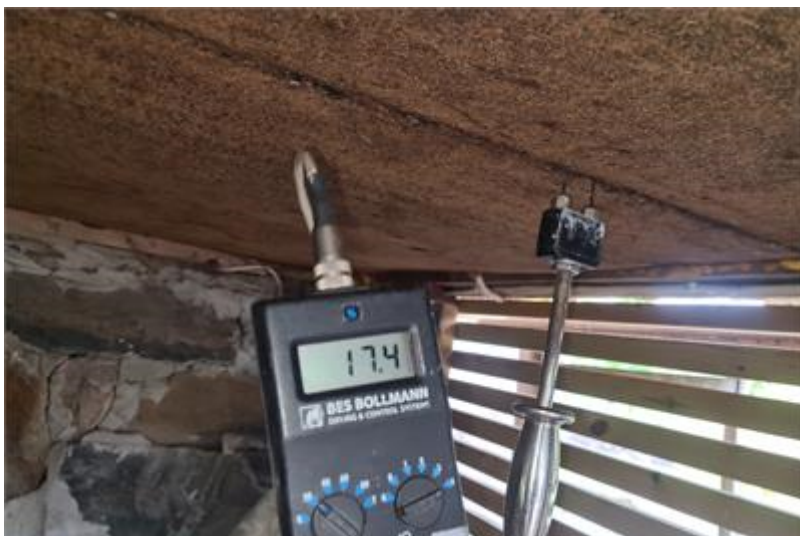
Kontroll av konstruktionen utfördes genom stickprovsmässig fuktmätning i golvreglar. Fuktvärden i nivå med gränsvärde för mikrobiell tillväxt uppmättes.

Fuktkvoten i uppmättes till 17-18%.

Risk för mikrobiell tillväxt föreligger vid en fuktkvot på 17%.

Plintgrunder är generellt ansett som en riskkonstruktion för fuktskador då utomhusmiljö råder. Träbjälklaget riskerar på grund av naturlig fuktpåverkan att drabbas av fuktskador/mikrobiell tillväxt med negativ inverkan på såväl byggnaden som inomhusmiljön. Det är av erfarenhet gynnsamt att säkerställa en god ventilation under byggnaden, man bör inte sätta för grundläggningen med skivor.
