# Besiktning

Ombesiktning

Fastighetsbeteckning: Trusta 1:11	
Fastighetsadress: Norderön 556	
Postnummer: 832 93	Ort: Frösön

Besiktningdatum: 2023-10-02	Protokollnummer: 67872320
Temperatur: 7 °C	Väderlek: Mulet
Tekniker: Adam Nilsson	
E-post: adam.nilsson@Anticimex.se	
Kontor: Sundsvall	
Närvarande: Lars-Erik Nilsson

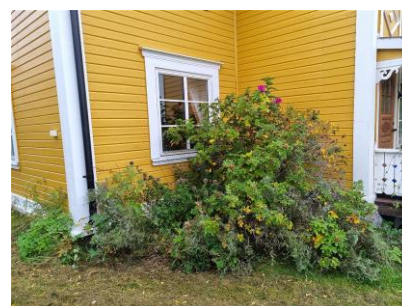
Växter finns i anslutning till byggnaden.

När det finns rabatter och växter nära byggnaden finns risk att fukt stannar kvar i väggarna. Detta kan i sin tur orsaka invändiga fuktskador. Växternas rötter kan också skada grundmuren och sätta dräneringsledningen ur funktion.

Området närmast huset rekommenderas att vara fritt från växtlighet.

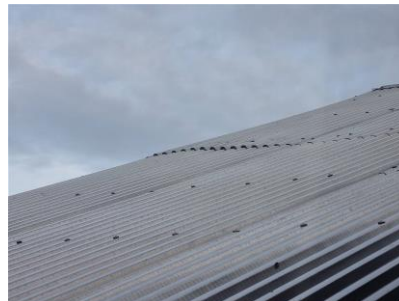
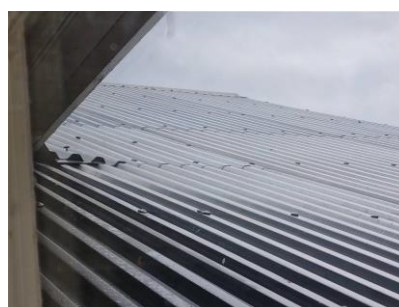
Yttertaket är äldre.

Kragplåt saknas runt skorsten.  
Takplåtsinfästningar av klockspik släpper.  
Otätheter förekommer mellan plåtskarvar/ överlapp.

Takplåt, plåtdetaljer och underlagstak har enligt vår bedömning en begränsad livslängd. Eftersom husets taktäckning är äldre samt övrigt noterat ovan har det ett minskat motstånd mot vatteninträning. Detta i sin tur kan leda till fuktskador på träläkt och vidare ner i underliggande konstruktioner.

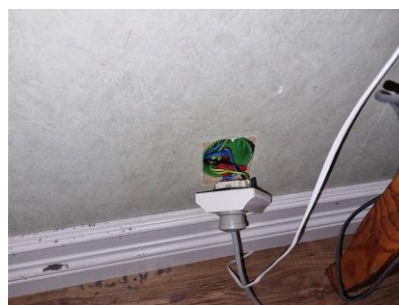
Elinstallationer i utrymmet har enligt vår bedömning uppenbara brister.

Risk finns för beröring av spänningssatta delar.

Kontakta en elektriker för kontroll och åtgärd.

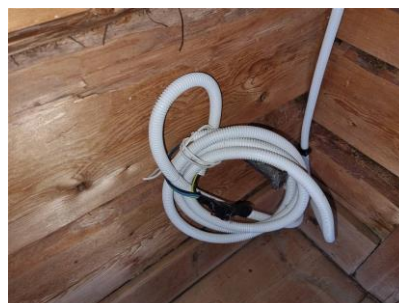
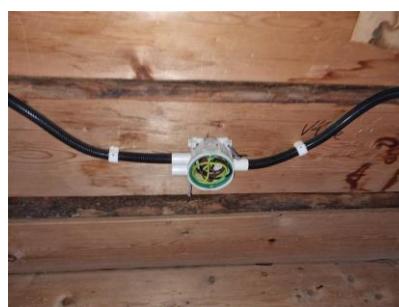
Elinstallationen har enligt vår bedömning uppenbara brister.

Bristfälligt skarvade elledningar.  
Doslock saknas på kopplingsdosor.

Elinstallationen är en säkerhetsrisk. Observera att besiktning av bostadens elsystem inte har ingått i uppdraget.

Kontakta en elektriker för kontroll och åtgärd.

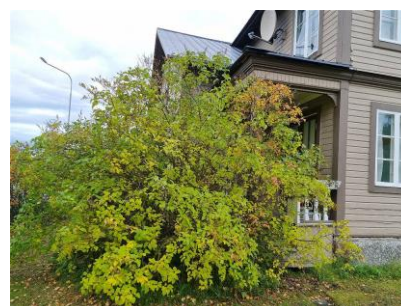
Växter finns i anslutning till byggnaden.

När det finns rabatter och växter nära byggnaden finns risk att fukt stannar kvar i väggarna. Detta kan i sin tur orsaka invändiga fuktskador. Växternas rötter kan också skada grundmuren och sätta dräneringsledningen ur funktion.

Området närmast huset rekommenderas att vara fritt från växtlighet.

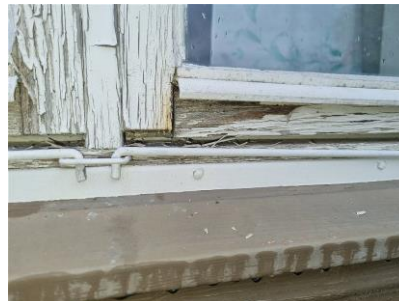
Mindre rötskador finns i fönster.

Dessa bedöms dock inte ha lett till bakomliggande skador.

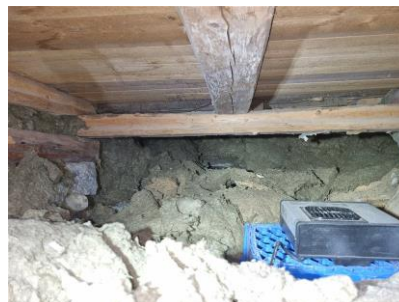
Vid kontroll av konstruktionen uppmättes fuktvärden över kritisk fuktnivå för mikrobiell tillväxt.

Endast mindre del lokalt i anslutning till lucka gick att kontrollera, i övrigt ligger isolering för passager och över mark.

Uteluftsventilerade grunder med bjälklag av organiskt material har ofta fuktskador på grund av naturlig fuktpåverkan. Detta kan resultera i mikrobiella skador.

Fuktkvoten uppmättes till 19 % i utrymme i direkt anslutning till lucka.

Vi rekommenderar en fördjupad undersökning för att bedöma orsak och omfattning, i samband med denna rekommenderas en kompletterande besiktning av resterande delar av grunden.
