Besiktningssprotokoll

Anticimex Försäkringsbesiktning i samarbete med Fastighetsbyrån

Fastighetsbeteckning: Berglärkan 10	
Fastighetsadress: Ringvägen 67	
Postnummer: 641 35	Ort: Katrineholm

Besiktningdatum: 2023-09-29	Protokollnummer: 67882080
Temperatur: 16 °C	Väderlek: Mulet
Tekniker: Marcus Axinge	
E-post: marcus.axinge@anticimex.se	
Kontor: Eskilstuna	
Närvarande: Björn William Kenny Jordahl / Fastighetsägare

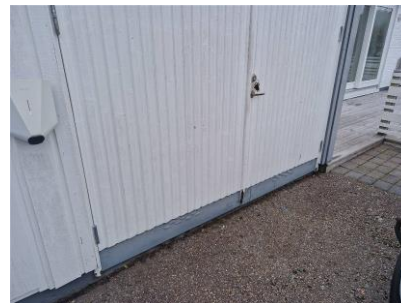
Utvändigt / Dörrar

Dörr är i behov av målning/underhåll.

Dörrar där målningsbehov finns riskerar att få fukt- och rötskador på grund av sämre vattenavvisande förmåga.

För att öka livslängden på dörr rekommenderas målning och underhåll.

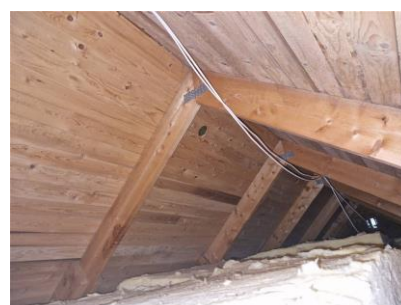
Utvändigt / Vind

Vid kontroll av vinden uppmättes fuktvärden under kritisk fuktnivå för mikrobiell tillväxt och en normal lukt upplevdes.
- Den mikrobiella påväxt som förekommer är äldre.

Fuktkvoten i underlagstak/takbjälkar uppmättes till 9 %.

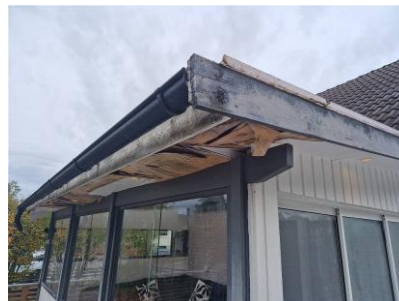
Utvändigt / Uterum

Enstaka panelbrädor har mindre rötskador. Fasadpanelen är i behov av målning/underhåll.

Fasadbeklädnad och träkonstruktioner där målningsbehov finns riskerar att få fukt- och rötskador på grund av sämre vattenavvisande förmåga. För att öka livslängden på fasadbeklädnaden rekommenderas målning och underhåll. I samband med ommålning rekommenderas att de rötskadade panelbrädorna byts ut.

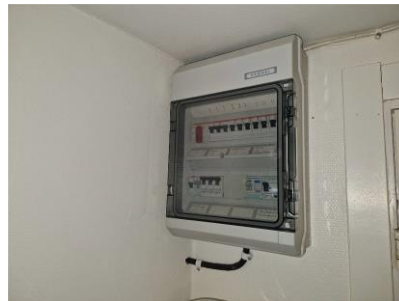
Entréplan / Tvättstuga

- ✓ Jordfelsbrytare finns installerad vid el-centralen till el golvvärmen.,

- ✓ Normala fuktvärden indikerades mot klinker/kakel.

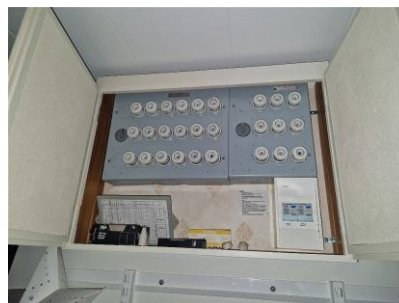
Entréplan / Hall

- ✓ Jordfelsbrytare finns installerad till golvvärme hall och vardagsrum vid el-centralen, gruppförteckning noteras.

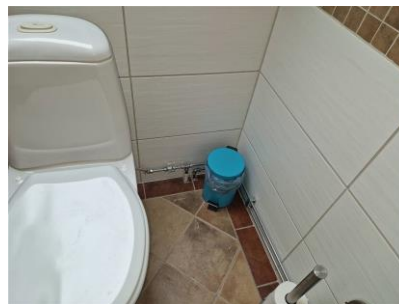
Övre plan / Dusch/Toalett

Våtutrymmet har äldre yt-/tätskikt.
- Rörgenomföring finns i golv.
- Golvbrunn är inte centrerad med golvbrunnssil. (Tätskikt är rätt monterat)

Eftersom funktionen, som innebär att ytskiktet/tätskiktet ska vara vattentätt, kan vara nedsatt finns en ökad risk att vatten tränger igenom ytskiktet/tätskiktet med vattenskador i omkringliggande konstruktioner som följd.
