# Besiktningsprotokoll

Anticimex Försäkringsbesiktning i samarbete med Fastighetsbyrån

| Fastighetsadress:<br>Ramsågsvägen 14 | |

| Besiktningsdatum:<br>2023-09-28 | Protokollnummer:<br>67849573 |

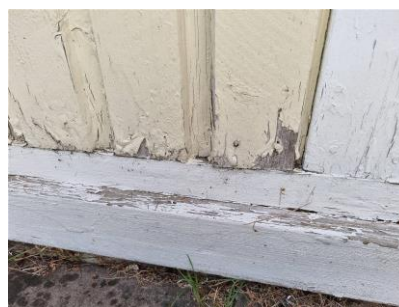
- Fasadpanelen och fönster är i behov av målning/underhåll, lite rötskador förekommer i panelen.

Fasadbeklädnad och träkonstruktioner där målningsbehov finns riskerar att få mer fukt- och rötskador på grund av sämre vattenavvisande förmåga. För att öka livslängden på fasadbeklädnaden och fönster rekommenderas målning och underhåll samt byte av rötskadade trädetaljer.

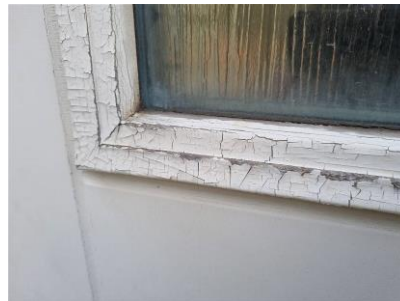
- Sidodörren är i behov av underhåll. (Mindre färgsläpp förekommer på altandörr som är placerad under tak).

Dörrar där underhållsbehov finns riskerar att få fukt- och rötskador på grund av sämre vattenavvisande förmåga.

För att öka livslängden på dörren rekommenderas målning och underhåll.

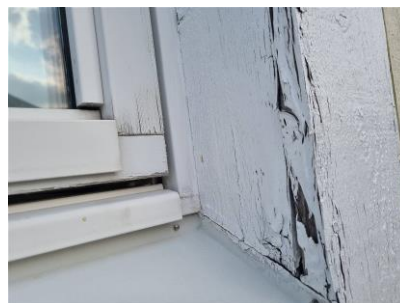
- Några fönster är i behov av målning/underhåll.

Fönsterbågar och fönsterkarmar där målningsbehov finns riskerar att få fukt- och rötskador på grund av sämre vattenavvisande förmåga.

För att öka livslängden på fönster rekommenderas målning och underhåll där behov finns.

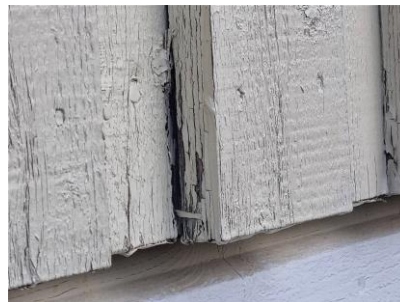
- Delar av fasadpanelen är i behov av målning/underhåll. (Främst mot framsidan samt övre del vid högra gaveln).

Fasadbeklädnad och träkonstruktioner där målningsbehov finns riskerar att få fukt- och rötskador på grund av sämre vattenavvisande förmåga. För att öka livslängden på fasadbeklädnaden rekommenderas målning och underhåll där behov finns.

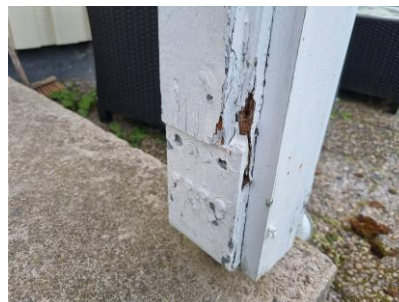
- Rötskador finns i bärande pelare vid farstukvist med risk för att bärigheten försämras.

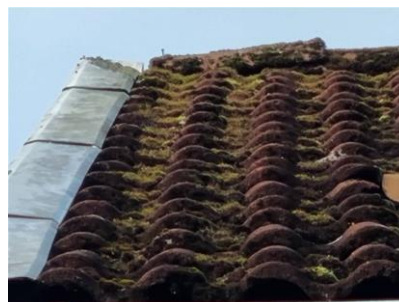
- Mosspåväxt finns på takpannor.

Mossa som växer på taket kan leda till att taktäckningen har ett minskat motstånd mot vatteninträngning. Detta i sin tur kan leda till fuktskador på träläkt och takkonstruktionen vilket kan resultera i mikrobiella skador (angrepp av mikroorganismer).

För att öka livslängden på taket rekommenderas att mossan tas bort från takpannorna.

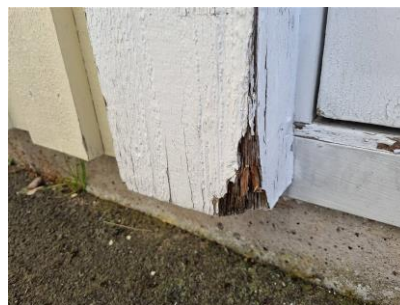
- Delar av fasaden, dörrar samt fönster vid förråd mot baksidan är i behov av målning/underhåll. Några trädetaljer är rötskadade och behöver bytas.

Fasadbeklädnad och träkonstruktioner där målningsbehov finns riskerar att få mer fukt- och rötskador på grund av sämre vattenavvisande förmåga. För att öka livslängden på fasadbeklädnaden rekommenderas målning och underhåll där behov finns.

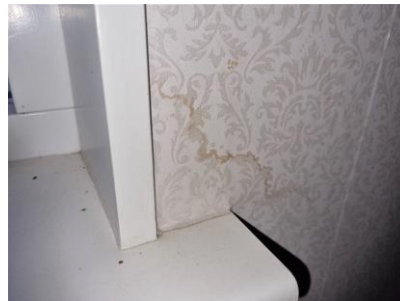
Fuktfleck noterades på vägg vid kabel från parabol, inga förhöjda fuktvärden uppmättes vid besiktningstillfället.

Upplysningar lämnades av fastighetsägare att fläcken har funnits där sedan länge och inte blivit större. Vid besiktningstillfället fanns ett altantak monterat över genomföringen på utsidan, rekommenderat att tätta genomföringen i förebyggande syfte.

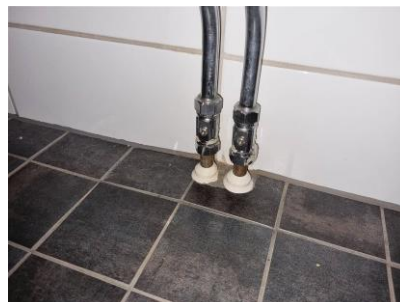
- Rörgenomföringar finns i golv.

Rörgenomföringar i golvet medför en ökad risk för att vatten tränger ner i omkringliggande konstruktioner och orsakar fuktskador.
