# Besiktningsprotokoll

Anticimex Försäkringsbesiktning i samarbete med Fastighetsbyrån

| Fastighetsadress:<br>Järbovägen 997 | |

| Besiktningsdatum:<br>2023-10-04 | Protokollnummer:<br>67879420 |

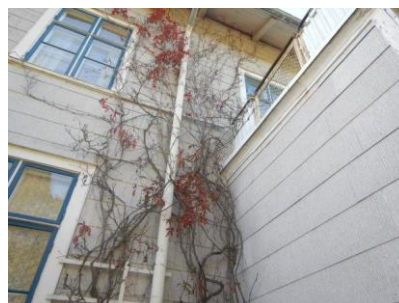
#### Utvändigt / Sockel

Växter finns i anslutning till grundmur.

När det finns rabatter och växter nära grundmuren finns risk att fukt stannar kvar i väggarna. Detta kan i sin tur orsaka invändiga fuktskador. Växternas rötter kan också skada grundmuren och sätta dräneringsledningen ur funktion.

Området närmast huset rekommenderas att vara fritt från växtlighet.

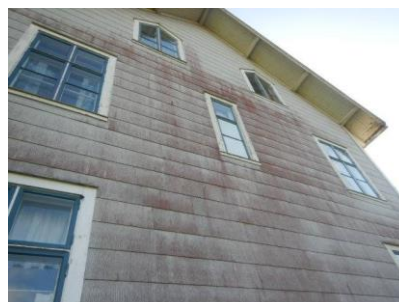
#### Utvändigt / Fasad

Missfärgningar/algpåväxt finns på skuggsida.  
Vanligt underhållsbehov, tvättning.

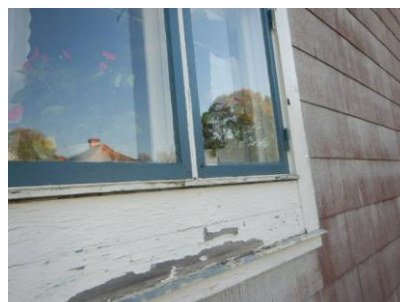
### Utvändigt / Fönster

Vanligt underhållsbehov på fönster, kittning och målning.

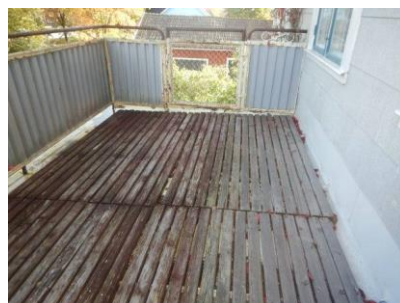
### Utvändigt / Balkong

Vanligt underhållsbehov, målning.

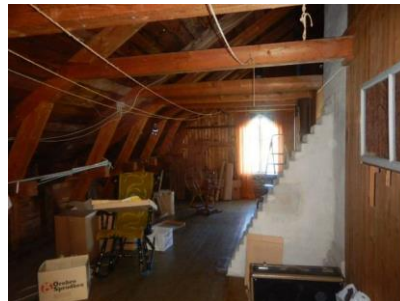
### Utvändigt / Vind

Underlagstaket har fuktfläckar på många platser men vid skorsten och gavel i sidovind noterades förhöjda fuktvärden som är tecken på läckage.

En fördjupad undersökning rekommenderas för att bedöma orsak och omfattning.

Kontakta takläggare för kontroll av taket.

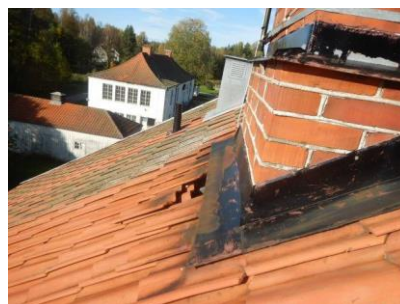
### Utvändigt / Tak

Taket är fuktskadat.

Den förhöjda fuktvärden som uppmättes är ett tecken på en pågående fuktskada.

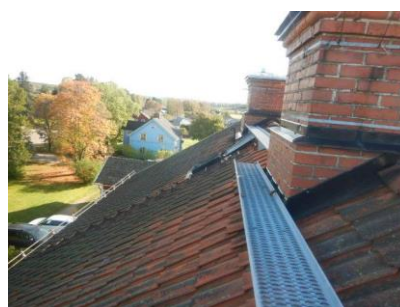
Yttertaket är äldre.

Takpannor, plåtdetaljer och underlagspapp har enligt vår bedömning en begränsad livslängd. Eftersom husets taktäckning är äldre har det ett minskat motstånd mot vatteninträngning. Detta i sin tur kan leda till fuktskador på träläkt och vidare ner i underliggande konstruktioner.

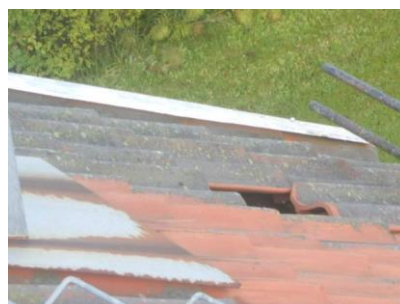
På vinden noterades ett par fuktfläckar som visade förhöjda fuktvärden och på taket hade flertal takpannor åkt ur läge vilket kan vara orsaken till de förhöjda fuktvärdena.

Takpannor har åkt ur läge på flera platser.

Rekommenderar att rätta till takpannorna och ha vinden under uppsikt för att upptäcka läckage i tid.

Då det troligen är orsak till fuktfläckar på underlagstak måste takpannor läggas rätt.

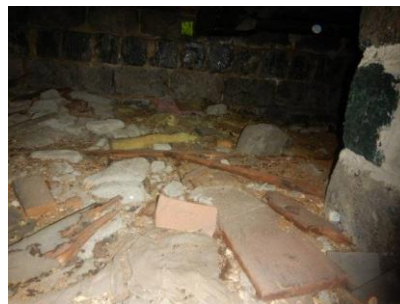
### Utvändigt / Krypgrund

Organiskt material finns i utrymmet.

När man har organiskt material i en fuktig miljö finns en ökad risk för mikrobiell tillväxt (angrepp av mikroorganismer). Detta kan i sin tur leda till att mikrobiell lukt sprids till boendemiljön.

Ventilgaller saknas.

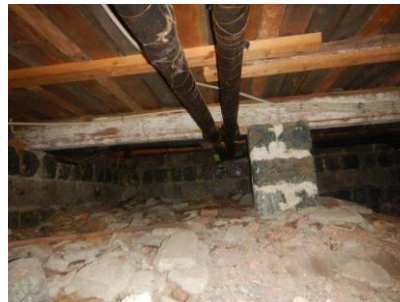
Vid kontroll av konstruktionen i krypgrund uppmättes fuktvärden under kritisk fuktnivå för mikrobiell tillväxt och normal lukt upplevdes.

Golvbjälklaget ovan den uteluftsventilerade krypgrunden riskerar att drabbas av fuktskador på grund av naturlig fuktpåverkan. Detta kan i sin tur leda till mikrobiella skador (angrepp av mikroorganismer) som kan leda till att mikrobiell lukt sprids till boendemiljön.

Fuktkvoten uppmättes till 12 %.

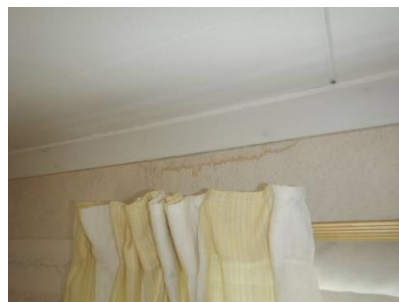
### Entréplan / Tv-rum

Fuktfleck noterades ovanför fönster.  
Inga förhöjda fuktindikationer uppmättes vid besiktningen.

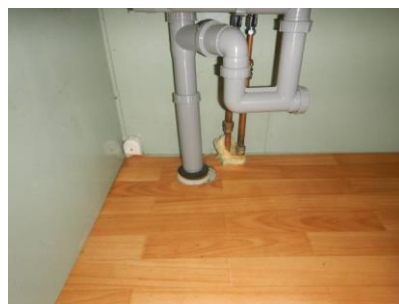
### Entréplan / Kök

Fuktskydd saknas i diskbänksskåp och under kylskåp.

Utan fuktskydd är det svårt att upptäcka läckage från rörledningar. Vatten kan då tränga in i omkringliggande konstruktioner och orsaka fuktskador.

För att upptäcka eventuella läckage, installera ett fuktskydd.

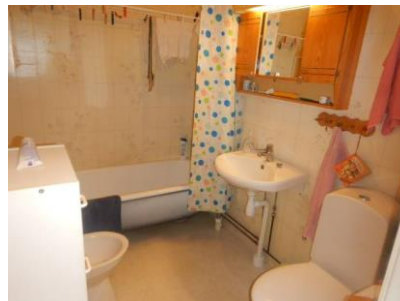
### Entréplan / Badrum/Wc

Våtutrymmet har äldre yt-/tätskikt.

Eftersom funktionen, som innebär att ytskiktet/tätskiktet ska vara vattentätt, kan vara nedsatt finns en ökad risk att vatten tränger igenom ytskiktet/tätskiktet med vattenskador i omkringliggande konstruktioner som följd.

Golvlut mot brunnen är bristfälligt.

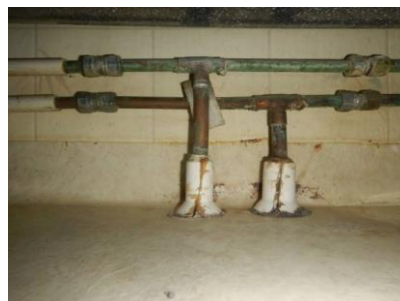
Rör genomföring finns i golv.

Rör genomföringar i golvet medför en ökad risk för att vatten tränger ner i omkringliggande konstruktioner och orsakar fuktskador. Vid uppbyggnaden av utrymmet var detta tillåtet och utförandet anses därför vara fackmässigt utfört. I dagens branschregler är detta inte längre tillåtet.

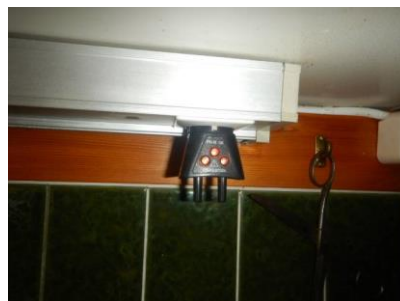
### Våning 2 / Kök

Funktionskontroll av jordade eluttag.

Vid stickprovskontroll av jordade eluttag i armatur vid diskbänk noterades felkoppling.

Kontakta en elektriker för kontroll och åtgärd.

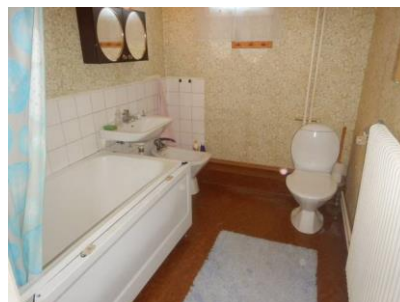
### Våning 2 / Badrum/Wc

Våtrummet har äldre yt-/tätskikt.

Utrymmet är äldre och har passerat tiden för sin tekniska livslängd.

Utrymmet kan användas som wc.

Renovering av utrymmet rekommenderas. Kontakta en behörig våtrumsentreprenör för en renovering. I samband med renoveringen bör omkringliggande konstruktioner kontrolleras för att upptäcka eventuella följskador.

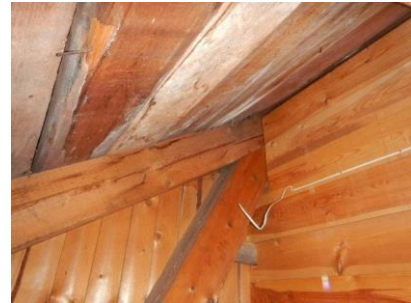
### Vindsvåning / Sidovind/förråd

Taket har fuktfläckar.

Vi rekommenderar en fördjupad undersökning för att bedöma orsak och omfattning.

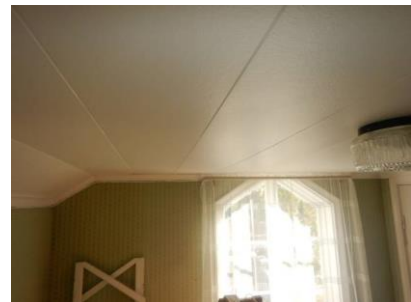
### Vindsvåning / Sovrum 2 med klädkammare

Svikt i innertak noterades.
