**Fastighetsuppgifter**

Brattefors 2:17

Sjustjärnarna 4

| Uppdragsnummer | R6076 |

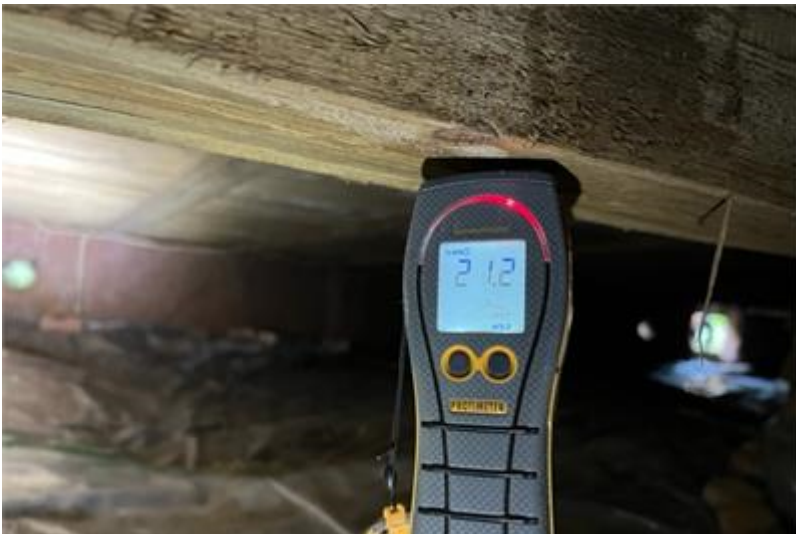
Fuktkvoten i bjälklagets undersida uppmättes till mellan 18-21% och mikrobiell påväxt noterades i begränsad omfattning. Det kritiska gränsvärdet för mikrobiell tillväxt brukar anges till ca 15-17% fuktkvot (FK). Lokala rötskador noterades och trossbotten saknades lokalt i hörn.

Rötskador och resultatet av mätningen visar att åtgärdsbehov föreligger. För att exakt fastställa vilka åtgärder som bör vidtagas krävs en mer omfattande undersökning.
