# Besiktningssprotokoll

Anticimex Försäkringsbesiktning i samarbete med Fastighetsbyrån

| Fastighetsadress:<br>Lökholmsvägen 27 | |

| Besiktningdatum:<br>2023-10-03 | Protokollnummer:<br>67877686 |

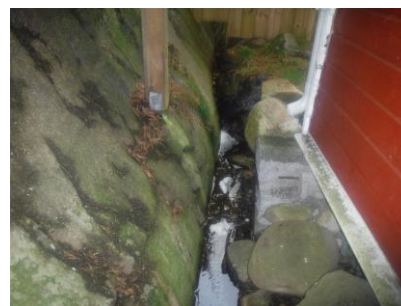
Huset är placerat nära berg som lutar mot byggnaden.

Detta medför en ökad fuktbelastning med risk för fuktrelaterade skador.

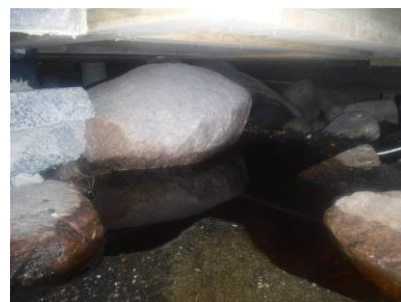
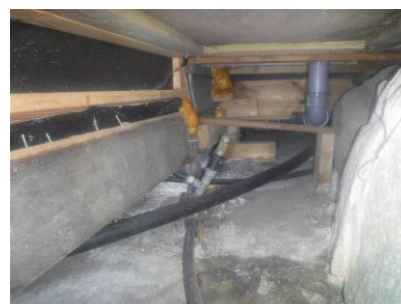
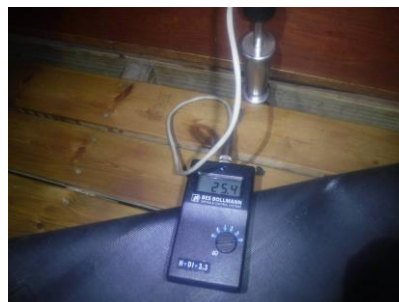
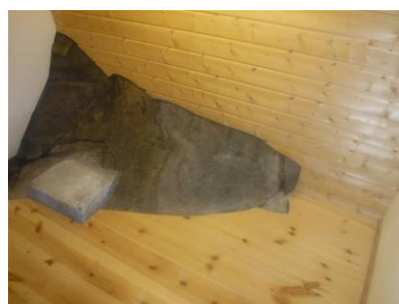
- Huset grundkonstruktion står på berg, större delen är inte besiktningsbar på grund av låg höjd.
- Delar av bjälklaget bedöms vara i direkt kontakt med markytan.
- Vatten rinner in under huset.
- Förhöjda fuktvärden uppmättes i bjälklagets underkant vid flertalet ställe.

Fuktkvoten uppmättes till 23-26% i bjälklagets underkant, risk för mikrobiell tillväxt föreligger om fuktkvoten överstiger 17%.

En fördjupad undersökning rekommenderas för att konstatera omfattning och lämplig åtgärd av ovannämnda brister.

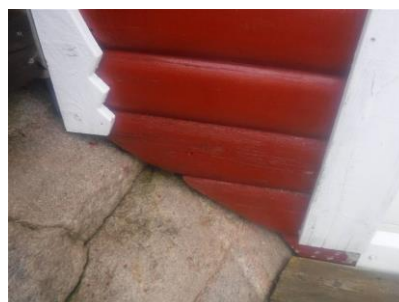
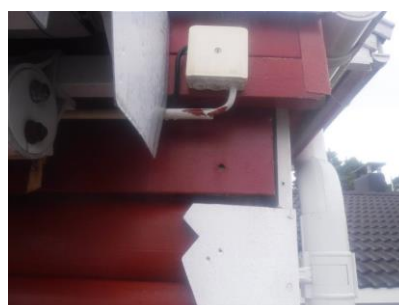
- Knutbrädans ändträ är inte skyddad.
- Fasadpanelen är placerad nära markytan.
- Panelen är lokalt i behov av underhåll.

Ovannämnda brister medför en risk att fuktrelaterade skador uppkommer.

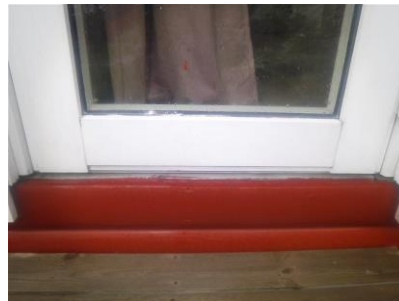
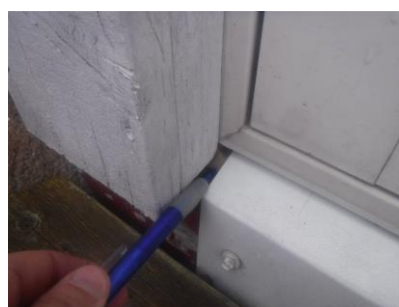
Tröskelbelck saknas under altandörr samt infästning av ett tröskelbelck är otät.

Risk finns att vatten tränger in med fuktskador som följd.

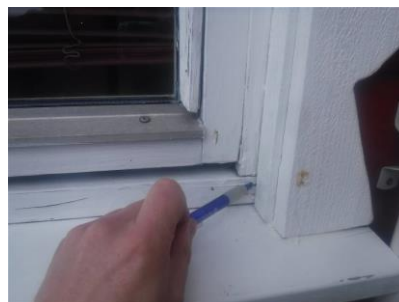
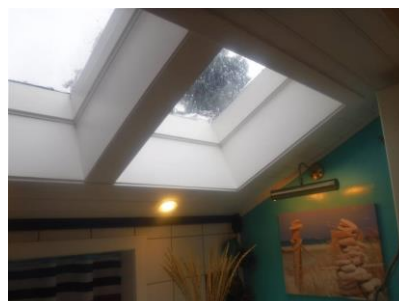
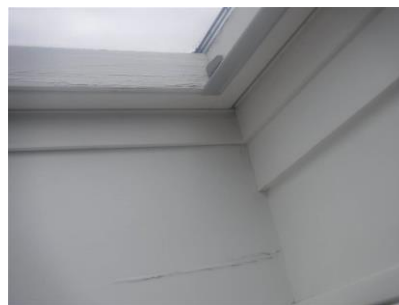
- Fönsterkarm är lokalt rötskadad.
- Tätningslist är ej tät vid takfönster och rinnmärken förekommer.
- Äldre isolerfönster, ett antal takfönster har anlöpt.

Det rekommenderas att en fackman kontaktas för omfattning och rätt åtgärd av ovannämnda brister.

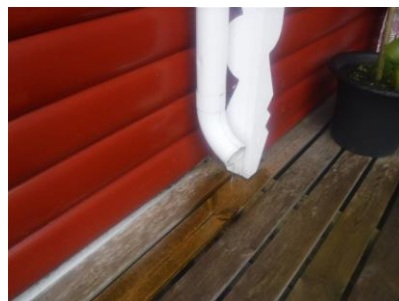
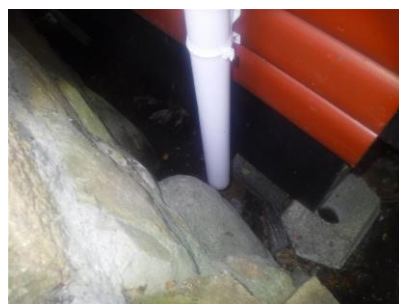
Stuprör avslutas intill huset.

Detta medför en ökad fuktbelastning med risk för fukt och rötskador.

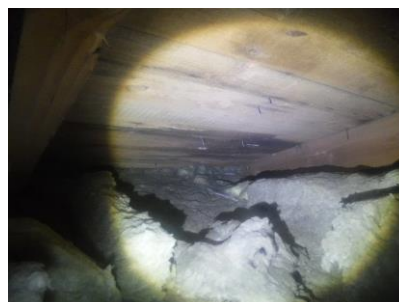
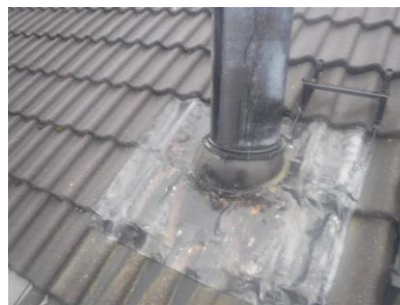
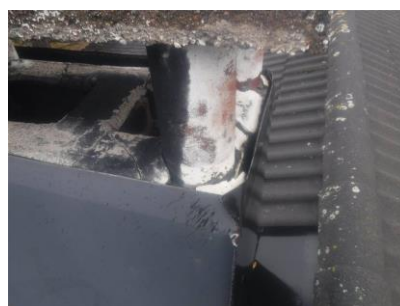
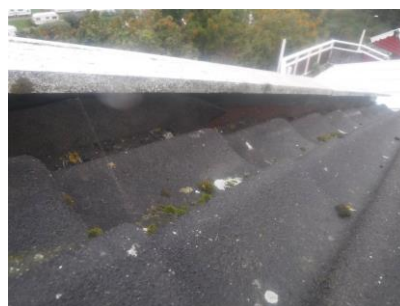
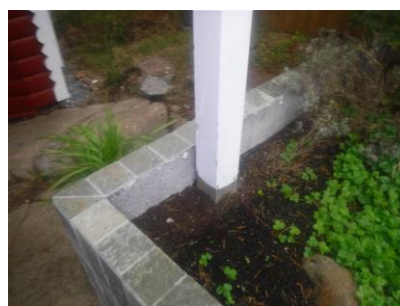
- Via vinden noterades fuktfläckar på underlagstaket.
- Bristfällig tätning runt rökkanal.
- Plåtinklädnad runt skorsten är utförd med risk att vatten tränger in.
- Stort utrymme mellan takpannor och vattbräda.
- Den yttre taktäckningen är äldre.
- Stolpe som bär upp takutsprång är placerad i jord.

För orsak, omfattning och lämplig åtgärd rekommenderas att en takläggare kontaktas.

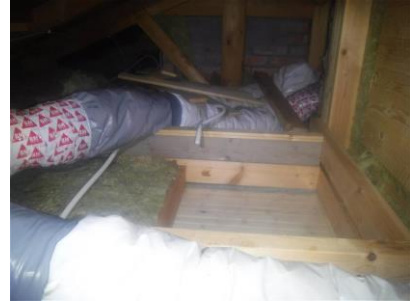
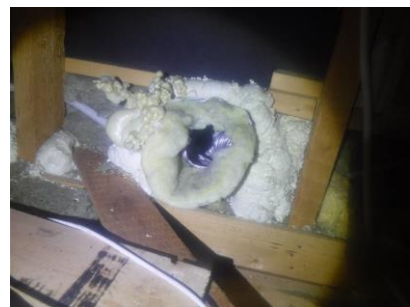
- Delar av vindsbjälklaget saknar isolering.
- En ventilationskanal avslutas i utrymmet.
- Delar av vinden gick inte att besikta på grund av låg höjd.

Det rekommenderas att en fackman kontaktas för kontroll och rätt åtgärd.

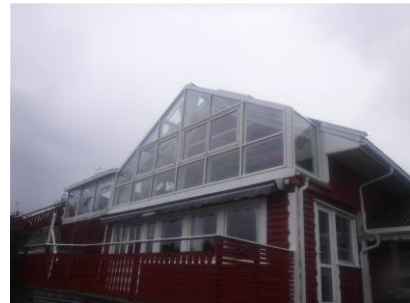
- Glaspartier och glastak ovan del av uterum är inte besiktat på grund av hög höjd.

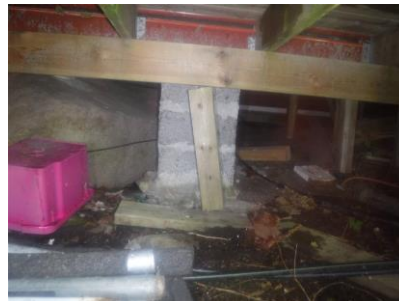
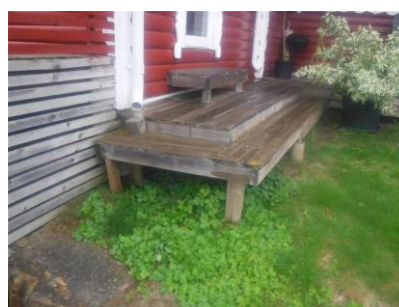
Del av altan lutar, stöttor lutar och är satta på en träregel som ligger direkt på markytan.

Om detta skall åtgärdas rekommenderas att en snickare kontaktas.

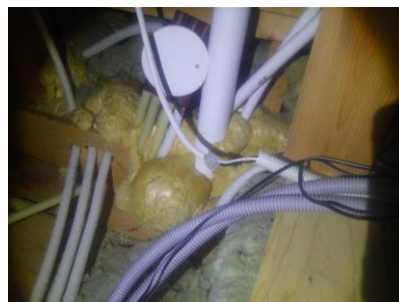
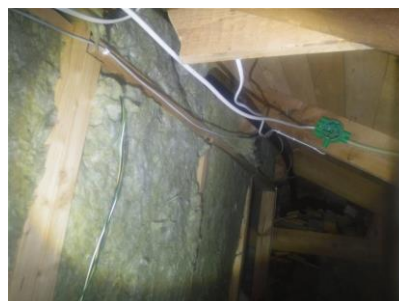
-Bristfälliga elinstallationer förekommer.

Det rekommenderas att en elektriker kontaktas för omfattning och rätt åtgärd.

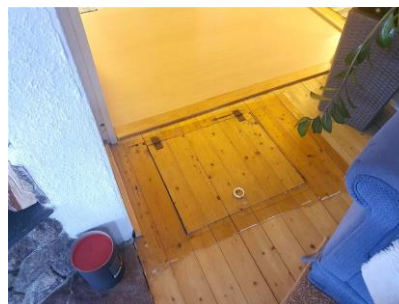
🔍 Det finns en lucka i golvet, rötskador finns i regelverk runt luckan. Fuktkvoten uppmättes till 24% i träregel, risk för mikrobiell tillväxt föreligger om fuktkvoten överstiger 17%.

För orsak och omfattning rekommenderas att en fördjupad undersökning utförs.

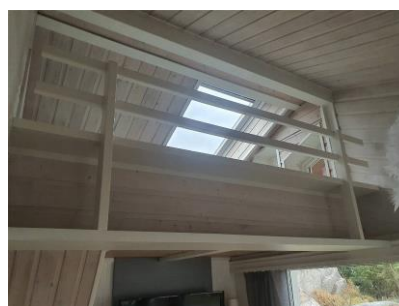
⚠️ Skyddsräcket är lågt med liggande ribbor.

Detta medför en risk för personskada.

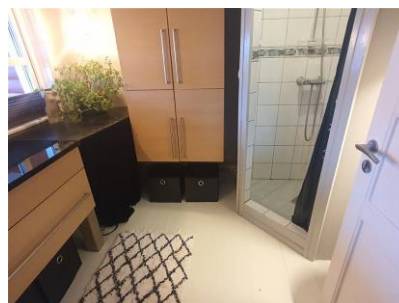
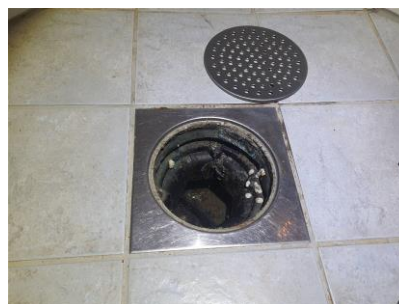
- Äldre golvbrunn med bristfälligt anslutet tätskikt.
- I golvbrunnen vid handfat finns inget anslutet tätskikt.
- För upplysning är vatten och avlopp ej inkopplat vid handfat.

Ovannämnda brister medför en risk för läckage och fuktskador. För att åtgärda detta kontaktas en våtrumsentreprenör.

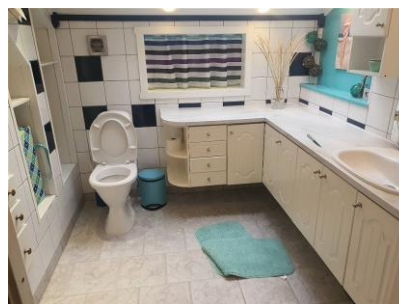
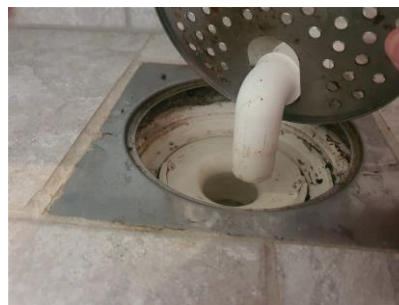
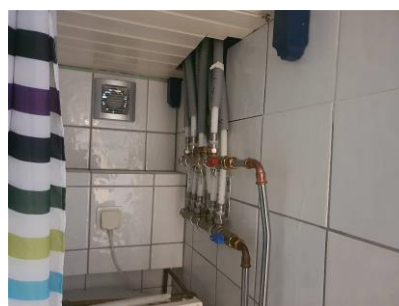
- Avlopp är anslutet till golvbrunn som saknar anslutning av tätskikt.
- Vattenrör är dragna genom vindsbjälklag.

Ovannämnda brister medför en risk för läckage och fuktskador.

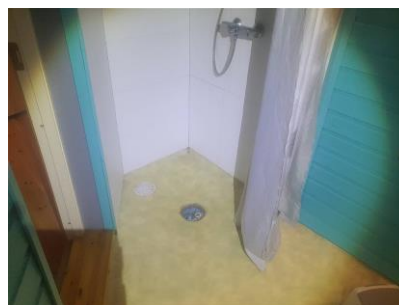
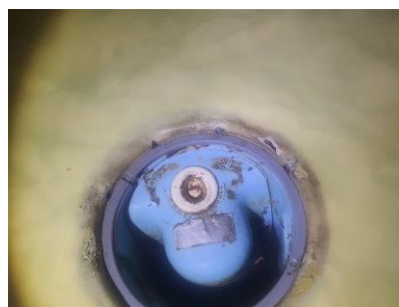
- Förhöjd fuktindikering på golvytan som även är formförändrad.
- Det är hål i golvmattan runt golvbrunnen.
- Golfbrunnen är av äldre standard.
- Våtrumsskivor är bristfälligt monterade med synliga skruv.

Vi rekommenderar en fördjupad undersökning via fackman för att bedöma skadans omfattning. Aktuellt försäkringsbolag för byggnaden bör även kontaktas för bedömning om skadan är ersättningsbar eller ej.

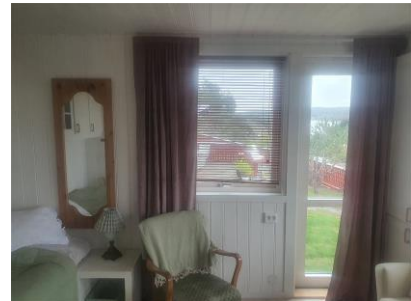
Fönster går inte att öppna.

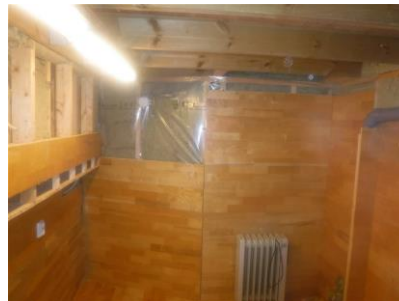
Förråd 2 är inte färdigställt.

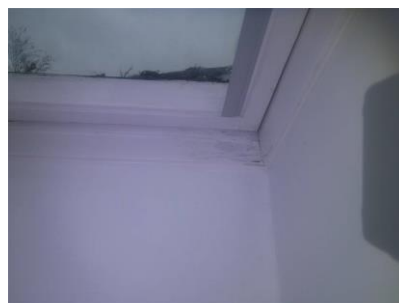
Spår av läckage eller kondens.

En vidare undersökning rekommenderas för orsak och omfattning.

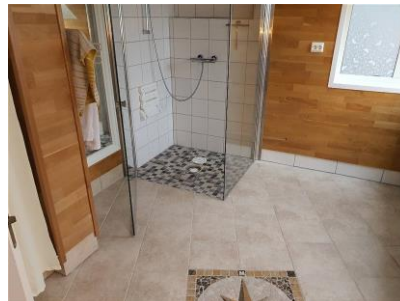
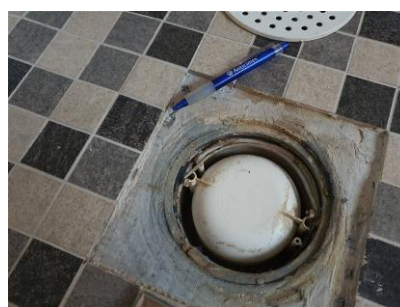
- Tätskiktet är skadat vid golvbrunnen.
- Tätskikt sticker ut under klämringen.
- Slukristen är ej fastsatt.
- Endast golvfall i duschzon.

Ovannämnda brister medför en risk för läckage och fuktskador. Det rekommenderas att en våtrumsentreprenör kontaktas för omfattning och lämplig åtgärd.
