Besiktningssprotokoll

Anticimex Försäkringsbesiktning i samarbete med Fastighetsbyrån

Fastighetsbeteckning: Arlöv 21:43	
Fastighetsadress: Skolgatan 24	
Postnummer: 232 31	Ort: Arlöv

Besiktningdatum: 2023-10-06	Protokollnummer: 67874710
Temperatur: 15 °C	Väderlek: Regn
Tekniker: Mats Wahlfrid	
E-post: mats.wahlfrid@anticimex.se	
Kontor: Malmö	
Närvarande: Ägare

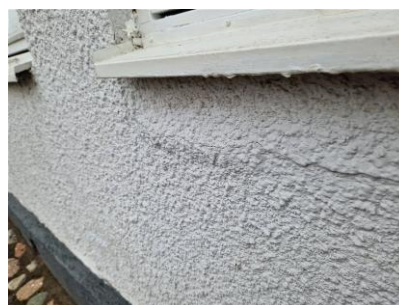
Utvändigt / Fasad

Bomputs och begynnande putssläpp förekommer fläckvis på fasader. Lagningar har gjorts sedan tidigare. Putslagningar på äldre hus är något man får räkna med som återkommande underhåll. Fönsterbleck till ena fönstret mot norr släpper nära fasad.

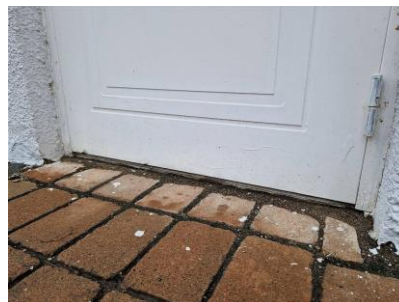
Utvändigt / Dörrar

Mindre skador nertill på entrédörren mot trädgård.

Kompletera med tröskelbleck till dörrar, ett kraftigt regn kan slå in under tröskel.

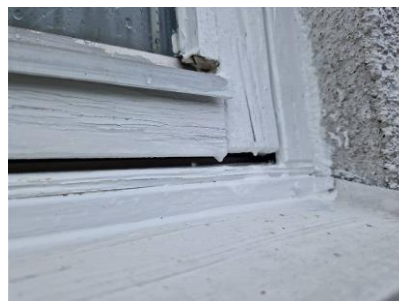
Utvändigt / Fönster

Det finns en del rötskador gällande fönsterna i båda gavelspetsarna.

Fönsterna i gavelspetsar/plan 2 har rötskador. Kontakta fönstrentreprenör för en kontroll av omfattning samt bedömning av bästa åtgärder.

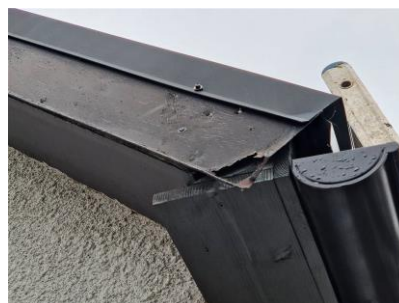
Utvändigt / Tak

Färgsläpp förekommer på takplåt.
Målning av vindskivor behövs, en rostskada finns på vindskiva sydväst.

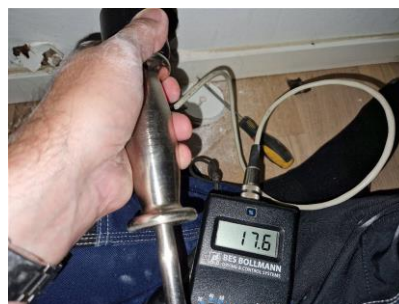
Entréplan / Allmänt

Huset har en stenstomme i väggarna. 2 st provhål gjordes i de utreglade väggarna. Fuktkvoten uppmättes till 17,6% resp 19,5%, dvs över gränsvärdet som ligger på 17%. Detta problem är mycket vanligt förekommande, naturlig fuktpåverkan i gamla stenväggar är något man får räkna med att det finns. En fortsatt teknisk undersökning är dock alltid att rekommendera.

I sovrum nordöst, yttervägg norr togs ett hål upp med dosfräsborr i den utreglade väggen. Bakom gips finns plastfolie, isolering, vindpapp och sist stenväggen. Fuktkvoten i liggande regel låg på 17,6%.

I sovrum/kontor yttervägg söder gjordes motsvarande hål. Samma typ av konstruktion. Fuktkvoten i motsvarande regel låg på 19,5%. Från en uttagen bit av vindpapp kan man känna en mikrobiell lukt.

För att utreda orsak och omfattning av lukt och fukt, rekommenderas en fortsatt teknisk undersökning. Denna ev undersökning kommer att omfatta fler väggar på entréplan, ytter- såväl som innerväggar.
