Fastighetsuppgifter

Fastighetsbeteckning
Norra Husby 1:197
Adress
Frejas hage 31
619 71 Vagnhärad

**Besiktningssuppgifter**

Uppdragsnummer	A26632
Besiktningdatum	2023-10-10
Besiktningföretag	OBM Byggnadsmiljö AB
Besiktningförrättare	Petra Vesterlund
Närvarande	Säljare
Giltig till och med	2024-10-10

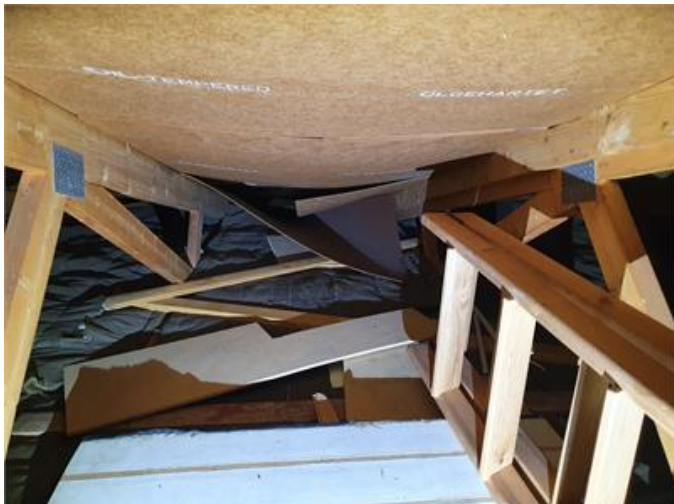
Vind:
Masonitskivor har delvis lossat.

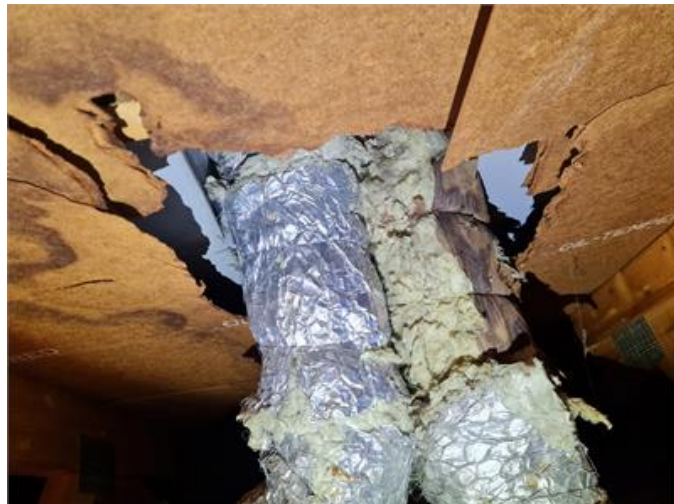
Kompletteringar bör ske runt rör genomföringar.

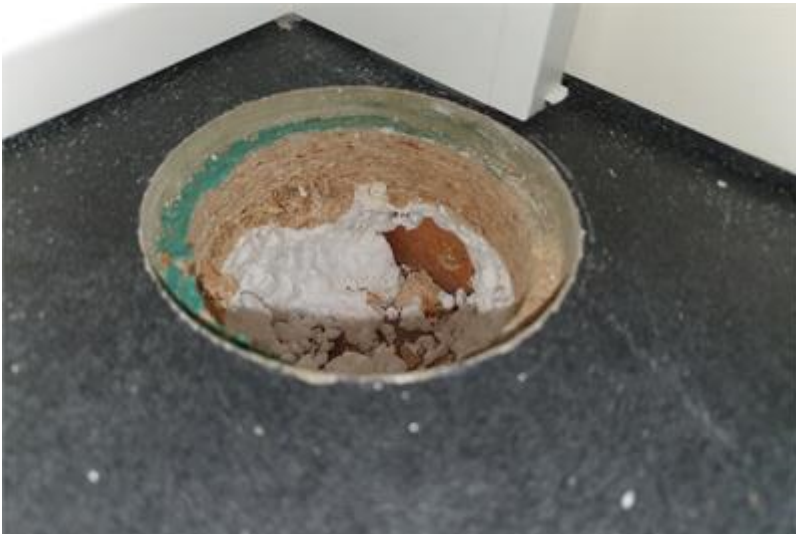
FK uppmättes till 8-10 % (FK) i träregel, dock noterades avvikande lukt.
Det kritiska gränsvärdet för mikrobiell tillväxt brukar anges till ca 15-17% fuktkvot (FK).

Konstruktionskontroll utfördes i befintligt provhål.

Vi rekommenderar att en fortsatt teknisk undersökning utförs för att kontrollera orsaken till samt omfattningen av detta.
