Besiktningssprotokoll

Anticimex Försäkringsbesiktning i samarbete med Fastighetsbyrån

Fastighetsbeteckning: Bränninge 3:271	
Fastighetsadress: Bondegränd 15	
Postnummer: 566 34	Ort: Habo

Besiktningdatum: 2023-10-11	Protokollnummer: 67885286
Temperatur: 14 °C	Väderlek: Regn
Tekniker: Niklas Stockhaus	
E-post: niklas.stockhaus@Anticimex.se	
Kontor: Jönköping	
Närvarande: Fastighetsägare

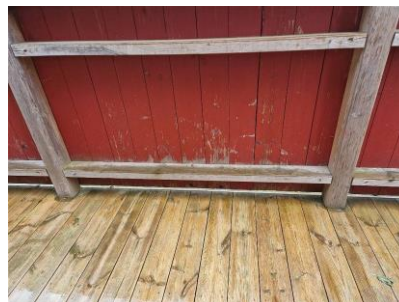
Altanräcke har färgsläpp och torrsprickor.

Altanräcke och träkonstruktioner där målningsbehov finns riskerar att få fukt- och rötskador på grund av sämre vattenavvisande förmåga.

Vi rekommenderar att du utför målning/underhåll av altanräcke och träkonstruktioner.

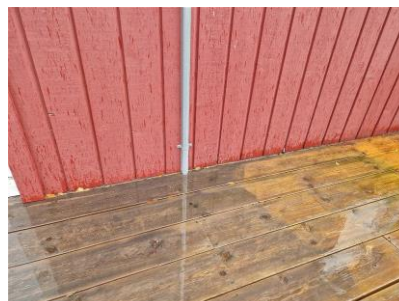
Avståndet mellan fasadbeklädnaden och altandäck är inte tillräckligt.

Eftersom fasadbeklädnaden avslutas för nära altandäck finns risk för att fukt från marken suggs upp i fasadpanelens nederkant. Detta kan orsaka fuktrelaterade skador i fasadbeklädnaden och bakomliggande konstruktioner.

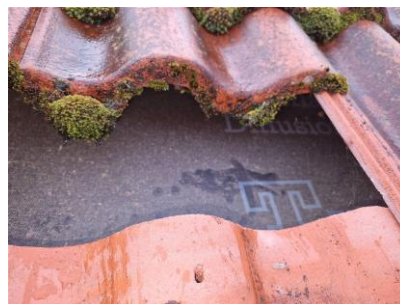
Underlagstaket består av takduk.

Eftersom underlagstaket består av takduk finns risk vid ogynnsam väderlek att regnvatten/snö tränger in under den yttre takbeläggningen och ner mellan överlapp eller i andra otätheter med läckage på underliggande konstruktioner som följd.

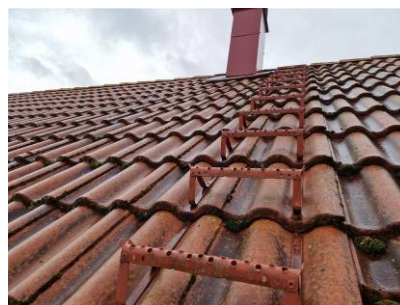
Mosspåväxt finns på takpannor.

Mossa som växer på taket kan leda till att taktäckningen har ett minskat motstånd mot vatteninträning. Detta i sin tur kan leda till fuktskador på träläkt och takkonstruktionen.

För att öka livslängden på taket rekommenderas att mossan tas bort från takpannorna.

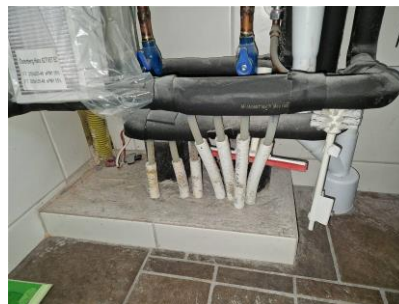
Rörgenomföringar finns i uppbyggd klack på golvet.

Risk finns att tätskiktet inte har kunnat anslutas på ett korrekt sätt mot rörgenomföringarna. Man bör vara uppmärksam på att risken för vattenskador ökar vid rörgenomföringarna.

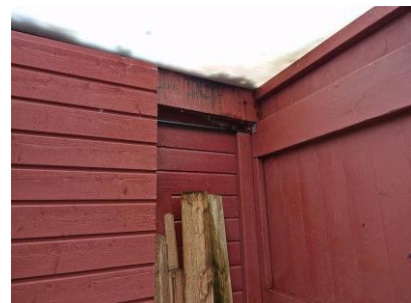
Läckage finns vid takanslutningar.

Den upptäckta fuktskadan är ett tecken på ett pågående läckage.

Vi rekommenderar att ni kontaktar en takläggare som ser över taket samt en fördjupad undersökning för att bedöma omfattning om eventuella skador på fasad och förråd.

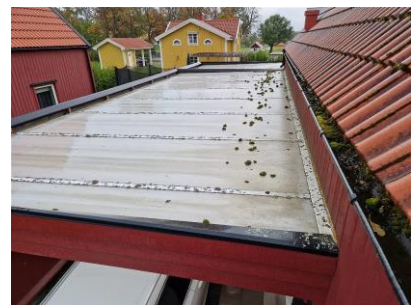
Mospåväxt finns på taket.

För att öka livslängden på taket rekommenderas att mossan tas bort från taket.
