# Besiktningsprotokoll

Anticimex Försäkringsbesiktning i samarbete med Fastighetsbyrån

| Fastighetsadress:<br>Änganäsvägen 1 | |

| Besiktningsdatum:<br>2023-10-10 | Protokollnummer:<br>67892458 |

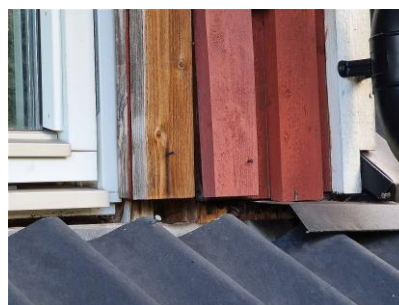
Fasad/plåtbeklädnad saknas bitvis vid takkupan.

Bristen medför ökad risk att vatten kan tränga ner i bakomliggande konstruktion med fuktrelaterade skador som möjlig följd.

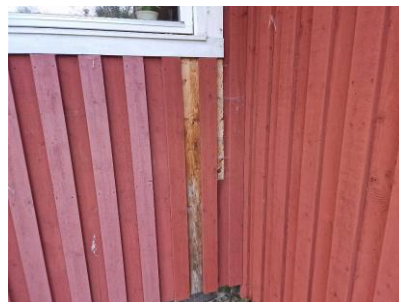
Enstaka panelbrädor har mindre rötskador.  
Fasadpanelen är i behov av målning/underhåll.  
Fasadpanel och foderbrädor är bitvis omålade.

Fasadbeklädnad och träkonstruktioner där målningsbehov finns riskerar att få fukt- och rötskador på grund av sämre vattenavvisande förmåga. För att öka livslängden på fasadbeklädnaden rekommenderas målning och underhåll. I samband med ommålning rekommenderas att de rötskadade panelbrädorna byts ut.

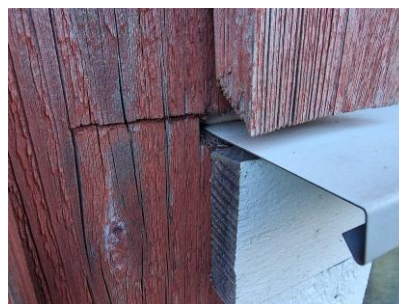
Gaveluppvik saknas på överbleck till fönster.  
Flertalet fönsterbleck är plana eller lutar åt fel håll.

Bristen medför ökad risk att vatten kan tränga ner i bakomliggande konstruktion med fuktrelaterade skador som möjlig följd.

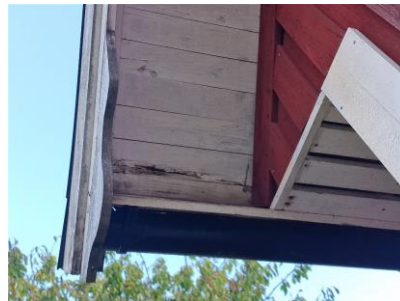
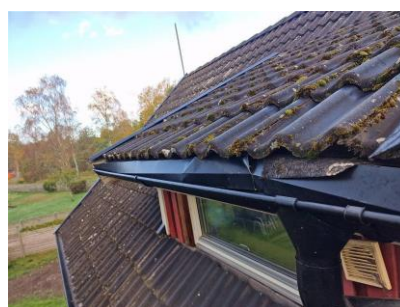
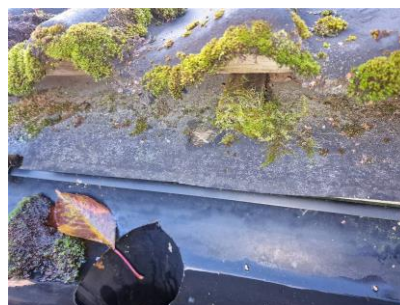
Plåtbeslag finns inte mellan takkupan och taket.  
 Takfotsplåt till kupan är ur sin rätta position.  
 Rötskador noteras i nederkant av vindskivor samt i råsponten mot väster.  
 Takpappen på utbyggnaden är skadad och underliggande råspont är fuktpåverkad.  
 Läkten under pannorna på utbyggnaden är rötskadade.  
 Underslag till utbyggnad är omålade.  
 Ennockpanna intill takstegen är skadad.

Det rekommenderas att kontakt tas med fackman för kontroll av taket samt för bedömning av eventuella åtgärder.
