# Besiktningsprotokoll

Anticimex Försäkringsbesiktning i samarbete med Fastighetsbyrån

| Fastighetsbeteckning:<br>Malmskogen 10:138 | |
| Fastighetsadress:<br>Kastvindsvägen 46 | |

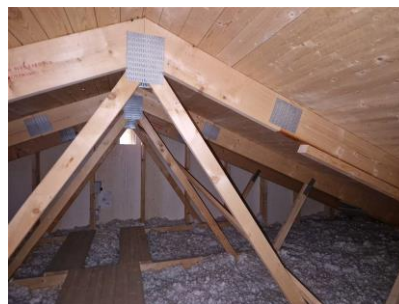
Vid kontroll av vinden uppmättes fuktvärden under kritisk fuktnivå för mikrobiell tillväxt.

Fuktkvoten i underlagstak/takbjälkar uppmättes till 7 %.

Risken för mikrobiell tillväxt föreligger om fuktkvoten överstiger 17%.

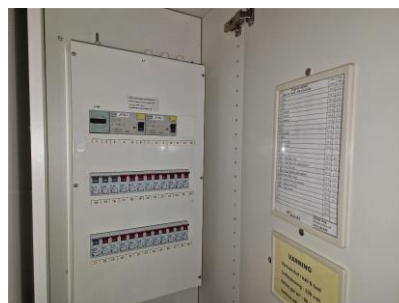
El-centralen har jordfelsbrytare.

Jordfelsbrytare finns installerad vid elcentralen.
