# Besiktningsprotokoll

Anticimex Försäkringsbesiktning i samarbete med Fastighetsbyrån

| Fastighetsadress:<br>Rönnvägen 14 | |

| Besiktningsdatum:<br>2023-10-11 | Protokollnummer:<br>67903917 |

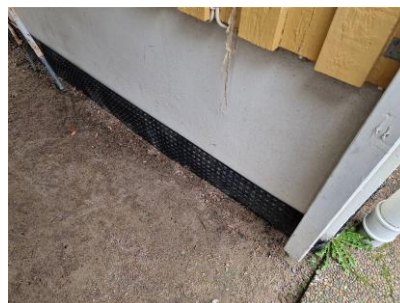
Utvändigt fuktskydd ligger oskyddat ovan mark vid carporten.

Risk finns att det utvändiga fuktskyddet skadas och funktionen försämras.

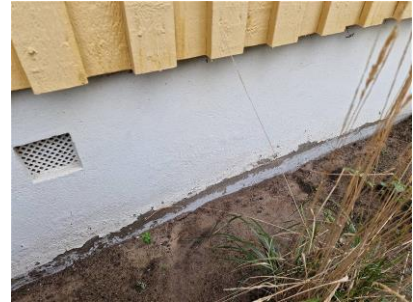
Färgsläpp finns från sockeln.

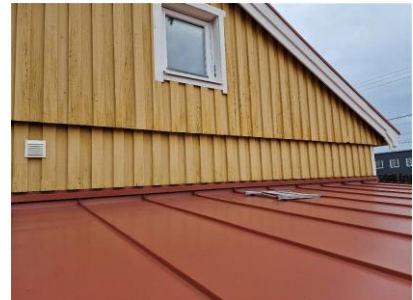
Färgsläpp finns från fasaden åt väster.

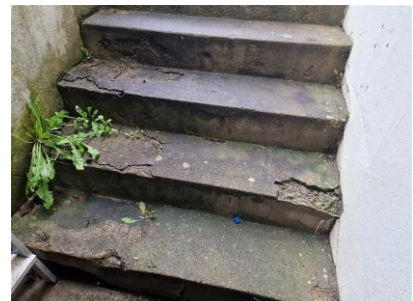
Skador finns i källartrappans betongkonstruktion.

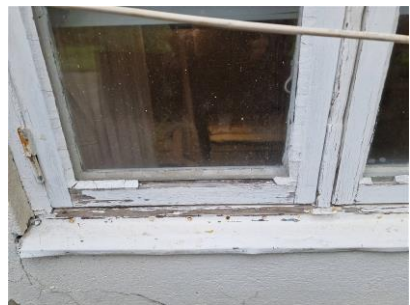
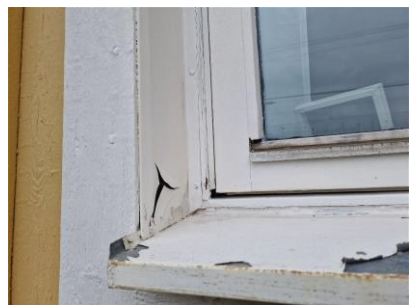
Färg- och kittsläpp finns från källarfönster och från fönsterbleck och plåtinklädnaden runt fönstren på entréplan.

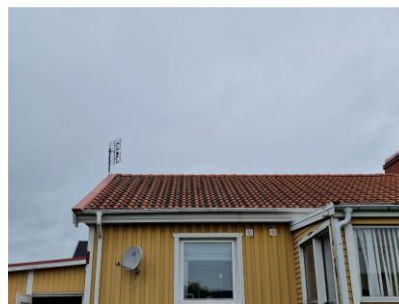
Hängrännor på både fram och baksida har bristfälligt fall.

När hängrännor har en felaktig lutning (bakfall) finns risk att regnvatten svämmas över vilket i sin tur kan leda till fuktskador på fasad och sockel.

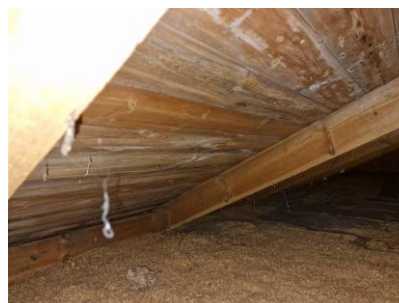
Mikrobiell påväxt finns på underlagstaket och en mikrobiell lukt känns i utrymmet.

Den upptäckta mikrobiella påväxten på underlagstaket är ett tecken på att vinden har tillförts eller tillförs fukt inifrån bostaden. Observera att besiktning av bostadens ventilationssystem inte har ingått i uppdraget.

För att komma tillrätta med detta kan fukttillförseln inifrån bostaden behöva minskas. Det kan göras genom att ventilationen i bostaden förbättras samt att eventuella otätheter i vindsbjälklaget (tak-/väggvinklar, taklucka med mera) tätas. Läs Anticimex faktablad om uppvärmda vindsutrymmen för tips och råd.

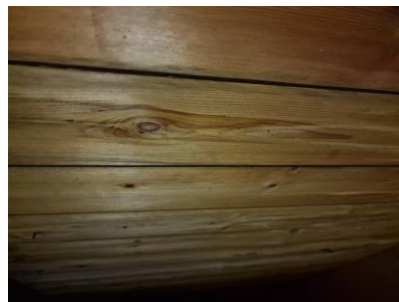
Lokalt uppmättes förhöjda fuktvärden på ett område i underlagstaket åt norr nära köksfläktens genomföring.

Vi rekommenderar en fördjupad undersökning för att bedöma orsak och omfattning.

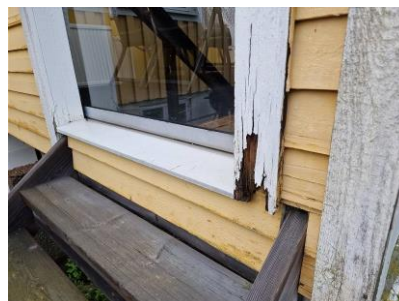
Rötskador och färgsläpp förekommer på fasad och fönster- och dörrfoder.

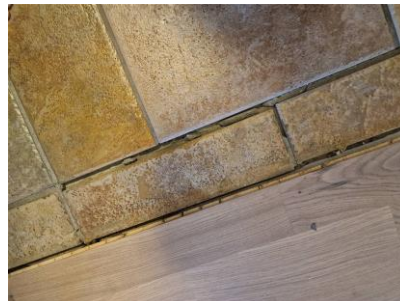
Lösa golvklinters förekommer i golvet.

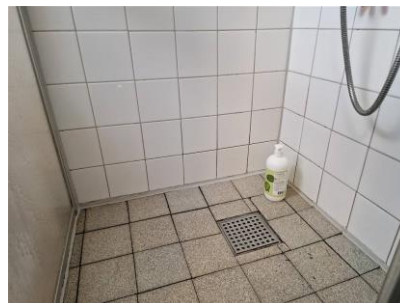
Våtutrymmet har äldre yt-/tätskikt.

Eftersom funktionen, som innebär att ytskiktet/tätskiktet ska vara vattentätt, kan vara nedsatt finns en ökad risk att vatten tränger igenom ytskiktet/tätskiktet med vattenskador i omkringliggande konstruktioner som följd.

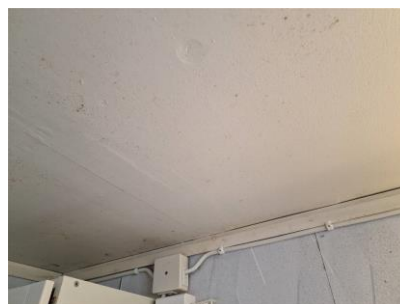
Mikrobiell påväxt finns i taket.

En frånluftsfläkt finns monterad i utrymmet.

Troligtvis behöver den gå mer frekvent.
