Besiktningssprotokoll

Anticimex Försäkringsbesiktning i samarbete med Fastighetsbyrån

Fastighetsbeteckning: Gunnarsbo 1:90	
Fastighetsadress: Björkängsvägen 14	
Postnummer: 565 32	Ort: Mullsjö

Besiktningdatum: 2023-10-12	Protokollnummer: 67893249
Temperatur: 12 °C	Väderlek: Halvklart
Tekniker: Niklas Stockhaus	
E-post: niklas.stockhaus@Anticimex.se	
Kontor: Jönköping	
Närvarande: Fastighetsägare och mäklare

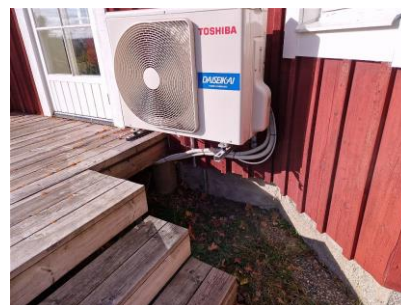
Kondensvatten från luftvärmepumpens utedel leds inte bort från husgrunden.

Detta medför ökad risk för att vatten tränger in i anslutande konstruktioner, vilket i sin tur kan leda till fuktrelaterade skador. Observera att besiktning av byggnadens värmesystem eller värmepumpen inte har ingått i uppdraget.

Man kan montera en balja under som fångar upp vattnet.

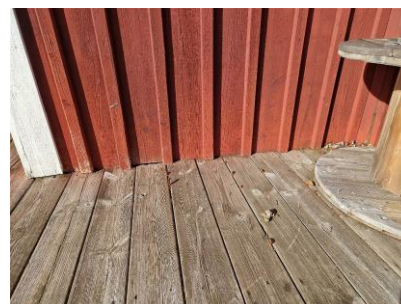
Avståndet mellan fasadbeklädnaden och altandäck är inte tillräckligt.

Eftersom fasadbeklädnaden avslutas för nära altandäck finns risk för att fukt från marken suggs upp i fasadpanelens nederkant. Detta kan orsaka fuktrelaterade skador i fasadbeklädnaden och bakomliggande konstruktioner.

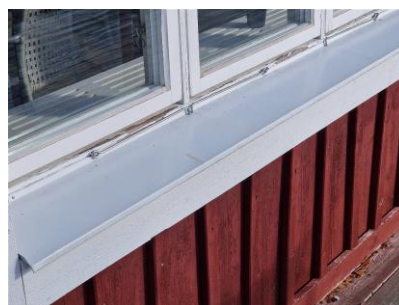
Flera fönster har färgsläpp och torrsprickor.

Fönsterbågar och fönsterkarmar där målningsbehov finns riskerar att få fukt- och rötskador på grund av sämre vattenavvisande förmåga.

För att öka livslängden på fönster rekommenderas målning och underhåll.

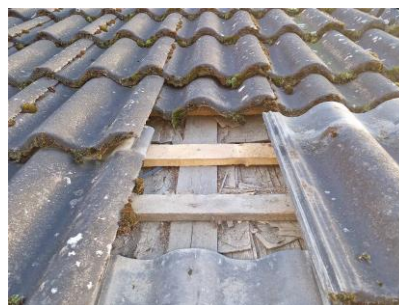
Takpannor med underlagstak av sticketak.

Med denna konstruktion är det extra viktigt att takpannorna är hela. Eftersom underlagstaket inte har en papp kan regn och snö som tränger in genom otätheter leta till fuktskador i underliggande konstruktion.

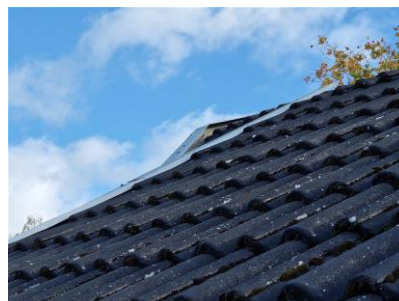
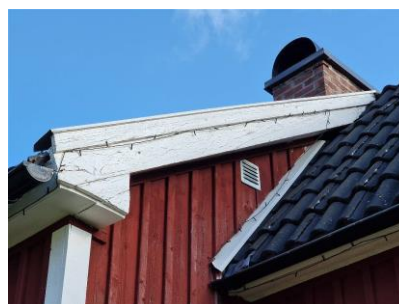
- Vissa vindskivor är i behov av målning/underhåll.
- Vissa vindskivsplåtar är bristfälligt monterade ner mot takpannor.

Vindskivor och träkonstruktioner där målningsbehov finns riskerar pga. sämre vattenavvisande förmåga att få fuktskador. Detta kan leda till rötskador på vindskivorna.

Vi rekommenderar att ni målar om vindskivorna samt monterar vindskivsplåtar tätare mot betongpannorna för att minska risken för att snö/regn tar sig in under. Vid osäkerhet kontakta en fackman.

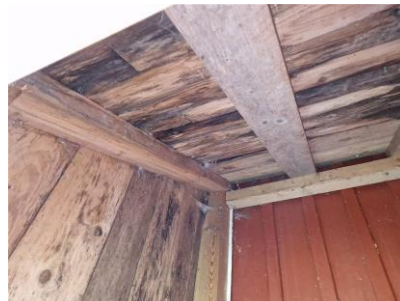
Underlagstaket är fuktskadat.

Den upptäckta fuktskadan kan vara ett tecken på en tidigare eller en pågående fuktskada.

Vi rekommenderar att ni ser över taket. Vid osäkerhet kontakta en fackman.

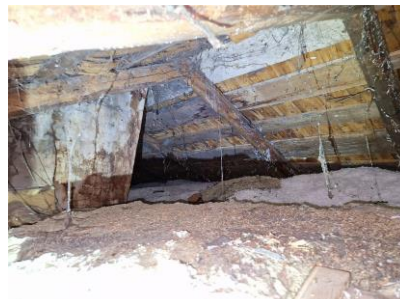
Underlagstaket har troligtvis äldre fuktfläckar samt äldre rötskador.

Noterade fuktfläckar och rötskador uppstod troligtvis innan takomläggningen.

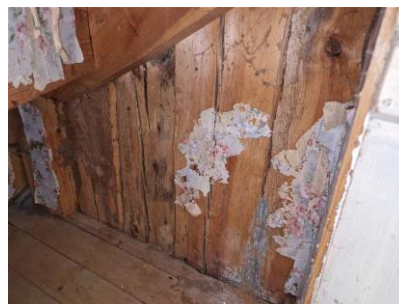
Angrepp av träskadeinsekter finns.

Angreppen bedöms inte ha lett till allvarliga skador.

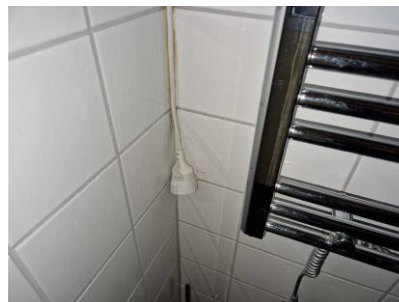
Funktionskontroll av jordade eluttag.

Vid stickprovskontroll av jordade eluttag noterades felkoppling.

Kontakta en elektriker för kontroll och åtgärd.

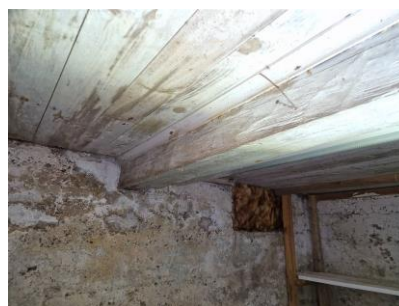
Vid fuktkontroll av träkonstruktioner uppmättes fuktvärden över kritisk fuktnivå för mikrobiell tillväxt och mikrobiell lukt upplevdes i utrymmet.

Det finns risk för mikrobiell tillväxt om den relativa fuktigheten (RF) i den omgivande luften är över 75 %. I furuvirke motsvarar det en fuktkvot (FK) på 17 %.

Fuktkvoten uppmättes till mellan 18-30 % samt att mikrobiell påväxt och rötskador finns på träkonstruktioner.

Vi rekommenderar en fördjupad undersökning för att bedöma orsak och omfattning. Det är viktigt att tänka på att denna rekommendation om fördjupad undersökning gäller hela källarutrymmet.
