Anticimex Överlåtelsebesiktning av småhus – nivå 1

Fastighetsbeteckning: Edsberga 4:4	
Fastighetsägare: Madeleine Redefalk och Stefan Lindell	
Fastighetsadress: Bred Edsberga 19	
Postnummer: 745 95	Ort: Enköping

Besiktningdatum: 2020-10-12	Protokollnummer: 65804965
Temperatur: 6°C	Väderlek: Sol
Tekniker: Per Sundström	
E-post: per.sundstrom@anticimex.se	
Kontor: Västerås	
Övriga närvarande: Christopher Inerud

Byggnadsbeskrivning Bred Edsberga 19

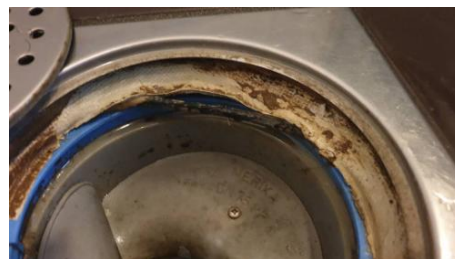
Entréplan / Badrum/dusch/wc

Golvbrunnsmanschett släppt från klämring.
Felaktig klämring till aktuell golvbrunn.
Olika fabrikat.

Ökad risk för skada i omkringliggande konstruktioner.

Det rekommenderas att kontakt tas med en våtrumsentreprenör för kontroll och besked vilka eventuella åtgärder som behöver vidtas.
