# Besiktningsprotokoll

Anticimex Försäkringsbesiktning i samarbete med Fastighetsbyrån

| Fastighetsadress:<br>Tulegatan 8 | |

| Besiktningsdatum:<br>2023-10-13 | Protokollnummer:<br>67879737 |

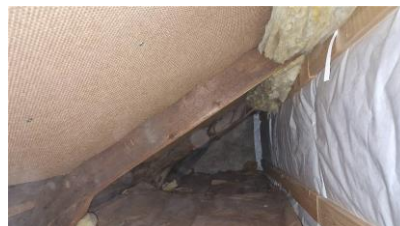
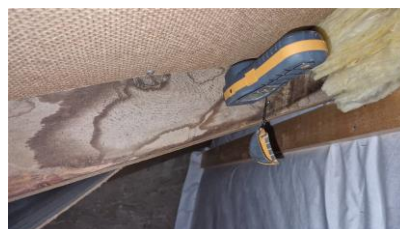
### Utvändigt / Sidovindar

Tillträde invändigt via luckor sovrum inredd vind.

Rinnmärken/fuktfläckar förekommer, fuktmätning utan anmärkning vid besiktningstillfället.

Vid kontroll av konstruktion uppmättes fuktkvot 11% i takstolar.

Risk för mikrobiell tillväxt föreligger vid 17%.

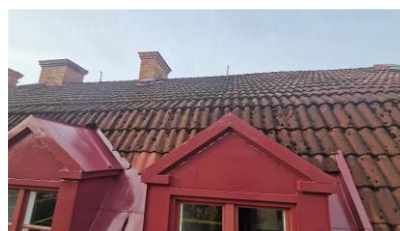
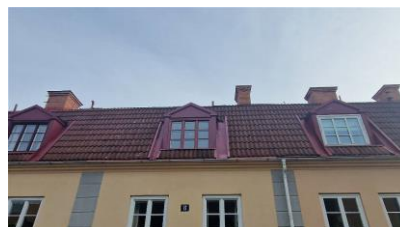
### Utvändigt / Tak

Tak besiktat via byggställning från entrésidan och mark från gatan.

Yttertaket bedöms äldre.

Takpannor, plåtdetaljer och underlagspapp har enligt vår bedömning en begränsad livslängd. Eftersom husets taktäckning är äldre har det ett minskat motstånd mot vatteninträngning. Detta i sin tur kan leda till fuktskador på träläkt och vidare ner i underliggande konstruktioner.

Mosspåväxt förekommer på pannor.

Rekommenderar väderskydd till skorsten.

Väderskydd kan monteras för att skydda mot nederbörd som annars kan orsaka fuktskador och frostsprängning i skorstenen/ murstocken.

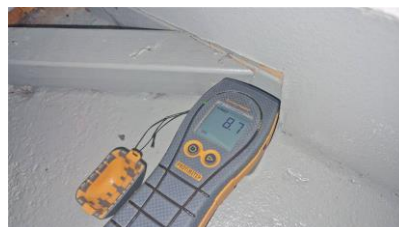
### Källarplan / Allmänt

Utvändigt fuktskydd är äldre.

Eftersom källarens utvändiga fuktskydd (dagvattenssystem, dräneringssystem samt källarytterväggarnas utvändiga fuktskydd) är äldre, så kan systemet ha nedsatt funktion. Detta ökar risken för invändiga fuktskador i källaren.

Trädetaljer i kontakt med betonggolv.

Vid kontroll av konstruktion i klädkammare uppmättes i träregel dikt an betong fuktkvot 8,7%.

Risk för milrobiell tillväxt föreligger vid 17%.

Trädetaljer (trösklar, innervägg mm) kan via kapillärkraft bli fuktiga vilket kan leda till fuktskador. Vid misstanke om detta bör dessa delar bytas ut.
