Besiktningssprotokoll

Anticimex Försäkringsbesiktning i samarbete med Fastighetsbyrån

Fastighetsbeteckning: Violen 4	
Fastighetsadress: Ekbacksvägen 5	
Postnummer: 372 37	Ort: Ronneby

Besiktningdatum: 2023-10-05	Protokollnummer: 67873912
Temperatur: 15 °C	Väderlek: Halvklart
Tekniker: Petter Abrahamsson	
E-post: Petter.Abrahamsson@anticimex.se	
Kontor: Karlskrona	
Närvarande: Eva Carlberg (ägare) Magnus Malmgren (son)

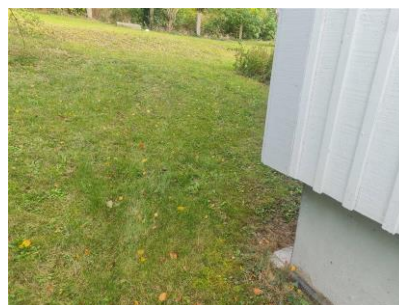
Marken lutar mot huset.

Detta innebär en ökad fuktbelastning mot grunden vilket i sin tur kan orsaka fuktskador i huset.

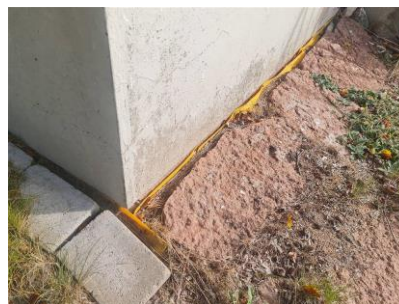
Utvändigt fuktskydd ligger oskyddat ovan mark.

Risk finns att det utvändiga fuktskyddet skadas och funktionen försämras.

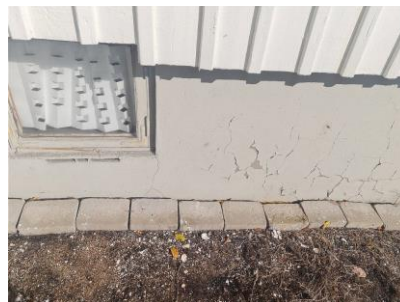
Sprickor och färgsläpp finns i sockel.

Dessa bedöms inte ha lett till bakomliggande skador.

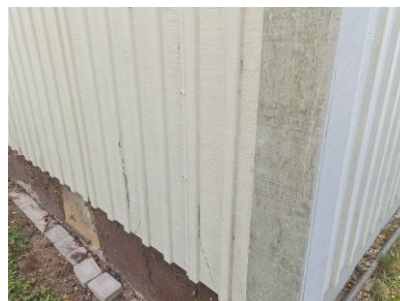
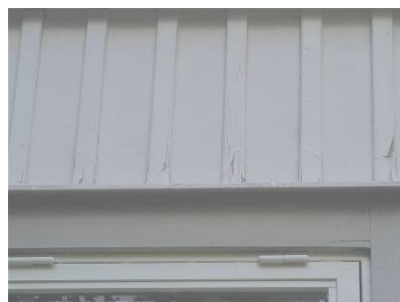
Fasadpanelen är lokalt i behov av målning/underhåll.

Fasadbeklädnad och träkonstruktioner där målningsbehov finns riskerar att få fukt- och rötskador på grund av sämre vattenavvisande förmåga. För att öka livslängden på fasadbeklädnaden rekommenderas målning och underhåll.

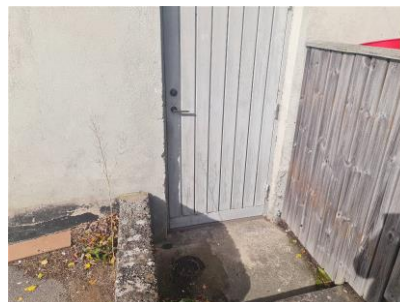
Källardörr är i behov av målning/underhåll.

Dörrar där målningsbehov finns riskerar att få fukt- och rötskador på grund av sämre vattenavvisande förmåga.

Tröskelbleck saknas på entrédörr.

För att öka livslängden på dörr rekommenderas målning och underhåll.

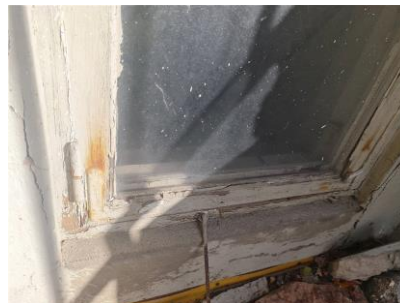
Källarfönster och några äldre fönster är i behov av målning/underhåll.

Fönsterbågar och fönsterkarmar där målningsbehov finns riskerar att få fukt- och rötskador på grund av sämre vattenavvisande förmåga.

För att öka livslängden på fönster rekommenderas målning och underhåll.

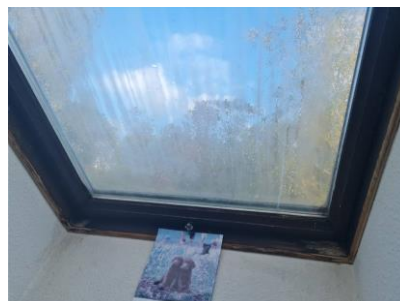
Några isolerglas är äldre än 20 år (1980).

Befintliga fönster är äldre vilket betyder att tätningen mellan fönsterrutorna kan vara sämre. Detta kan leda till att missfärgning/imma kan uppstå mellan glasrutorna.

Takfönstret på övre plan är punkterat.

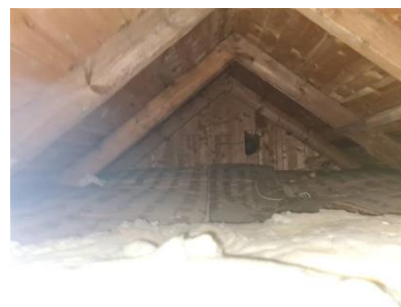
Vinden är tilläggsisolerad.

Eftersom vindsbjälklaget tilläggsisolerats så kommer klimatet på vindsutrymmet att ändras, främst vintertid. Detta i sin tur kan leda till uppfuktning av underlagstakets insida vilket kan resultera i mikrobiella skador (angrepp av mikroorganismer).

Fuktkvoten uppmättes till 12%.

Risk för mikrobiell tillväxt föreligger om den relativa fuktigheten i den omgivande luften är över 75%, vilket i furuvirke motsvarar en fuktkvot (FK) på 17%.

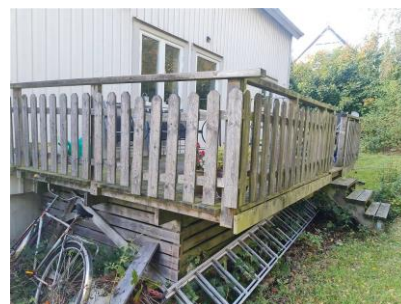
Altanräcke och träkonstruktioner är i behov av målning/underhåll.

Altanräcke och träkonstruktioner där målningsbehov finns riskerar att få fukt- och rötskador på grund av sämre vattenavvisande förmåga.

Vi rekommenderar att du utför målning/underhåll av altan.

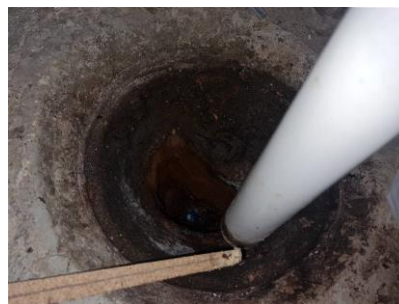
Gjutjärnsbrunnen är rostangripen.

Det finns risk att golvbrunnen rostar.

Lokala färgsläpp noterades på betongplattan.
Detta bedöms vara helt naturligt och bero på markfukt.

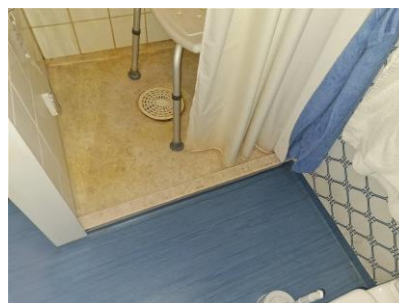
Våtutrymmena har äldre yt-/tätskikt.

Eftersom funktionen, som innebär att ytskiktet/tätskiktet ska vara vattentätt, kan vara nedsatt finns en ökad risk att vatten tränger igenom ytskiktet/tätskiktet med vattenskador i omkringliggande konstruktioner som följd.

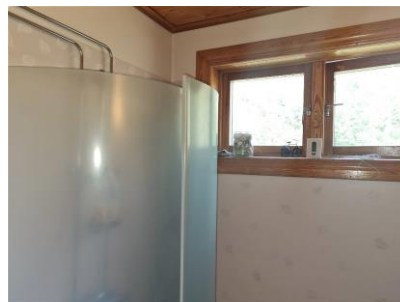
Frånluftsventilation saknas i utrymmet.

Frånluftsventilationens uppgift är att transportera bort bland annat emissioner, fukt, lukt och föroreningar från huset.

För att minska risken för fuktskador på fönster och väggkonstruktion rekommenderas att man skyddar fönstret mot vattenbegjutning.
