# Besiktningsprotokoll

Anticimex Försäkringsbesiktning i samarbete med Fastighetsbyrån

| Fastighetsadress:<br>Björkliden 26 | |

| Besiktningsdatum:<br>2023-10-16 | Protokollnummer:<br>67896611 |

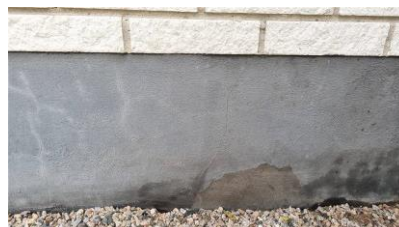
Det förekommer putssläpp/sprickor i sockeln. Detta bedöms inte ha orsakat några bakomliggande skador.

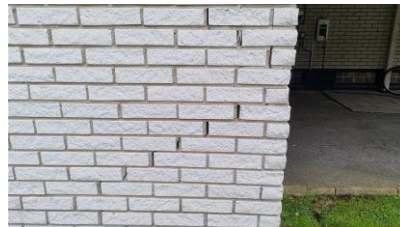
Det förekommer fogsläpp i tegelfasaden. Detta bedöms inte ha orsakat några bakomliggande skador. Rekommenderas att man återmonterar lösa tegelstenar samt fogar om på nytt.

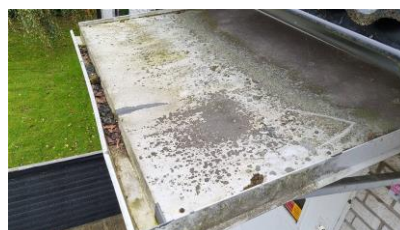
- Skärmtaket ovan altandörren är äldre och det noterades färgsläpp.

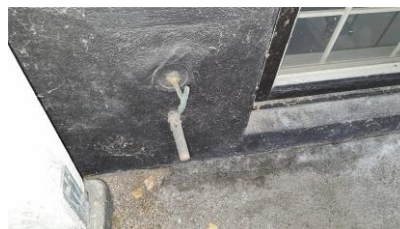
Vattenutkastaren är inte frostsäker.

När vattenutkastaren inte är frostsäker ökar risken för att den ska frysa sönder och orsaka vattenskada. Byt till självdränerande vattenutkastare vilket innebär att den är frostsäker.

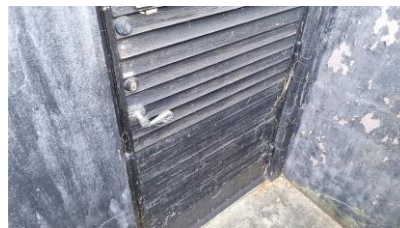
Källardörr är i behov av målning/underhåll.

Dörrar där målningsbehov finns riskerar att få fukt- och rötskador på grund av sämre vattenavvisande förmåga. För att öka livslängden på dörr rekommenderas målning och underhåll.

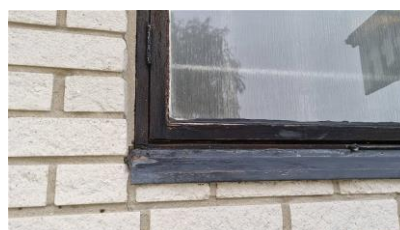
Fönsterna är i behov av målning/underhåll.

Fönsterbågar och fönsterkarmar där målningsbehov finns riskerar att få fukt- och rötskador på grund av sämre vattenavvisande förmåga. För att öka livslängden på fönster rekommenderas målning och underhåll.

- Det finns otätheter mellan fönsterbleck och väggkonstruktionen. Risk finns att vatten kan tränga in i väggen vilket i sin tur kan leda till fuktskador i väggkonstruktionen.

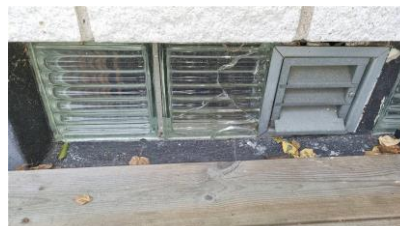
Finns ett sprucket tegelglas på baksidan av huset (källare).

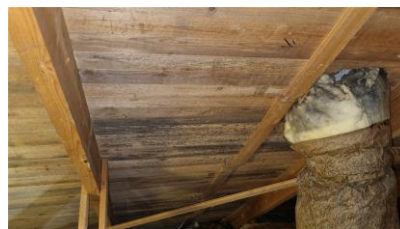
Vid kontroll av konstruktion på vinden har fuktvärden under kritisk fuktnivå för mikrobiell tillväxt uppmätts, dock finns mikrobiell påväxt på underlagstak. Observera dock att denna påväxt kan ha uppstått innan takomläggningen då råsponten behölls vid takreoveringen, detta går dock inte att säkerställa.

Fuktkvoten i underlagstak/takbjälkar uppmättes till cirka 10 %. Risk för mikrobiell påväxt föreligger vid en fuktkvot över 17 %.

Den upptäckta mikrobiella påväxten på underlagstaket är ett tecken på att vinden har tillförts eller tillförs fukt inifrån bostaden.

För att komma tillrätta med detta kan fukttillförseln inifrån bostaden behöva minskas. Det kan göras genom att ventilationen i bostaden förbättras samt att eventuella otätheter i vindsbjälklaget (tak-/väggvinklar, taklucka med mera) tätas. Läs Anticimex faktablad om ouppvärmda vindsutrymmen för tips och råd. Observera att besiktning av bostadens ventilationssystem inte har ingått i uppdraget.

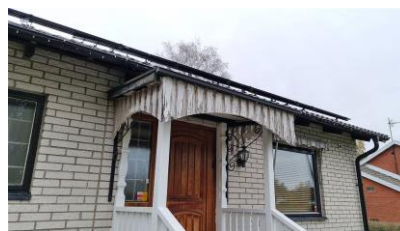
Farstuns träkonstruktioner är i behov av målning/underhåll.

Rekommenderas att träkonstruktionerna målas/underhålls samt att rötskadade delar byts ut.

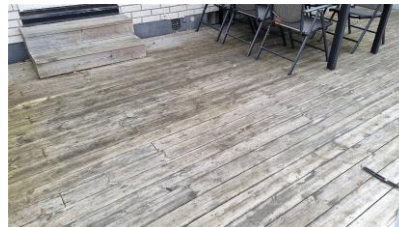
Altanen har algpåväxt samt är i behov av underhåll/oljning.

Rekommenderas att underhåll utförs av altanen och dess träkonstruktioner för att öka livslängden samt för att undvika framtida rötskador.

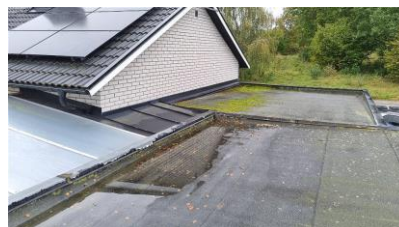
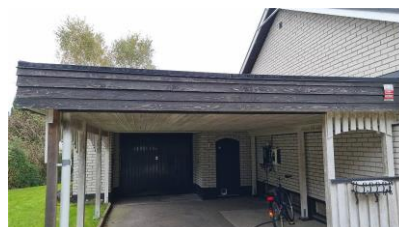
- Garage/carporttak besiktigades från taknivå och det gjordes följande noteringar:

- Takpappen är äldre.
- Mosspåväxt finns på taket. Rekommenderas att mossan tas bort.
- Vattenansamling. Viktigt att se till så att häng/stuprännor rensas från löv/skräp för att undvika påfrestning på takpappen.

Tätskiktet på ett platt/låglutande tak har enligt vår bedömning en begränsad livslängd. Eftersom takpappen är äldre har det ett minskat motstånd mot vattengenomträngning. Detta i sin tur kan leda till att takkonstruktionen drabbas av fuktskador.

- Taksarg/träkonstruktionerna på carport/garage är i behov av målning/underhåll.

Träkonstruktioner där målningsbehov finns riskerar att få fukt- och rötskador på grund av sämre vattenavvisande förmåga. För att öka livslängden på träkonstruktionerna rekommenderas målning och underhåll.

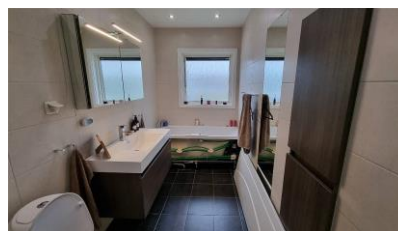
- Fönster är olämpligt placerat.

Fönstrets placering i våtutrymmet utgör en risk för fuktskador i fönster- och väggkonstruktionen. För att minska risken för fuktskador på fönster och väggkonstruktion rekommenderas att man skyddar fönstret mot vattenbegjutning med t.ex. ett duschdraperi.

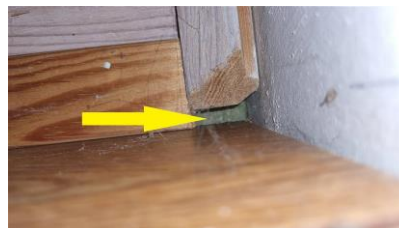
- I en källare av denna typ finns det alltid en naturlig fuktpåverkan utifrån mot källarens golv samt ytterväggar. Det som är viktigt att tänka på är att undvika organiskt/täta material (trähyllor, trösklar, trägolv, tapeter, linoleum/plastgolv, täta vägg/golvfärger, trälister m.m) mot källarens ytterväggar samt golv då dessa ytor har en naturlig fuktpåverkan utifrån som kan leda till att avvikande lukt uppstår som kan sprida sig vidare till boendemiljön. Det är också viktigt att källaren hålls uppvärmd och eventuellt kan en avfuktare användas för att förbättra klimatet i källaren. Det finns organiska material (träpanel) mot ytterväggarna i flertalet utrymmen i källaren. Denna notering kommer inte att nämnas vidare för respektive utrymme.

Det finns gjutjärnsbrunnar i flertalet utrymmen i källaren. Rekommenderas att dessa byts ut vid framtida renovering av utrymmena.

- Det noterades träskyddsbehandlat virke i en mellanvägg i sovrumsydväst. Risk finns att detta kan ge upphov till avvikande lukter som kan sprida sig till boende miljö.

De ytskikt som lämpar sig i en källare av denna typ är puts på ytterväggar som målas med lämplig färg (exempelvis silikat) och på golven är det bra om man har rent betonggolv alternativt målat med rätt typ av färg eller beläggning med klinker.

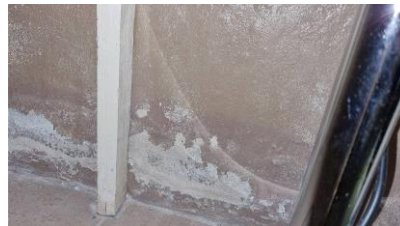
Det utvändiga fuktskyddet är äldre och kan ha en nedsatt funktion pga. dess ålder och det noterades puts- och färgsläpp på vissa källarväggar.

Puts- och färg som släppt från underlaget invändigt på källarytterväggarna är ett tecken på att källarens utvändiga fuktskydd inte längre fungerar tillfredsställande. Det är dock inte alltid det viktigaste att omdränera en källare av denna typ om man inte upplever stora problem med fuktgenomslag på ytterväggarna.

För att åtgärda detta kan källarens utvändiga fuktskydd behöva förbättras. Läs Anticimex faktablad om källare för tips och råd.

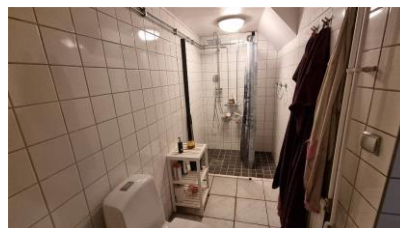
Badrummet är äldre och det noterades skruvhål i väggarna i duschzonen.

Ovanstående notering innebär att det finns en ökad risk för att vatten kan tränga igenom och orsaka fuktelaterade skador i omkringliggande konstruktioner samt att kakel/klinker kan lossna vid regelbunden fuktbelastning. Risker för följskador på omkringliggande konstruktioner bedöms dock som mindre då konstruktionerna i utrymmet är av betong.

Vid framtida renovering rekommenderas att man uppfyller dagens bransch standard och regler för våtutrymmen samt att golvbrunnen ska bytas ut. Rekommenderas även att man tätar skruvhålen på lämpligt vis.

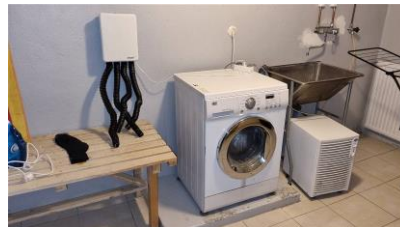
- Detta är en enklare typ av tvättstuga.

Så länge man undviker att vattenbegjuta golvet bedöms risken för skador i utrymmet som mindre.

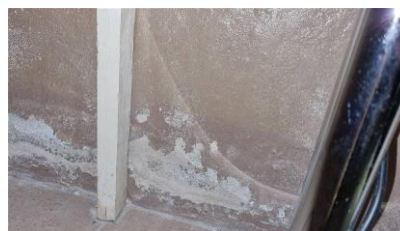
- Läs vidare under punkten "Allmänt hela huset", angående puts- och färgsläpp.
