Björkulla 2:35

Sisjön Talludden 4

| Besiktningsdatum | 2023-10-12 |
| Besiktningsföretag | OBM Skaraborg AB |

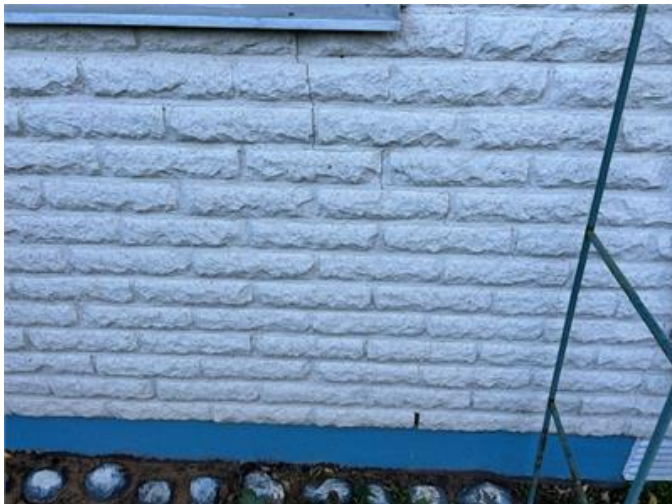
Pos.1.

| Besiktningsresultat | | | | | |
|---|---|---|---|---|---|
| Fasad | | X | | | Trädetaljer på fasad har underhållsbehov. Sprickor förekommer i tegelfasad i normal omfattning. Se bild pos.1. |

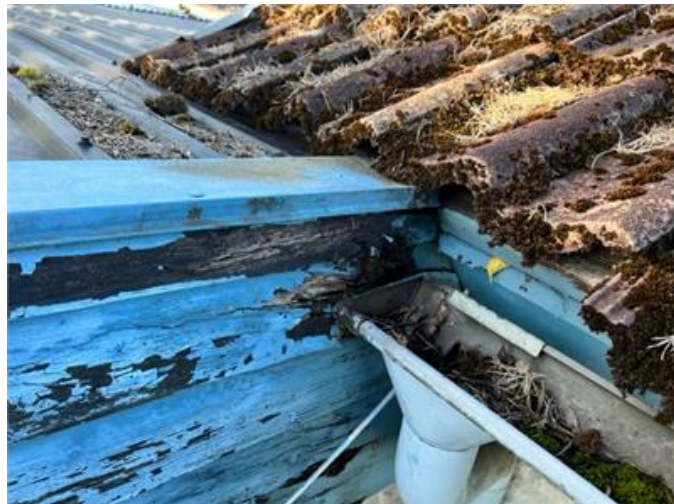
Pos.2.

Vatten kan komma in i tak i dusch vid kraftigt regn pga plåt som fattas på garagetaket.

| Besiktningsresultat | | | | | |
|---|---|---|---|---|---|
| | | | X | | Avrinningsplåt finns inte mellan husvägg och garagetak. Kraftiga rötskador i taksarg på garage vilket bör undersökas och åtgärdas. Se bild pos.2. |

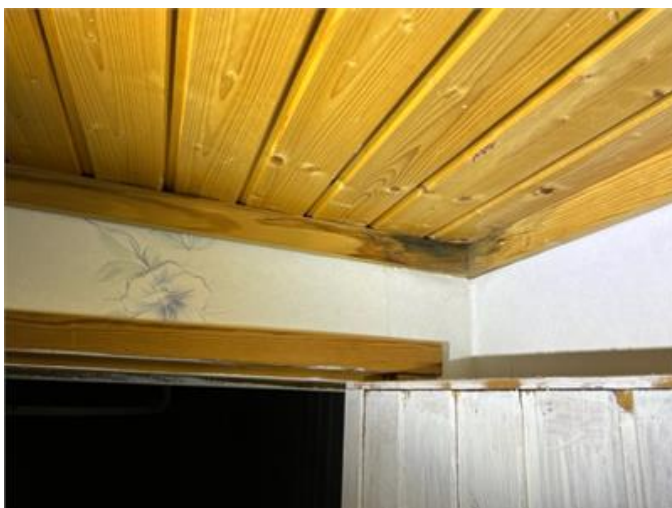
Pos.3.

| Besiktningsresultat | | | | | |
|---|---|---|---|---|---|
| Dusch | | | X | | Utrymmet har äldre standard och renoveringsbehov föreligger. Sarg på golvet som förhindrar vatten utanför duschzon att rinna till golvbrunnen. Otätheter förekommer i ytskiktsskarvar. Fukt och rinningsmärken förekommer i taket, vilka bör kontrolleras och åtgärdas i erforderlig omfattning. Se bild pos.3. |

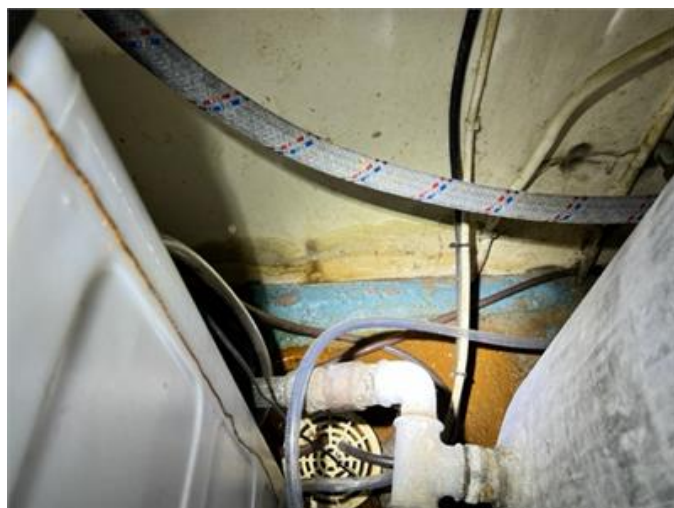
Pos.4.

| Besiktningsresultat | | | | | |
|---|---|---|---|---|---|
| Förråd | | | X | | Fukt och rinningsmärken förekommer på vägg, vilka bör kontrolleras och åtgärdas i erforderlig omfattning. Se bild pos.4. |

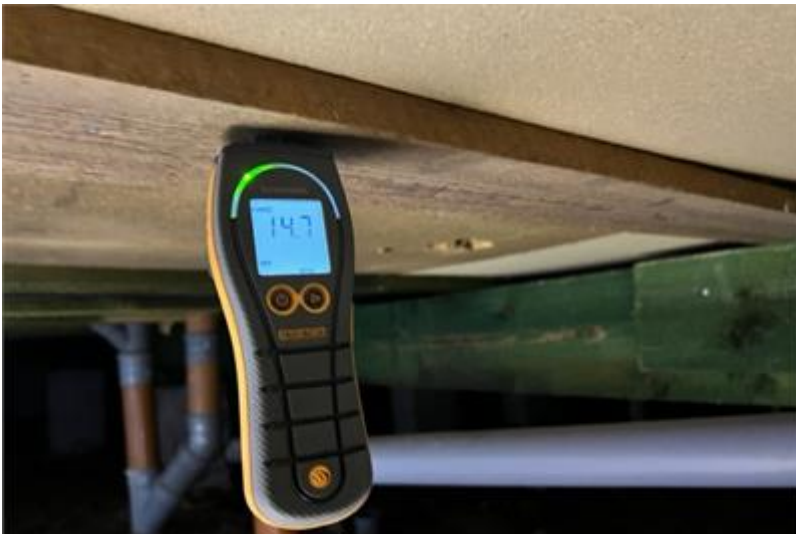
Mycket organiskt material på marken. Formvirke förekommer. Rötskyddsbehandlat material i bjälklaget samt kemisk lukt upplevdes i grunden. Fuktkvoten uppmättes till 14 % i träbjälklaget. Det kritiska gränsvärdet för mikrobiell tillväxt brukar anges till ca 15-17% fuktkvot (FK).
