Fastighetsbeteckning
Almunge-Gränby 10:11
Adress
Andersberg 431
74197 Almunge

Uppdragsnummer C12496
Besiktningdatum 2023-10-17
Besiktningföretag OBM Fuktteknik AB
Besiktningförrättare Liv Poppelstam
Närvarande Säljare
Giltig till och med 2024-10-17

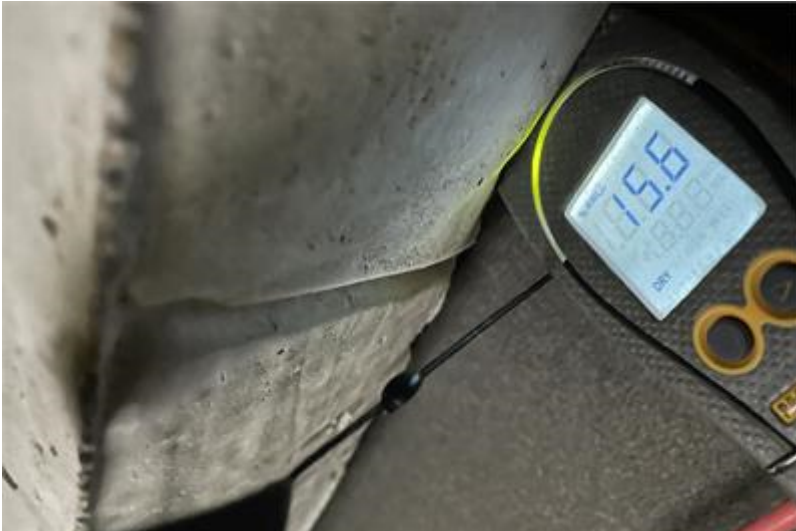
Byggnadsdel	Krypgrund
Konstruktionsdel	Blindbotten, syll och reglar
Konstruktionsuppbyggnad	Isolerat träbjälklag

En fuktkvot till mellan 15-17% uppmättes i reglar och syll.
Det kritiska gränsvärdet för mikrobiell tillväxt brukar anges till ca 15-17% fuktkvot (FK).
